能登半島地震における被災岸壁の地震動の推定と健全度評価について

新潟港湾空港技術調查事務所 正会員 二瓶 章

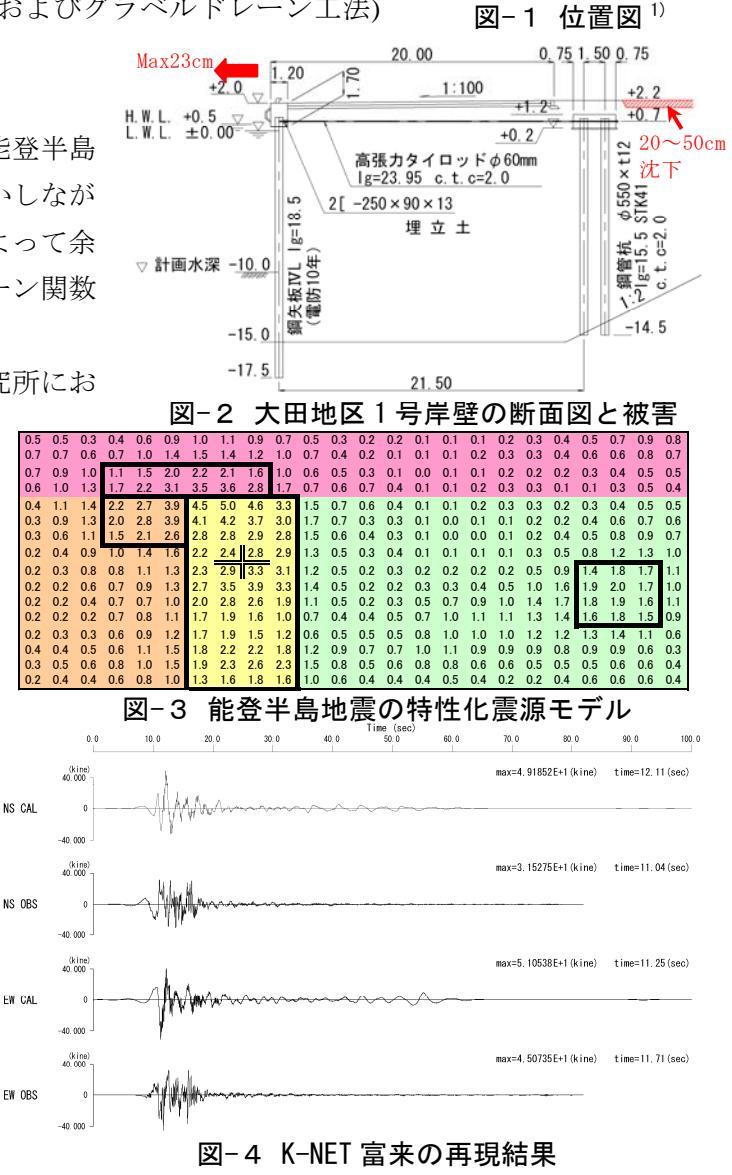
能登半島地震の震源モデルは、港湾空港技術研究所にお いて波形インバージョン²⁾から求められたモデル を基本として、図-3に示すように平均変位量との 比が 1.5 倍を超える(赤字の)範囲をアスペリティ と考え、特性化震源モデルを設定した. グリーン 関数も港湾空港技術研究所の波形インバージョン に倣い、本震と余震のメカニズム³⁾の類似性の他、 本震波形と余震波形の群遅延時間の類似性を考 慮し,4 つの余震記録を併用した(図-3の色分 けは用いた余震記録に対応している). 比較的震 源に近く、かつ表層地盤の非線形性の影響が小 さいと考えられる K-NET 輪島, 富来, 羽咋, 氷 見の4地点に加え,対象岸壁に最も近いK-NET 七尾の合計5地点の観測記録に対して,推定値 との比較を行った. 図-4に K-NET 富来の観測 記録と予測結果の比較を示す.振幅、位相とも よく再現できていることがわかる.

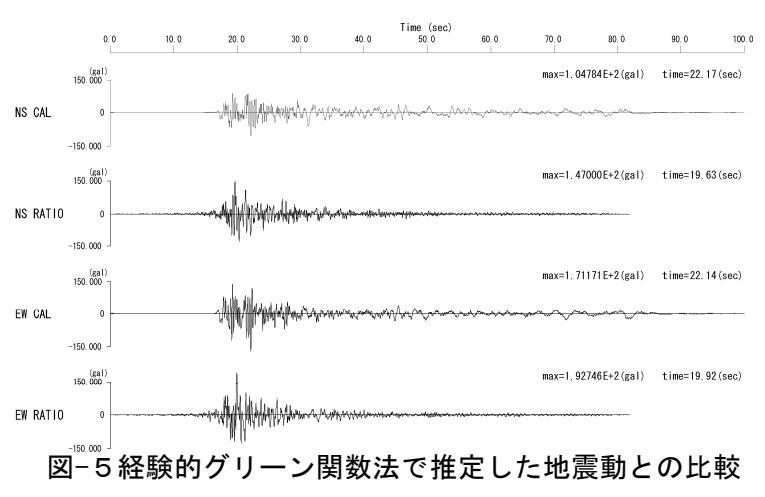
経験的グリーン関数法で推定した地震動と 同時記録のスペクトル比によって求めた地震 動が最大値,主要動の継続時間,エンベロー プにおいてよく一致することから,対象岸壁

において十分に精度の高い予測ができているものと考えられる(図-5).

図-5に示した大田地区岸壁位置での経験的グリーン関数法による能登半島地震の推定地震動を工学的基盤への入力地震動として,被災岸壁の再現解析(解析コード FLIP⁴)を実施した.

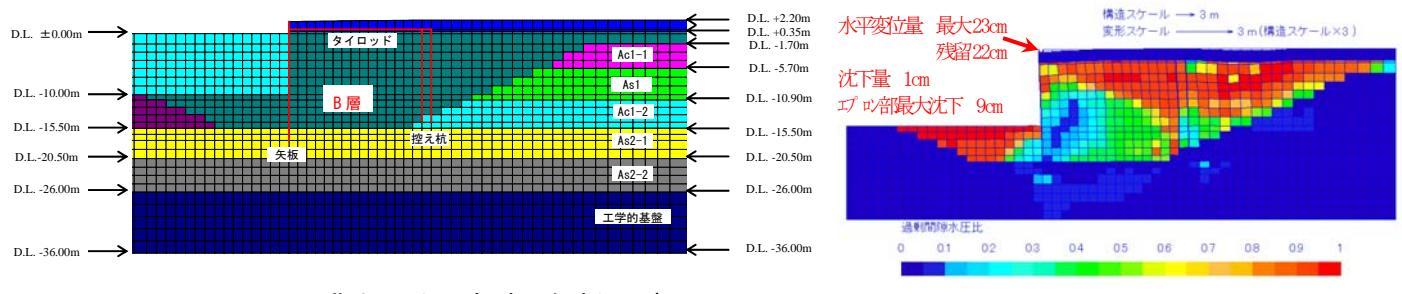
図-6 七尾港大田地区岸壁の解析モデル

図-6に大田地区1号岸壁の解析モデル図を、図-7に変状が再現できた残留変形図を示す.変状が再現で きた解析に用いた埋立土の N₉₈は 7.94 であり、ほぼ平成2年調査の平均に相当する.またこの条件での岸壁 構造部材は降伏にも至らず、さらには N₉₈=7.5の埋立土の液状化抵抗が小さいケース(岸壁のはらみだし変位 37cm)においても降伏しなかったため、土中部の部材も健全であると判断した.

図-7 では過剰間隙水圧比が非常に高くなっている領域があり、岸壁のはらみだし変位の原因であると考えられる. エプロン部最大沈下量は9cm であり、実被害で発生した段差20~50cm は再現できなかった. この点については、控え杭部と地盤の相互作用のモデル化として今後の課題である. なお被害を受けなかった2 号岸壁の解析も実施したが、岸壁はらみだし変位が3cm と実現象を再現した結果を得ている.
