T字溶接継手に生じる疲労き裂の進展経路に関する検討

名古屋大学 学生会員 〇土屋 啓佑 正会員 舘石 和雄 正会員 判治 剛

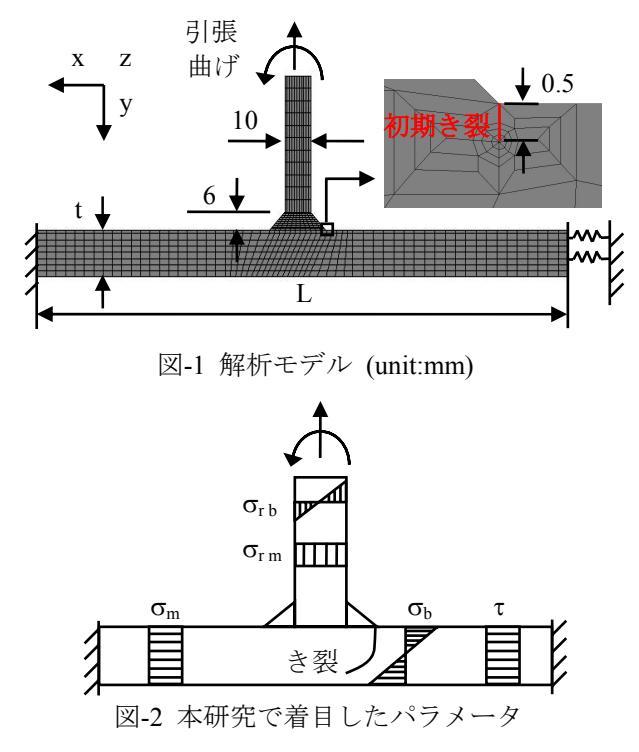
本研究では、T 字溶接継手のリブに引張と曲げを作用させてき裂進展解析を行った. 解析モデルは図-1 に示すような T

字溶接継手であり,要素には20節点ソリッド要素(奥行き方向は単位長さ)を用い, 溶接止端部に0.5mmの初期き裂を導入した.荷重は,き裂を入れる溶接止端部の 公称曲げ応力 σ_b が100MPaになるように,リブに引張と曲げを作用させた.主板 の片側に水平ばねを導入し,その剛性を変化させることにより主板内の膜応力の 大きさを調整できるようにした.また全節点のz軸方向の変位を拘束し,平面ひ ずみ状態とした.ヤング率を 2.0×10^5 MPa,ポアソン比を0.3とし,主板長 L を 100~400mm,板厚 t を 6~30mm と変化させて解析を行った.

図-2 に示すような溶接止端部の公称曲げ応力 σ_b , 平均せん断応力 τ , 主板内に2 次的に生じる膜応力 σ_m , リブの膜応力 σ_{rm} , リブの曲げ応力 σ_{rb} からなる4つのパ ラメータ, τ/σ_b , σ_m/σ_b , σ_{rm}/σ_b , σ_{rb}/σ_b がき裂進展経路に与える影響について着目 した¹⁾.

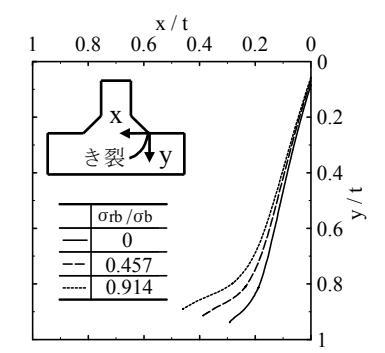
図-3 σ_{rb}/σ_bの影響

例として σ_{rb}/σ_b のみを変化させた場合のき裂進展経路を図-3 に示す.縦軸は着 目する溶接止端部からの鉛直方向の距離を、横軸は水平方向の距離をそれぞれ板 厚tで無次元化したものである.このグラフはき裂進展解析により最終的に得ら れたき裂の形状を示している.図-3から,き裂が板厚の約60%以上になると, σ_{rb}/σ_b の増加に伴いき裂がより水平方向に進展することがわかる.次に、き裂進展経路 を表す一つの指標としてき裂の初期角度0を図-4 に示すように定義し、初期角度 とパラメータの関係を分析した.その結果を図-5 に示す.図-5(a)~(d)は0と τ/σ_b , σ_m/σ_b , σ_{rb}/σ_b の関係をそれぞれ示している.図-5 からき裂の初期角度

結果の例として主板長 180mm の試験体のき裂 進展経路を図-7 に示す.座標系は図-3 と同様であ る.図中のプロットされた点は試験結果を,実線 は解析結果を示している.板厚の 60%程度までは 試験結果と解析結果は概ね一致しているが,き裂 が板厚の 60%を超えると両者は一致していない. 主板長 270mm の試験体に関しても同様な結果が 得られた.今回の試験では主板の下面からのき裂 の発生および進展により破断に至ったが,き裂進 展解析ではこのような主板の下面からのき裂発生 を再現できないため進展経路が異なったものと予 想される.この点に関しては今後より詳細に検討 する必要がある.実験より求められた初期角度0

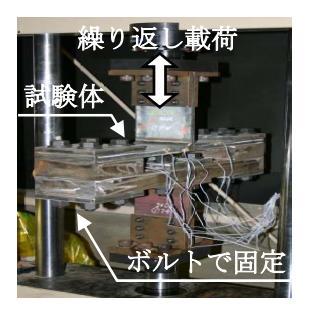
図-6 試験体の寸法 (unit:mm)

試験体を図-6 に示す.表-1 に示すように,2種類の試験体を用いて疲労試験を行った.試験は写真-1 に示すように,試験体の端部を高力ボルトにより固定し,リブに一定の繰り返し荷重を与えるという方法で行った.周波数は5Hzとした.
