塩害・凍結融解作用を受けた RC 床版の耐荷力低下に関する実験研究

日本大学大学院 学生会員 鈴木 浩行 日本大学 正会員 阿部 忠,木田 哲量,水口 和彦 太平洋セメント(株)正会員 田中 敏嗣

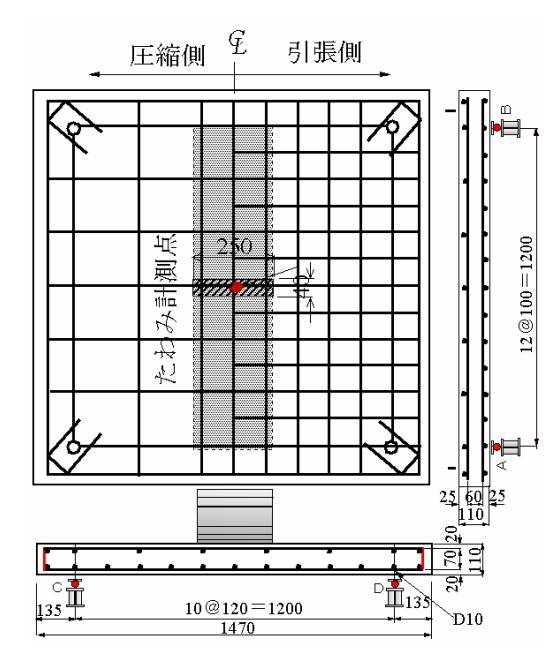
図-1 供試体の形状寸法

全長を147cm,支間120cmとし,床版厚は11cm,鉄筋 は複鉄筋配置とした。引張側の鉄筋D10を軸方向に12cm 間隔,軸直角方向に10cm 間隔で配置し,有効高さはそ れぞれ8cm,9cmとする。また,圧縮側の鉄筋量は引張 側の鉄筋量の1/2 配置した。供試体寸法および鉄筋配置 を図-1に示す。

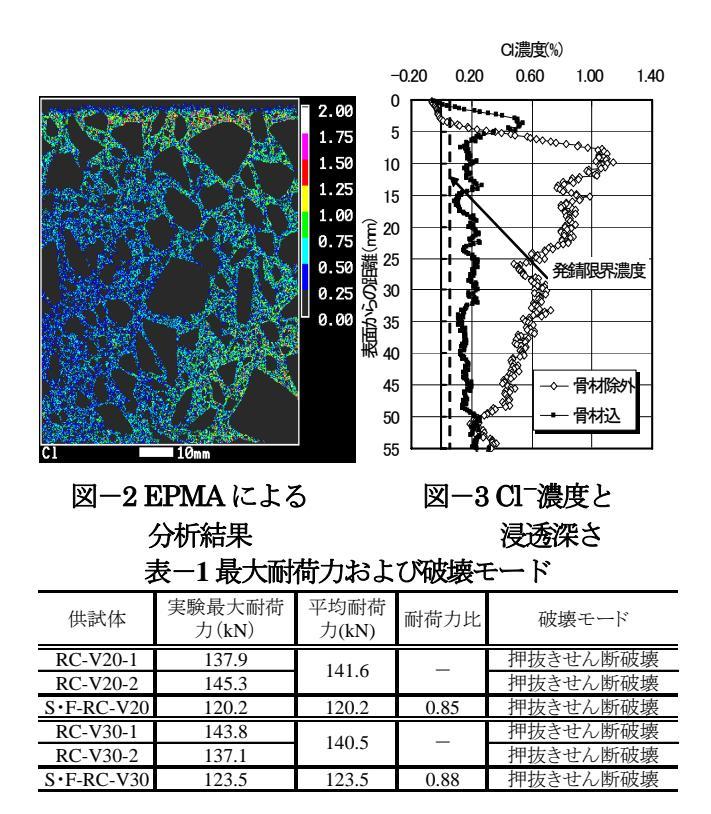
3.4 EPMAによる分析方法:塩化物イオンの分析には, EPMAを用いた。まず、コア試験体を縦半分に切断し、 メタクリル樹脂により補強した後、切断面を観察面とし て研磨した。本実験における発錆限界濃度は、コンクリ ート標準示方書³⁾に示されている1.2kg/m³とする。図 -2、3より、凍結防止剤である塩化ナトリウムを1年間散 布し、その後凍結と融解を300回繰返した結果、塩化物イ オンは供試体表面から55mmの位置まで浸透していた。

4.1 押抜きせん断耐荷力:表-1より,荷重振幅±20%の場合,健全なRC床版供試体RC-V20-1,2の最大耐荷力の平均は141.6kN,塩害・凍害を受けたRC版供試体S・

F-RC-V20 は 120.2kN であったことから, 耐荷力比が 0.85 となり, 塩害・凍害を受けた RC 床版供試体は 15%耐荷 力が低下した。また, 荷重振幅±30%の場合は, 健全な RC 床版供試体の平均耐荷力は 140.5kN, 塩害・凍害を受 けた RC 床版供試体 S・F-RC-V30 は 123.5kN であること から, 耐荷力比は 0.88 となり, 塩害・凍害を受けた RC 床版供試体は 12%耐荷力が低下している。

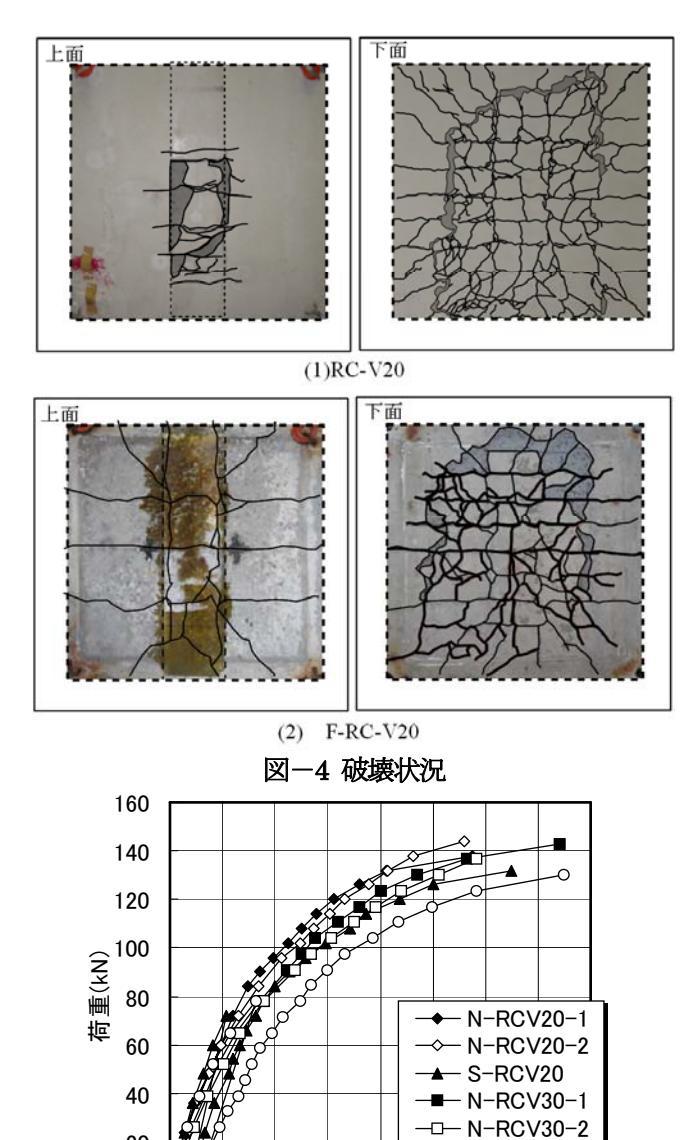
4.2 破壊状況:図-4より,健全な RC 床版の下面は, RC-V20,V30ともに軸直角方向に10cm間隔,軸方向に 10cm~12cm間隔でひび割れが発生し,格子状を形成し ている。このひび割れ間隔は,軸直角方向および軸方向 に配置した鉄筋間隔とほぼ同じ寸法である。次に,塩害・ 凍害を与えた RC 床版供試体の場合,S・F-RC-V20,V30 ともに健全な RC 床版供試体と同様,ひび割れ間隔は, 軸直角方向・軸方向に配置した鉄筋間隔とほぼ同じ寸法 で発生し,格子状を形成している。最終的には全供試体 ともに押抜きせん断破壊に至った。また,塩害・凍害を与 えた RC 床版供試体では,健全な RC 床版に比してコン クリート部のはく離が著しい。

4.3 荷重とたわみの関係:図-5より,たわみは健全な供 試体 RC-V20, V30ともに荷重 80kN 付近まで線形的に増 加し,その後の荷重の増加でたわみの増加が大きくなる。 これに対して塩害・凍害を受けた RC 床版供試体は,荷重 60kN 付近はでは線形的に増加し,その後の荷重の増加で たわみの増加は大きくなっている。また,健全な RC 床 版供試体と塩害・凍害を受けた床版供試体のたわみを比 較すると,健全な RC 床版供試体に比して,塩害・凍害を 受けた RC 床版供試体の方がたわみの増加量が大きくなっ ている。なお,塩害・凍害を受けた RC 床版供試体は,応 力を履歴させた際に生じた残留たわみを初期値とした。

- ①EPMA 解析 より,塩害・凍害を与えた RC 床版の塩 化物イオンは供試体表面から55mmの位置まで浸透し ており,発生限界濃度を超えている。
- ②押抜きせん断耐荷力は、塩害・凍害によって最大で15% 程度低下する。これは、凍結融解によるひび割れの拡 大および断面欠損によるものであると考えられる。
- ③破壊状況は、全ての供試体で格子状のひひ割れが発生 した後、押抜きせん断破壊に至った。
- ④荷重とたわみの関係では、健全な RC 床版供試体に比して塩害・凍害を受けた RC 床版供試体の方がたわみの増加量が大きい。
