渓谷河道域における洪水波形の変形についての検討

- 中央大学大学院 学生会員 ○竹村 吉晴
- 中央大学研究開発機構 フェロー会員 福岡 捷二
- 国土交通省中国地方整備局三次河川国道事務所 祥一 大賀

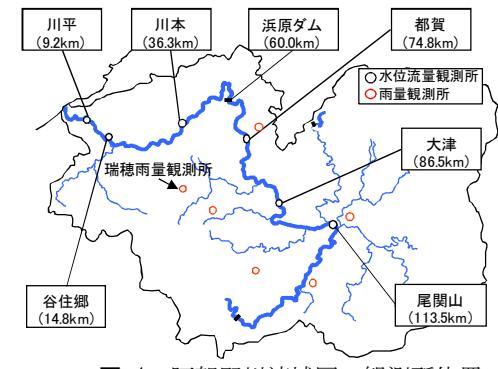
図-1 阿賀野川流域図·観測所位置

図-1 に江の川の流域図と観測所位置を示す。検討区間とした尾関山

所の観測所が存在し、中流部 60.0km 地点には小規 模な発電ダム(浜原ダム)が設置されている.また, 検討区間は部分的に河岸段丘を高水敷とする複断面 区間が見られるが、大部分は単断面河道である.対 象洪水は平成7年7月,平成11年6月洪水であり, **表-1**に示すように平成7年洪水は平成11年洪水よ りも規模の小さい洪水となっている.

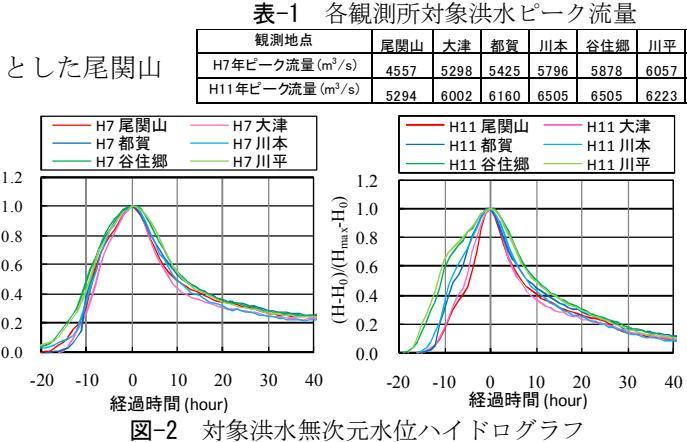
検討区間の各観測所での実測水位データに基づき,河道流下に伴う洪水波形の変形について検討を行う. 観測水 位は観測地点での標高、河道状態、洪水流下に伴うピーク水位の遅れなどの影響を含み、その形状の直接比較から |考察することは困難である.そのため、図-2に示すように、水位ハイドログラフを無次元化し検討を行った.縦軸 は各観測地点での平水時の水位 H₀を基準として無次元化した水位をとり,横軸は各観測地点のピーク水位発生時刻 を一致させた経過時間とした.図-2より平成7年洪水は全観測所区間において無次元水位ハイドログラフは上昇期, 下降期ともにほとんど変形が見られない. 一方, 平成 11 年洪水は, 大津〜都賀区間, 川本〜谷住郷区間で無次元水 位ハイドログラフが変形しており、特に川本~谷住郷区間で変形が大きくなっているのが認められる. その要因に ついて以下で検討を行う.

図-3 はピーク水位発生時の河積と水面幅の縦断分布図である.図-2 で平成7年,平成11年洪水ともに水位ハイ ドログラフの変形が小さかった、尾関山~大津区間と谷住郷~川平区間は図-4のような単断面が続く区間であり、 ピーク水位時においても水面幅は大きく変化しない. そのため、水深による横断面形状の変化は小さい. また、河 積は湾曲部や急拡部のような局所的な断面変化部において大きくなっているが、縦断的にその変化量が小さく河道 貯留量が小さいことから,水位ハイドログラフの変形がほとんど生じなかった.

一方, 平成 11 年洪水時において, 図-2 の水位ハイドログラフの変形が顕著に見られた川本~谷住郷区間では, 20.0km~30.0km 区間に図-5 のような河岸段丘を高水敷とする複断面が多く見られ、高水敷には連続する水防林が 存在する. 20.0km~25.0km 区間において平成7年,平成11年洪水ともに,高水敷に水が乗ったため,図-3に示す ように水面幅が大きくなっており,河積も上下流の河道に比べ大きくなっている.図-6 から平成 11 年洪水では平

大津~都賀区間では川本~谷住郷と同様に平成11年洪水時に図-2の水位ハイド ログラフが変形している.この区間は単断 面河道であり,図-3に示すように局所的 な断面変化部で河積が大きくなっている

が、川本~谷住郷区間のような縦断的に河積の大きい区間は見られない. 図-7 は平成 11 年洪水時の大津観測所, 都賀観測所での流量ハイドログラフと図-1 に示す瑞穂雨量観測所でのハイエトグラフである. 瑞穂雨量観測所では 10 分毎の最大雨量が 10.0mm に達しており、この地域で集中的に強い雨が降っている. 上昇期の口で示す期間で上 流の大津観測所での流量に比べて下流の都賀観測所の流量が増加傾向にあり、支川からの影響を受けたと考えられ る. 図-2 において、平成 11 年洪水の大津~都賀区間での水位ハイドログラフの変形は、図-7 の口で囲まれた期間 に対応する-5~-11 時間で顕著に表れており、ピーク付近から水位下降期では大きく変わらない. そのため、渓谷部 の単断面河道区間では、流量の小さい期間には支川からの影響を受けるが、ピーク付近では洪水波形は大きく変わ らないことが分かる.
