## 直接基礎を支持するセメント改良土の地震時の内部破壊状況

## 独立行政法人土木研究所 正会員 佐藤 洋,杉田秀樹,谷本俊輔

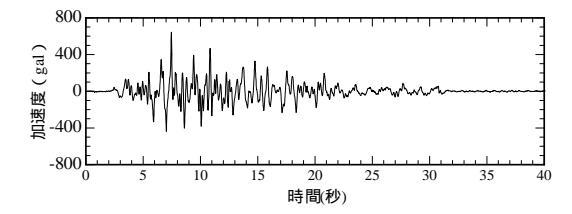
(a) L1(開北橋周辺地表面波形,2E,振幅 70%)

実験では2ステップの加振を行い,レベル1地震動に相当する道路橋示方書の動的解析用波形のうち, 種地盤における波形<sup>2)</sup>(図-2(a)),レベル2地震動に相当する神戸海洋気象台基盤波形<sup>3)</sup>(図-2(b))の順に入力した.ここで,神戸海洋気象台基盤波形は,兵庫県南部地震の強震動観測記録の逆解析から求められた解放基盤面における設計用地震動波形である.ただし,振動台の加振能力を勘案し,レベル1地震動およびレベル2地震動ともに振幅を70%として入力した.

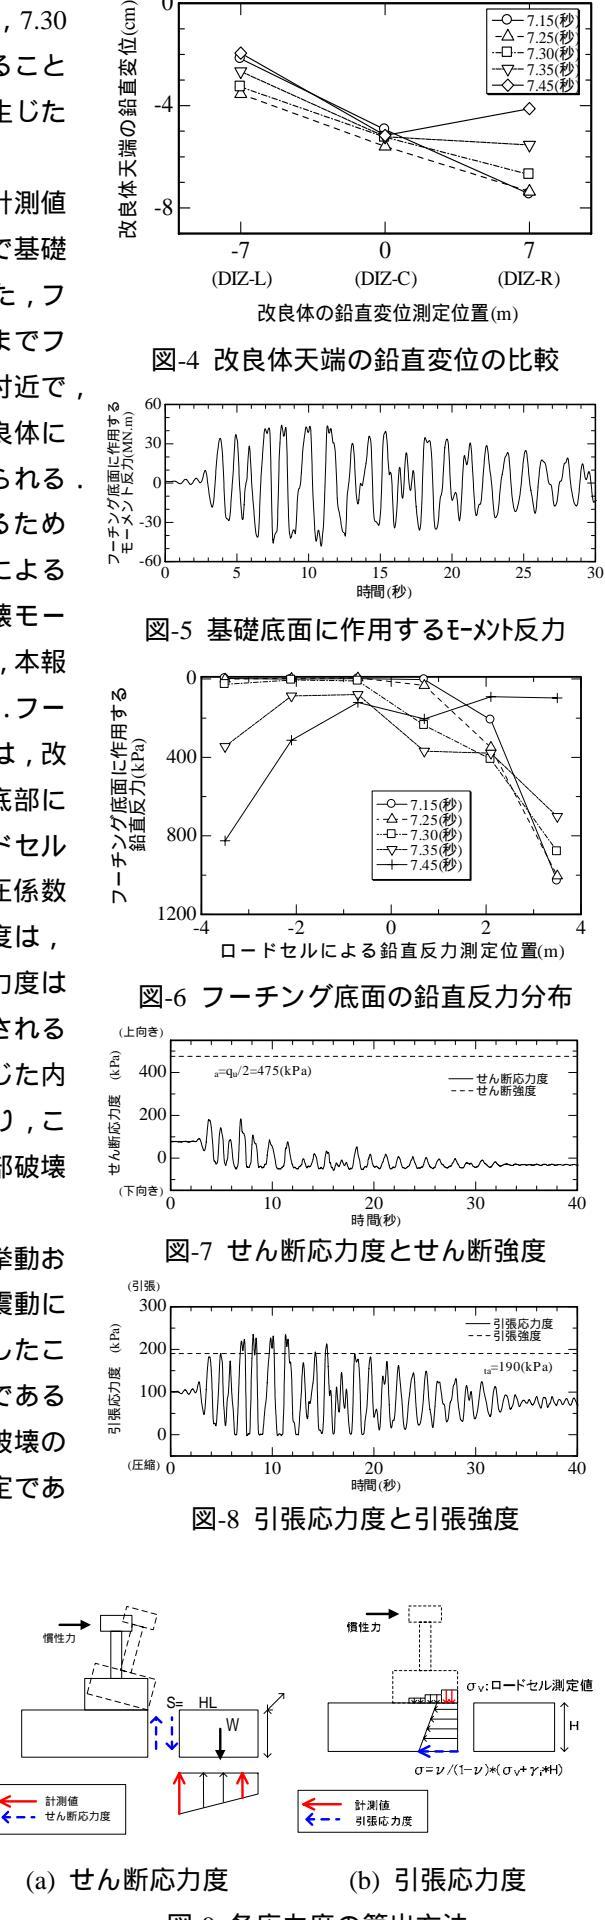
レベル2地震動入力時の改良体天端の沈下量(図-3)は,7秒以降, 中央部の鉛直変位が左右側と比べて顕著となっている.図-4に示

す 7.15 秒から 7.45 秒における改良体の鉛直変位分布によれば, 7.30 秒以降,改良体の中央部付近で鉛直変位分布が折れ曲がっていること がわかる.これらの状況から,7秒付近で改良体に内部破壊が生じた ものと考えられる.

一方,フーチング底面に設置した6体の2方向ロードセルの計測値 から算出したモーメント反力の波形(図-5)を見ると,7秒付近で基礎 底面に大きなモーメント反力が作用していることがわかる.また,フ ーチング底面の鉛直反力分布(図-6)に示されるとおり,7.30秒までフ ーチングの右側端部に鉛直荷重が集中している状況から,7秒付近で, フーチングの一端が浮き上がり,他端に集中した鉛直応力が改良体に 大きな内部応力を与え,改良体が内部破壊に至ったものと考えられる.

7秒付近に生じた改良体の内部破壊の破壊モードを検討するため に,改良体に作用するせん断応力度とせん断強度(図-7),割裂による 引張応力度と引張強度(図-8)を比較した.なお,引張による破壊モー ドには,主に底面の曲げ引張による破壊モードが想定されるが,本報 では割裂による破壊モードにより簡易に説明することを試みた.フー チング端部に位置する改良体断面(着目断面)のせん断応力度は,改 良体底面の土圧計計測値をもとに算出され(図-9(a)),着目断面底部に 作用する割裂による引張応力度は,改良体上面に作用するロードセル の計測値に改良体のポアソン比(=0.25)を仮定して求めた土圧係数 を乗じるものとして求められた(図-9(b)).改良体の割裂引張強度は,

一軸圧縮強度の 20%<sup>4)</sup>と想定した.図-7,図-8 より,せん断応力度は せん断強度に達していないが,引張応力度は,7秒付近で想定される 引張強度を越える結果が得られた.このことから,改良体に生じた内 部破壊は,7秒付近で生じた引張破壊である可能性を示しており,こ の結果は,改良体天端の鉛直変位分布の変動から推定される内部破壊 の発生時刻と整合している.
