地盤の液状化に伴う空港滑走路の変状に関する現場液状化実験および残留変形解析

港湾空港技術研究所 正会員 〇中澤 博志港湾空港技術研究所 正会員 菅野 高弘日本工営 非会員 大和田 貴博

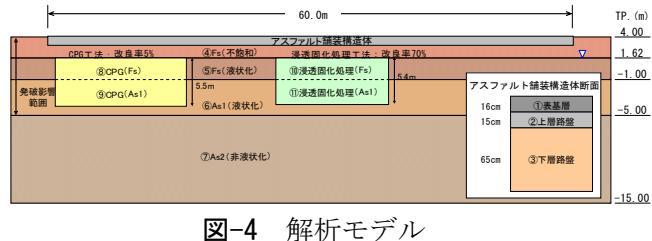
図-2 に未改良地盤および CPG 工法改良範囲内の過剰間隙 水圧時系列データを示す.未改良部における過剰間隙水圧 ∠u(kPa)は,発破直後に初期液状化に達するものの,CPG 工 法改良部では,過剰間隙水圧比∠u/σ,'が概ね 0.5 を示してい る様子がわかる.また,発破後の過剰間隙水圧の消散過程は, 未改良地盤で一時間後に∠u/σ,'が概ね 0.5,一日後には完全 に消散する結果となった.

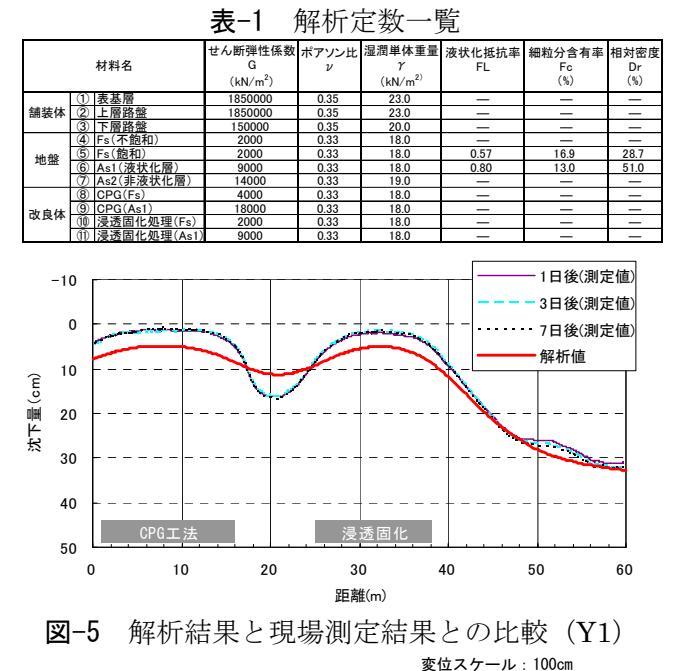
図-3 に完全に過剰間隙水圧が消散した発破7日後の舗装 面の沈下分布図を示す.総じて液状化対策工上の沈下量は数 mm 程度であり,一方,未改良部分に関しては300mm 以上

を示すことから,液状化対策工の有無で明瞭な差が生じて いることがわかる.

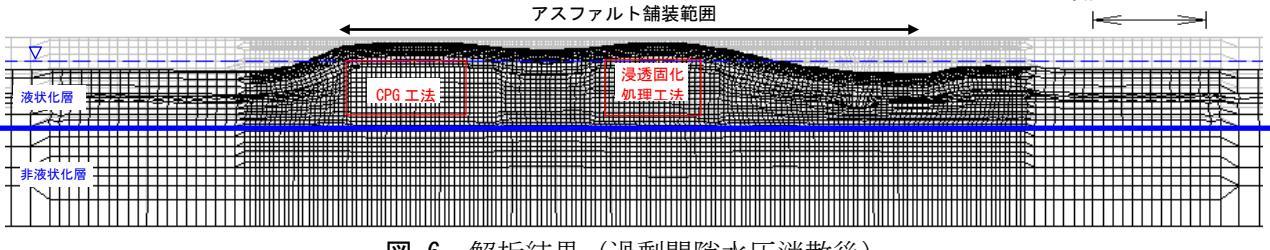
アスファルト舗装部での液状化による地盤変形量および 過剰間隙水圧消散に伴う地盤沈下量を算出するため、代表 断面として、Y1 測線において ALID<sup>1)</sup>による残留変形解析を 実施した.解析モデル図および解析定数一覧を図-4 および 表-1 にそれぞれ示す.本解析方法は、液状化安全率  $F_L$  と Fc より、地震前に対する液状化時のせん断剛性低下率を求 めることが必要となる. $F_L$ の算出にあたり、発破による外 力条件が不明確であるため、既往の検討結果<sup>2)</sup>を参考に水 平深度を 0.2 と仮定し、道路橋示方書による簡易法により  $F_L$ を求めた.また、液状化後の沈下量については、石原ら <sup>3)</sup>の試験結果に基づき算定した.

図-6に示す解析結果から得られたアスファルト舗装表面 の沈下分布と Y1 側線上で実施した小型路面性状測定結果 について図-5に示す.測定結果および解析結果ともに, 液状化対策工の範囲を除く未改良部分で沈下が生じ,同 様な変状の傾向を良く捉えている.特に,40m~60m に かけての未改良地盤部分において良い一致を示し,アス ファルト舗装が地盤の変形に追随して変状を起こして いる様子を明瞭に捉えることができた.
