鉛直力の増減によるローラー支承部の破壊形状に関する実験的考察

九州大学大学院	正会員	○崔	準祜	九州大学大学院	フェロー	大塚	久哲
0ILES工業株式会社	正会員	長田	修一	0ILES工業株式会社	非会員	小南	雄一郎

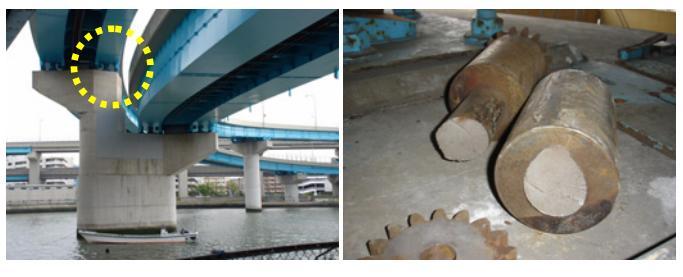
写真-1 被害橋梁およびローラー部の破壊形状

2005年福岡県西方沖地震では、都市高速道路JCT部橋梁において、ローラー支承部の損傷被害が発生した.本 地震の被害調査報告書¹⁾によれば、破断したローラーは水平方向へ飛出し、ローラーの一部が反対側橋梁に落下 したと報告されており、当時の水平方向への強い揺れによりローラーが引張破壊したものと推測された.しか し、破断したローラーの破断形状を見ると(**写真-1**)、上下方向にせん断された形状となっており、地震時に作用 した水平力のみで破壊したものではなく、鉛直方向へ作用する地震力の変化や鉛直反力分布の変動による影響も

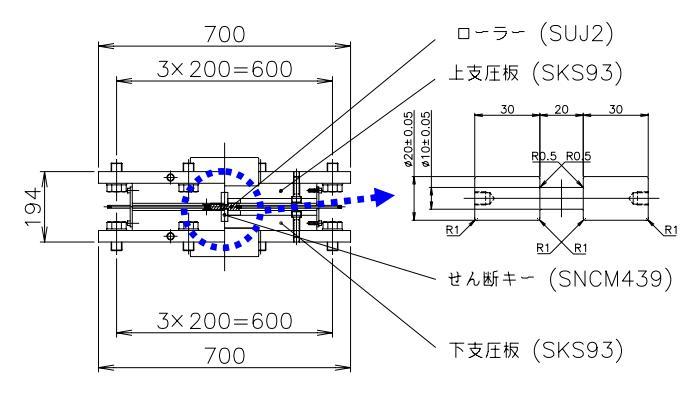
図-1 試験体の概略図 (単位:mm)

被害を受けたローラー部の破損に対し、ローラー部 の破断箇所および破損形状を明らかにすることや、 ローラー部がどのようなメカニズムで破損したかを推 定するため、模型ローラー支承を作成し、破壊実験を 行った.図-1に試験体の概略図を示す.ローラーは一 本を用いることとし、くびれ部の直径については、載 荷装置の性能を考慮し、10mm(被害ローラーは80mm)と した.ローラーの材料は、SUJ2(高炭素鋼)を採用し、 せん断キーや上下の支圧板は、ローラーとの接触によ り破損しないよう、ローラーの材料より強度の高い材 料(せん断キー: SNCM439、支圧版: SKS93)とした.

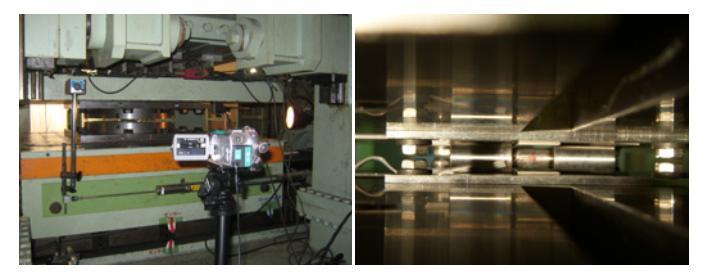
写真-2 載荷装置および供試体の設置状況

写真-2に載荷装置および試験体の設置状況を示す. 載荷方法については、図-2に示すように、鉛直方向の 油圧ジャッキを用いて鉛直力をかけ、水平方向の油圧 ジャッキを用いて変位制御により下支圧板を移動さ せ、せん断キーとローラー部が接触してローラーのく びれ部が引張荷重を受ける方法とした.

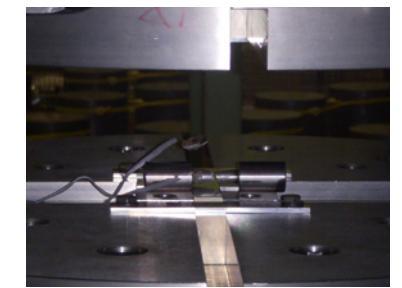
写真-3.1 破断後の様子(Case1)

写真-3.1~写真-3.3は、各実験ケースにおいて、ローラーのくびれ部が破断した直後の様子である.まず、 ローラーの破断後にローラーが飛出す現象について比較を行った. Case1の場合は、ローラーのくびれ部が破断 し、破断したローラーがそれぞれ残っていたが、一方、Case2の場合は、ローラーの破断後、破断したローラー が左右方向にそれぞれ飛出していたことが確認できた.また、Case3の場合は、鉛直荷重が大きかったため、せ ん断キーとローラーのくびれ部が接触してローラーのくびれ部がつぶれる現象が見られたが、破断後にローラー が飛出す現象は見られなかった.このように、鉛直力の変動により鉛直力が小さくなる場合は、ローラーを上下 方向に抑える力が少なくなり、破断後にローラーの飛出し現象が起きる可能性が高いと考えられる.

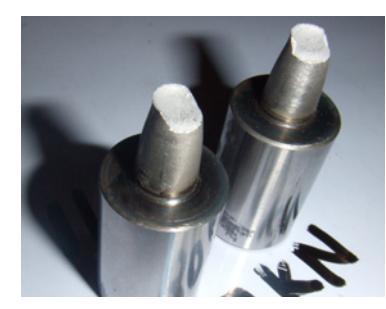
写真-4.1 破断断面(Case1)

次に、各実験ケースにおいて、ローラーが破断する箇所、破断形状および破断面について、比較検討を行った.写真-4.1~写真-4.3は、各実験におけるローラーの破断形状を示したものである.まず、Case1とCase2の場合は、水平荷重が大きくなるにつれてローラーのくびれ部が少しずつ伸びていき、ローラーのくびれ部の中央部で破断する結果となった.また、これらのケースにおいては、ローラーのくびれ部において斜め方向へ破断する現象が見られた.これは、ローラーのくびれ部が水平荷重を受け、上支圧板と下支圧板に付けているせん断キーと接触したことにより、対角方向への引張力が作用したためと考えられる.一方、Case3においては、ローラーのくびれ部が端部で破断しており、Case1、Case2と異なる位置で破断することがわかった.これは、強い鉛直力を受けながら水平力を受ける状態であったため、くびれ部の端部に応力集中現象が生じたためと考えられる.また、このような鉛直方向の応力状態により、ローラーが水平荷重を受ける際、ローラーのくびれ部がほどんど伸びる現象は見られておらず、くびれ部の端部がほぼ垂直方向に寸断されるような破断形状となっており、Case1、Case2と異なる破断断面が見られた.
