列車走行時における鋼箱桁橋の振動性状解析

東京大学	正会員	○蘇	迪
東京大学	フェロー会員	藤野	陽三

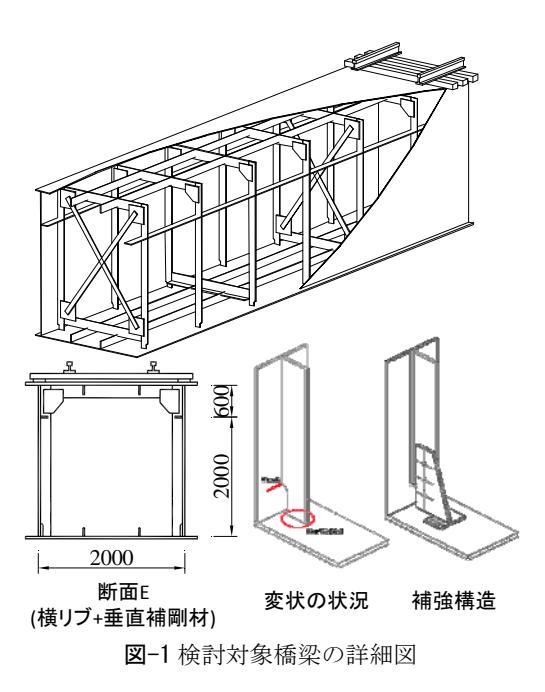
図-1 に示すように,約 6.4 m毎に断面を有する斜材,T型断面の下弦材,および横リブなどから構成される補剛材が配置されている.断面の下弦材を省略した断面が配置されている E 断面は垂直補剛材下端と主桁下フランジが溶接されていない.これらの構造において,主に E 断面の垂直補剛材下端の主桁ウェブに変状が発見された.そのため,同一の構造を有する全ての部位は,図-1に示すように T型の補強材を主桁下フランジと主桁ウェブの間に高力ボルトで取り付ける補強工事が実施され,それ以来,不具合は報告されていない.

対象橋梁は,完成後40年が経過した,主桁高2600 mm,主桁ウ エブ間隔2000 mmの標準的な断面を有する支間40 mの4径間連 続鋼桁橋である.橋梁上を通過する列車は16 両編成で,一車両あ たりの車両長さは25.0 m,重量は約45 t である.一車両あたり2 台の台車を有し,台車の車軸間隔は2.5 m,台車間隔は17.5 m であ る.通過列車は270 km/hを上限として一定速度で通過する.

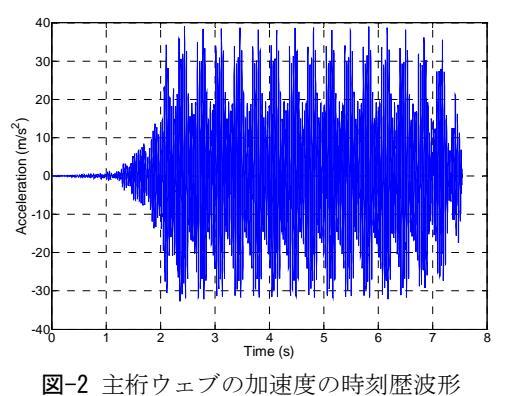
図-2 と図-3 に示す. 主桁ウェブの加速度波形には,規則的に並ぶ 17 個のピークが見られる. これは規則的な 車軸,台車の通過によるピークであり,「連行荷重による速度効果」^[3]として知られているものである. 主桁 ウェブ,最大 40 m/s²程度の高周波の加速度が見られる. 顕著な周波数成分は,主桁ウェブが 20 Hz~50 Hz ま で多くのピークを持つのに対し, 29.544 Hz に顕著なピークを持っている.

解析車両の走行速度は265.9 km/hとした. 主桁ウェブの加速度の時刻歴波形とフーリエ振幅スペクトルを

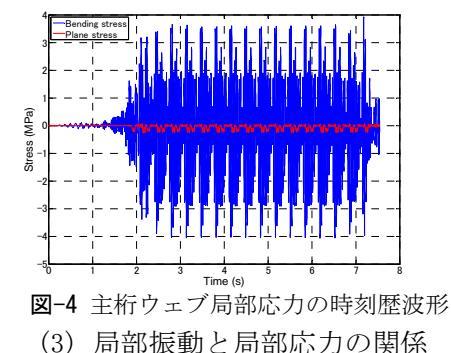
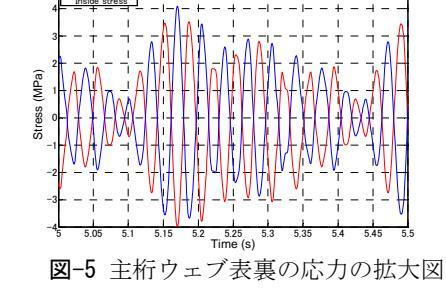
垂直補剛材下端部における主桁ウェブの局部応力の時刻歴波形を図-4と図-5に示す.表裏の応力を拡大して 表示しているが,表裏の応力は正負反転しており,板曲げ応力が卓越していることがわかる.また,表裏の応 力より曲げ応力および膜応力を求めた結果からも,曲げ応力の方が膜応力と比較して,応力振幅が大きく,高 周波数成分が卓越している様子が確認される.図-6で示した応力は補強前の応力に比べ,発生応力は大幅に低 減しており,補強構造が変状の防止に対して効果的であることが確認できる(ここでは列車速度は266.3 km/h).

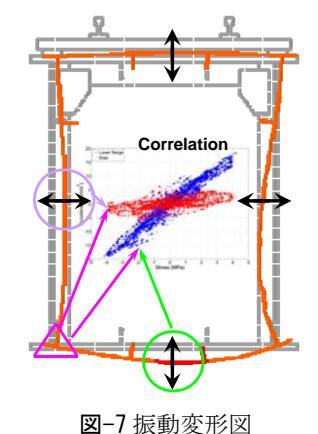
主桁ウェブの加速度と対象部の局部応力の相関係数が 0.33 であった.また,主 桁下フランジの加速度と垂直補剛材下端応力の相関係数が 0.94 であった.主桁下 フランジ加速度と対象部局部応力の相関が高いことから,局部応力の発生原因は主 桁下フランジ振動の影響が大きいと考えられる.さらに,振動変形図にすると図-7 のようになる.図-7は,垂直補剛材下端の主桁ウェブ回し溶接部を支点とし,主桁 下フランジ中央を腹とする振動モードであり,この振動モードが対象とする局部応 力の発生要因であることがわかった.補強後においては,垂直補剛材下端と主桁下 フランジを T 型の補強材で連結するため,変状の発生した回し溶接部は主桁下フラ ンジの振動の支点にはならなくなるので,局部応力は大幅に低減することになる.
