北海道旅客鉄道株式会社 財団法人鉄道総合技術研究所

正会員 〇仁平 達也,川村 力,綱嶋 和彦 正会員 西岡 英俊, 西村 昌宏, 神田 政幸

1. はじめに

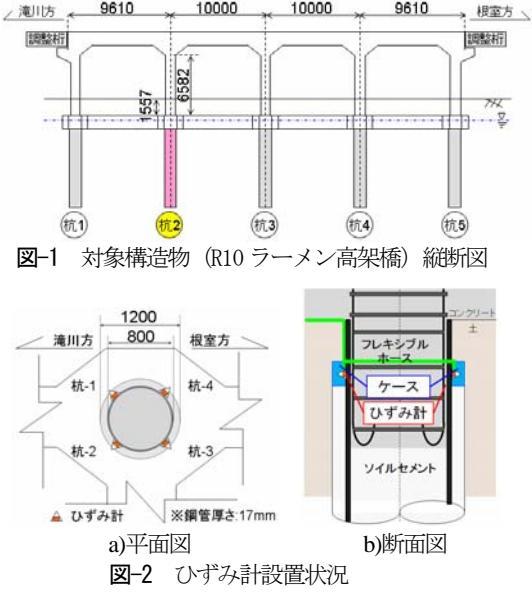
測定対象構造物は新大楽毛高架の R10 構造物である. 図-1 に縦断図を示す.構 造形式は、ゲルバー式 RC ビームスラブラーメン高架橋であり、橋軸方向は4径間、 全長は約40m である. 橋軸直角方向は1径間, 柱間隔は3.6m である. 柱高さは6.6m である.軌道構造は単線(幅員6.6m)バラスト軌道である.基礎形式は、1柱1杭 基礎であり、幅600m、部材高さ1300mmの地中梁を有している.基礎杭は、支持層 の深さが60m以上であったため、支持杭では不経済となることを考慮し、摩擦杭と して周面支持力に優れる鋼管ソイルセメント杭(杭長16m)としている.

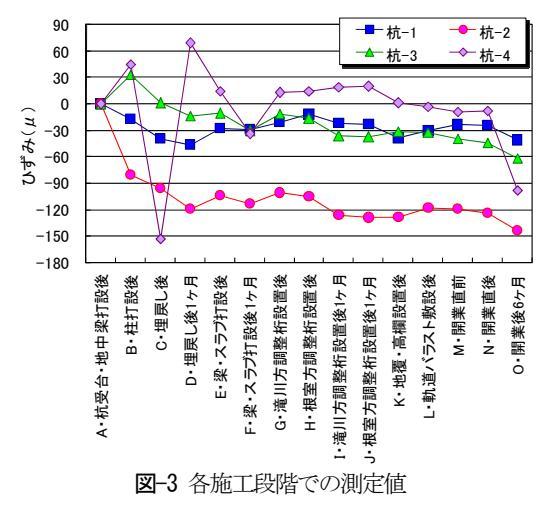
鋼管ソイルセメント杭の鋼管部分に設置したひずみ計により,軸ひずみを測定し た. 測定箇所は、柱と同じ平面位置にある杭2山側とした. 当該杭の杭径は1200mm, 鋼管径は800mm,鋼管厚さは17mmである.ひずみ計は,KM-100B(東京測器(株) 製)を用いた. 杭打設後に鋼管外側のソイルセメントをはつり出し, 図-2 a)に示 すように鋼管外側の合計4箇所(杭-1~杭-4)に設置した.設置高さは、地中梁底 面よりも 0.5m 低い位置とした. なお、鋼管ソイルセメント杭は設計上の曲げ剛性 にはソイルセメント分の影響は無視しているので、外周のソイルセメントをはつり 出しても設計上の問題はない.ひずみ計および配線コードは、図-2b)に示すように ケースおよびフレキシブルホースで保護した、また、鋼管と地中梁との接続は、ア ンカー鉄筋方式¹⁾を採用しており、杭頭部の約1.0m区間の鋼管内部はソイルセメ ントではなく中埋めコンクリートが打設されている.

ひずみ計を設置した深度の鋼管内部はソイルセメントではなく, 杭受台・地中 梁と同時に打設した中埋めコンクリートである(図-2). そのため, その28日強 度(36.3N/mm²)からヤング係数を算出した.また, 鋼管外周はひずみ計設置時 にソイルセメントをはつり出したため, 計算上はこの影響は無視している.

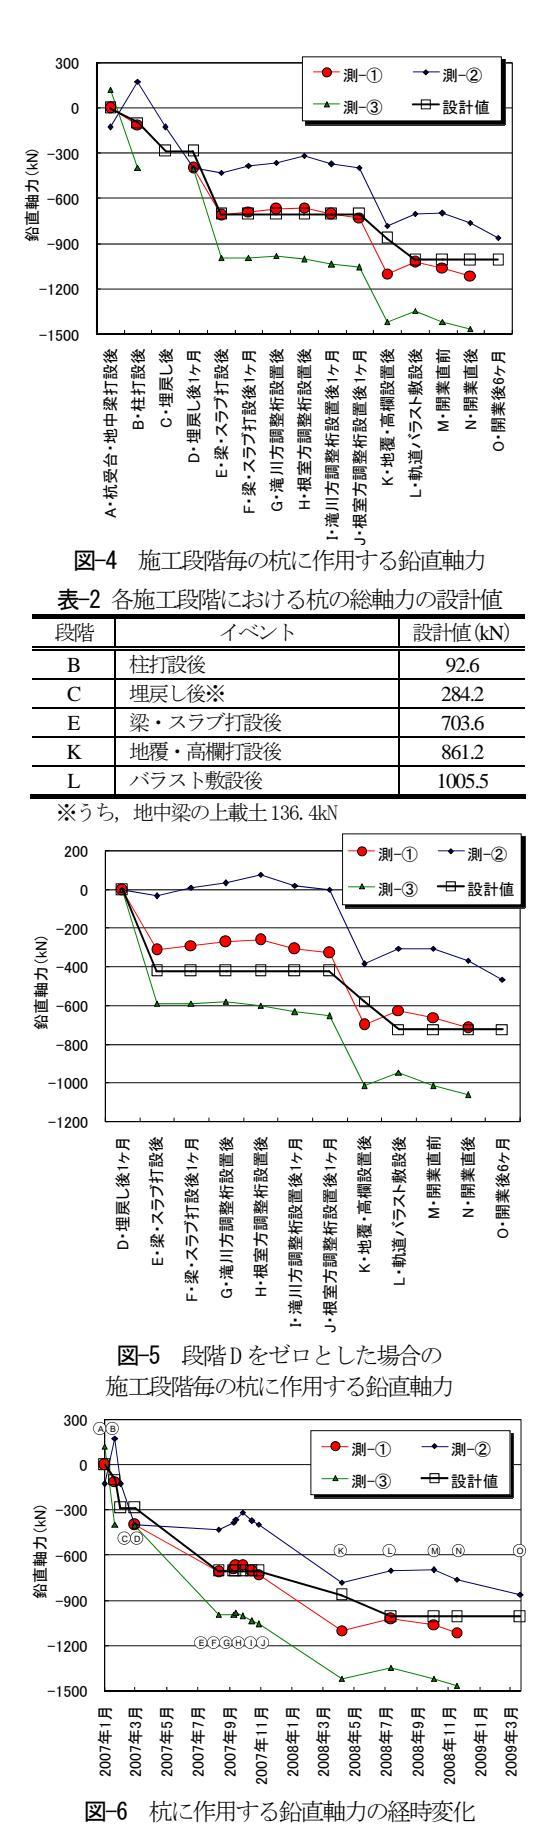
表-1 に測定時の施工段階,測定年月日および外気温も示す.測定は地中梁打設 前(段階A)から開業後6ヶ月(段階0)まで合計15回実施した. 図-3に測定結 果を示す. グラフ内の正値は引張ひずみ、負値が圧縮ひずみである. 埋戻し後まで

(段階B~D)は測定値が増加する、すなわち引張ひずみが生じる結果もみられた. 杭-4の埋戻し後(段階C)の測定値は、他の施工段階に比べ大きく値が変化し、反 対側に設置した杭-2 と顕著な差異がみられた. これについては測定不具合による 特異点であると判断しているが、その原因の特定には至っていない.また、開業6 ヶ月後(段階0)の値が急激に変化した. 埋戻し後(段階C)と同様と傾向であり, 設置後2年以上経過していることから、経年による測定誤差と考えられる.

図-4に施工段階毎に杭に作用する鉛直軸力を示す.測定値は全4点平均(測-①)と,対面2点平均(測-②,測-③)で整理した.ただし,計測時の特異値と考えられる点は除外してある.対面2点平均(測-②,測-③)の軸力計測結果は定性的な増加傾向は4点平均(測-①)と同様ながら,定量的には4点平均(測-測-①)に対する計測誤差が柱の場合に比べて大きくなった.これはひずみ計設置の鉛直精度や施工初期段階で軸力に比して地中梁の乾燥収縮や支保工荷重による杭の曲げモーメントの影響が比較的大きいことなどが要因と考えられる.

図-5 に柱に作用する鉛直軸力の測定値と設計値の比較を示す. 杭の軸力増加 (測-①) は設計値に対して平均82%となった. このことから, 埋戻し以降の荷 重分担割合は地中梁が全荷重の20%程度を負担していることが考えられる. こ れは, 既往の施工時の杭頭荷重の実測事例¹⁾(鋼管ソイルセメント杭,支持杭方 式) での埋め戻し後の荷重増加に対する地中梁の負担比率(約 50~60%)に比 べて小さい値であった.

次に,経時変化の観点から再整理した.図-6 に時系列での変化を示す.測定 値/設計値が増加する傾向が見られたのは段階 J(07年11月)から段階 K(08 年4月)と,段階N(08年12月)から段階0(09年4月)の冬季を挟んだ段階 であった.すなわち,実測値の増加は必ずしも設計値の増加と一致しなかった(例 えば,段階 K での増加に実測値が連動するものの段階Lでは連動しない).図-5 と同様の整理をすると,2008年4月以前の段階 E~Jの測定値/設計値の平均値 は70%,その後の段階 K~Nは99%となった.季節変動によって地中梁が負担する 鉛直軸力が変化している可能性が考えられる.この原因として,地盤のクリープ 変形の影響や,年最低気温が-20℃程度,1月と2月の平均気温が0℃以下になる 冬季での表層地盤の凍上や,地下水位の変動の影響等により,地中梁底面の地盤 反力が徐々に失われて杭の負担比率が増加したこと等が考えられる.
