急曲線トンネル内の外軌波状摩耗の現地調査結果

東日本旅客鉄道株式会社	正会員	輪田	朝亮
鉄道総合技術研究所	正会員	田中	博文

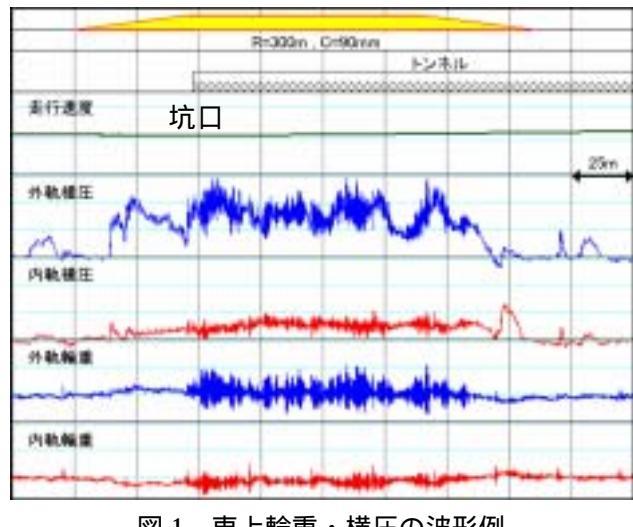
図1 車上輪重・横圧の波形例

2.車上輪重・横圧測定による高周波輪重・横圧変動 走行試験において,新連続法による車上輪重・横圧 の測定を行った.その結果,図1に示すような外軌の 輪重・横圧が高周波変動する特異な波形が確認された. 波形を詳細に分析した結果,このような波形は半径 300mの急曲線とトンネルが重なる区間のみで発生し ていることがわかった.また,その周波数は,55Hz程 度であり,走行速度との関係から波長に換算すると, 当該区間の軌道に波長約30cmの不整が存在すると考 えられた.表1に,その発生区間の一覧を示す.これ より,高周波の輪重・横圧変動は,半径300mの急曲 線,トンネル,急勾配区間で発生していることがわか る.表1からもわかるように,当該線区のトンネルは, 半径300mか直線のみとなっており,曲線半径の違い による発生の有無はわからなかった.また,同図より,

トンネルの坑口から横圧変動が大きくなり,トンネル 内であっても緩和曲線に至ると横圧変動は次第に小さ くなることがわかる.

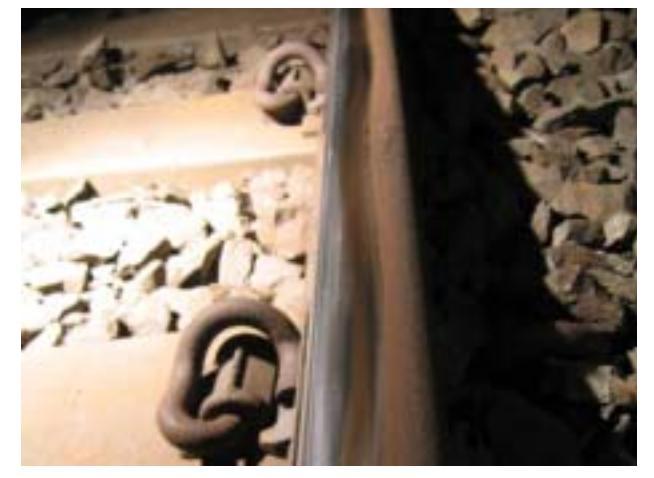
図2 外軌波状摩耗の発生状況

車上輪重・横圧で外軌に特異な波形が得られた区間 の現地調査を行った.その結果,図2に示すように, トンネル内の外軌ゲージコーナー部に,比較的波長の 長い摩耗による照り面の連続的な変化が存在すること を目視で確認した.次に,それらについてデジタル式 の1m凹凸測定器を用いて,頭頂面の凹凸調査を実施し た.図3に,外軌レールの凹凸測定結果を示す.同図 より,波長約30cm程度,振幅0.2mm程度の波状摩耗 であることがわかる.一方で,同箇所の内軌レールの 頭頂面には,波長14cm程度の波状摩耗が発生していた. なお,内軌波状摩耗は,トンネル内,明かり区間を問 わず,曲線内に連続的に発生していた.

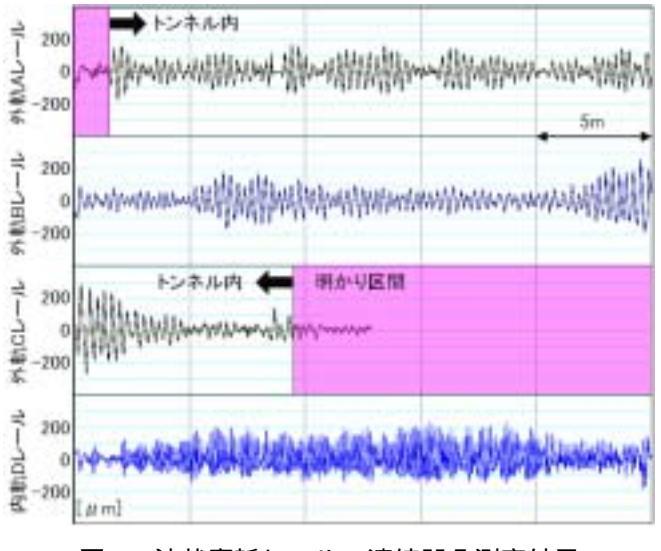
図4 波状摩耗レールの連続凹凸測定結果

さらに,外軌波状摩耗が連続する区間において,レ ール長手方向の振幅や波長の変化の有無について調査 するために,連続的に凹凸測定を実施した.図4に, その測定結果を示す.A,B,Cレールは連続する3 本の外軌レールであり,DレールはBレールの対側の 内軌レールである.同図より,外軌波状摩耗の振幅に は波長数 m 程度で周期的な大小が存在することがわか る.また,トンネルの坑口から急激に振幅が大きくな っていることがわかる.これは,車上輪重・横圧測定 の結果と一致しており,この外軌波状摩耗が高周波輪 重・横圧変動の原因であることが確認された.一方で, 内軌波状摩耗の振幅には明確な周期的な変動は見られ なかった.

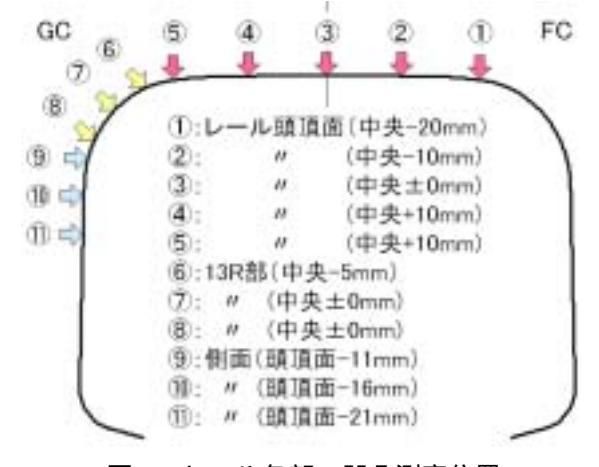
図5 レール各部の凹凸測定位置

次に,詳細に外軌レールの摩耗状況を把握するため, 3 面式の 1m レール凹凸測定器を改良し,図 5 に示す

~ のレール各点における凹凸測定を実施した.表2 に,測定結果を示す.これより,波状摩耗は外軌レー ルのレール頭頂面から頭側面にまで進行していること がわかり,その波高は13R 部で最も大きくなっていっ た.この様に,頭側面にまで進行し波状摩耗は,レー ル削正によって除去することは困難であると考えられ る.
