# レール腹部水平裂の発生要因とそのき裂進展に関する検討

鉄道総合技術研究所	正会員	細田	充
鉄道総合技術研究所	正会員	片岡	宏夫
鉄道総合技術研究所	正会員	弟子丸	,将

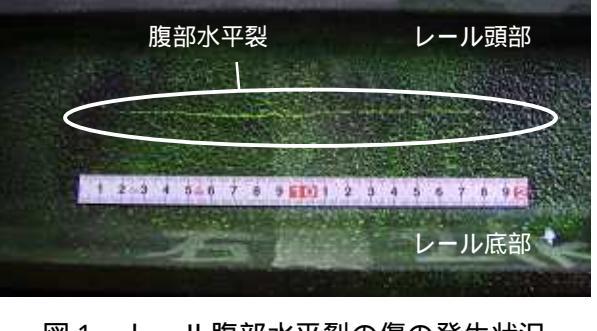
図1 レール腹部水平裂の傷の発生状況

営業線で腹部水平裂が発生する事象が報告されて いる(図1)。腹部水平裂が進展することにより、レ ール破断が生じる可能性があり、鉄道の安全安定輸送 を行う上で障害となる。そこで、レール腹部水平裂の 発生と進展の要因の究明を目的として、腹部応力を把 握するための現地試験および静的解析を行った。さら に、傷の進展の検討のためレール腹部水平裂を有する 発生レールに対し、繰返し鉛直載荷試験を行った。

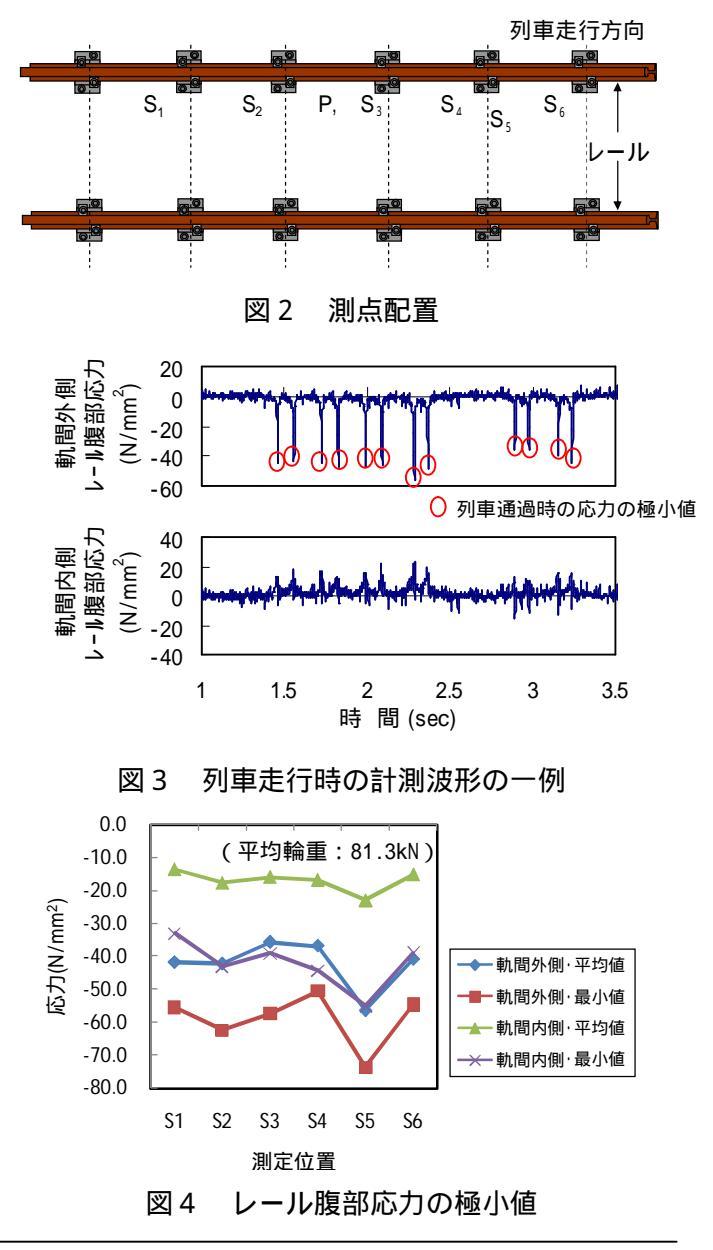
腹部水平裂が発生した現場において応力を把握す るため現地試験を行った。現場は在来線のトンネル内 スラブ軌道の直線区間で、レール種別は 50kgN、レー ル締結装置は直結8型である。図2に腹部応力の測点 配置を示す。S<sub>1</sub>~S<sub>6</sub>において軌間内外のレール腹部中 立軸位置の鉛直応力を測定し、S<sub>3</sub>の位置では輪重も 測定した。

図3に列車走行時の測定波形の例を示す。図4に、 列車走行時に各車輪が通過する際の極小値を集計し、 その最小値と平均値を測定位置ごとに整理したもの を示す。なお、ここでは機関車が走行した際のデータ のみを掲載した。図3および図4から、軌間内側より 軌間外側の方が圧縮応力が大きい。車輪がレール中心 を走行した場合、軌間内外の圧縮応力は等しくなるが、 レール頭頂面を観察したところ、車輪の走行跡がレー ル中心から軌間外側に寄る傾向があった。輪重の加わ る位置が偏心していたことにより、軌間外側の腹部に 曲げによる圧縮の鉛直応力が大きく生じたと考えら れる。また、 $S_5$ は締結装置直上であり、応力が若干 大きくなっていた。

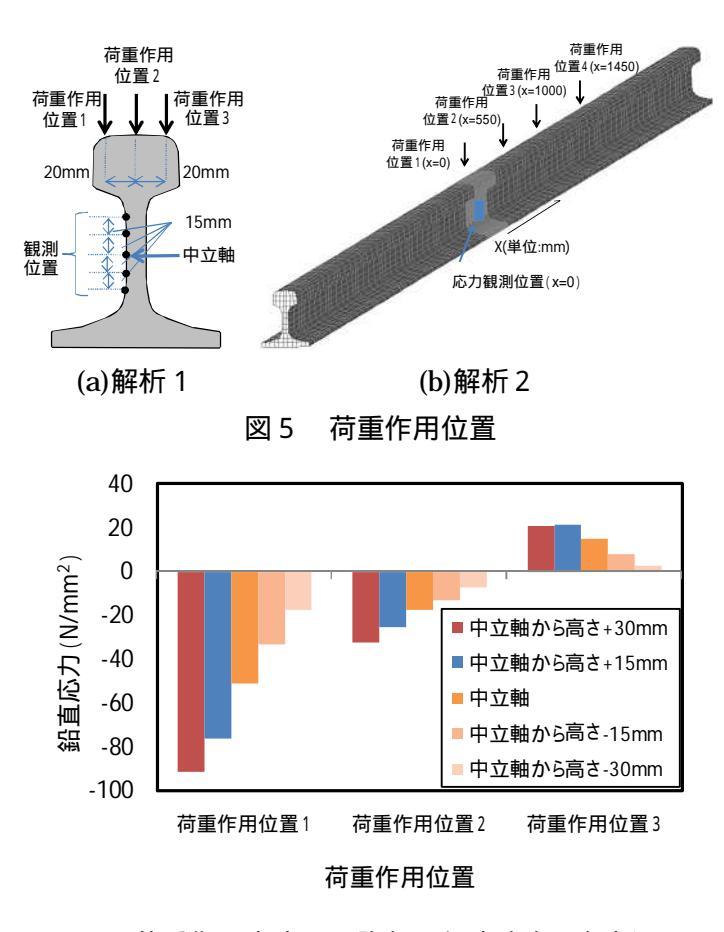
長は 15m とした。解析は 2 通り行い、図 5 のよう に、レール頭頂面の中心と断面方向へ両側 20mm の位置に荷重を作用させた解析(以下、「解析 1 」 という。)と、荷重位置を断面方向は頭頂面の中心 として、レール長さ方向に載荷位置を変えて作用 させた解析(以下、「解析 2 」という。)を行った。 輪重は現地試験を参考に 75kN とした。応力観測位 置は図 5 に示す通りとした。

図6に、レール腹部の中立軸と中立軸から高さ が+30~-30mm の範囲の解析1で得られる鉛直応 力を示す。荷重の作用位置が応力観測側となって いる方が、腹部の鉛直応力が圧縮側に大きく生じ ている。これは、上記の現地試験における、車輪 からの偏心荷重により生じる曲げ応力の発生傾向 と一致している。また、レール中心に荷重が作用 した場合には、軌間内外の腹部で同等な鉛直応力 を発生することを確認した。輪重が中心より偏心 して作用している場合に中立軸より高い位置の圧 縮応力が大きくなり、高さ 30mm では中立軸での 値より8割程大きい値となった。図7に解析2の 鉛直応力、せん断応力の結果を示す。応力観測位 置の高さによってせん断応力が変化しないことが わかる。

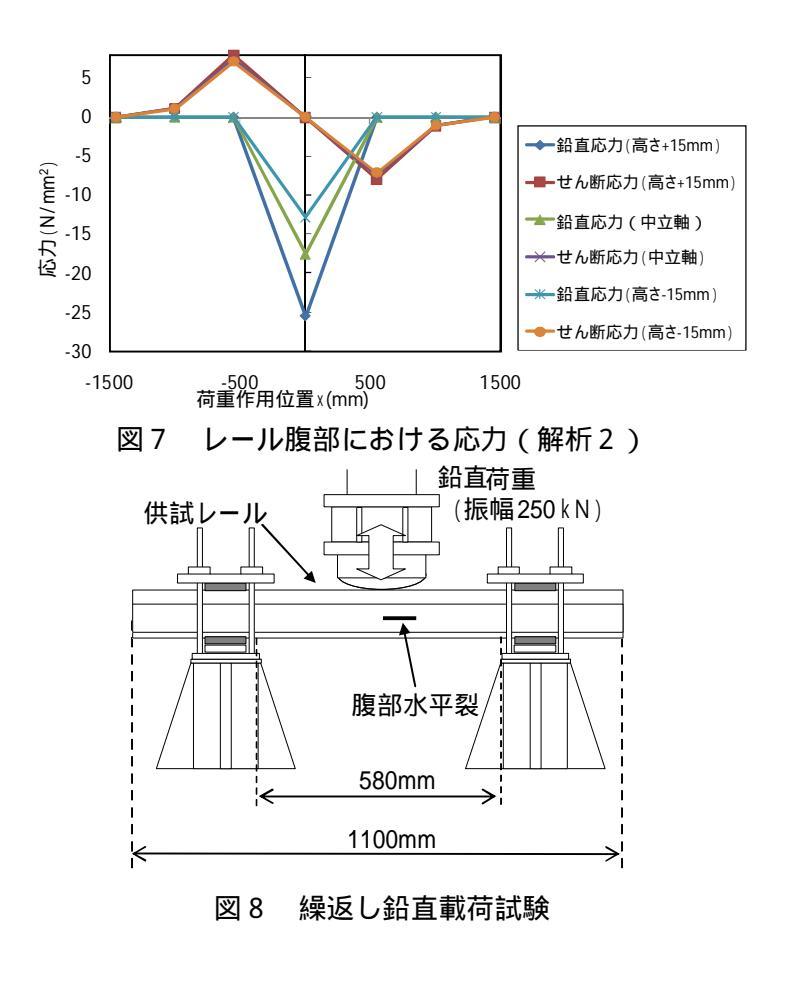
腹部水平裂発生レールに対し、き裂の進展を検 討するため、き裂先端近傍に現地測定で観測した 最大変動応力(70N/mm<sup>2</sup>)が発生する荷重条件を設 定し、繰返し鉛直載荷試験を実施した。図8に試 験方法を示す。試験の結果 200 万回繰り返し載荷 に対し、き裂の進展はみられなかった。この要因 としては荷重条件が過小であること、せん断応力 の影響、き裂が停留していることが考えられ、試 験方法の検討を行う必要があると考えられる。
