## PC グラウト充填評価への電磁パルス法の適用

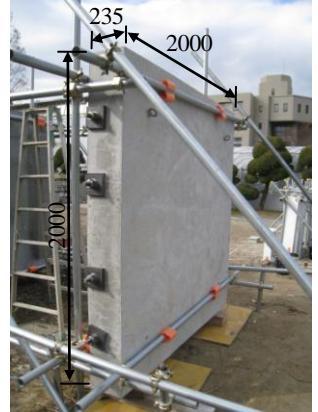
写真1 供試体

電磁パルス法によるグラウト充填評価の原理を確認す るため、グラウトが充填されていないプラスチック製シ ースおよび鋼製シースを対象に測定を行った.供試体は 縦 2000mm×横 2000mm×奥行 235mm の RC 供試体であ る(写真1参照).いずれのシースも直径は 32mm であり、 内部には φ 23mm の PC 鋼棒がそれぞれ挿入されている. シース埋設深さは 50mm とした.

供試体寸法および鋼棒直径は、2.1と同じである(写 真1参照).シースは直径32mmの鋼製シースを深さ50mm の位置に設置した.ここでは、グラウト充填状況が弾性 波挙動に与える影響について把握するため、グラウトが 未充填の場合およびグラウトが完全に充填されている場 合の2ケースを対象にした.

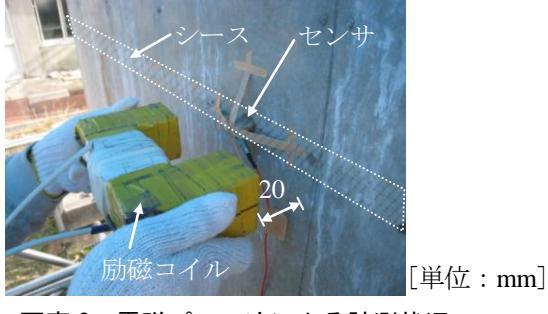
写真2 電磁パルス法による計測状況

電磁パルス法の計測状況を写真 2 に示す. 励磁コイル にパルス状の電流を流し、コイル周辺に瞬間的な磁場を 発生させることにより、供試体内部の鋼棒および鋼製シ ースを振動させた. コイルは、シース直上の軸方向の中 央位置のコンクリート表面から 20mm 離した位置に設置 した(写真 2 参照). PC 鋼棒の片端部には AE センサを貼 り、弾性波の受振を行った.

電磁パルス法の計測は、2.1とほぼ同じである(写 真2参照).ただし、ここでは、PC 鋼棒に加えてコンク リート表面にも AE センサを貼り付けた.コンクリート表 面のセンサは、シース軸方向の中央かつシース埋設位置 直上に設置している(写真2参照).

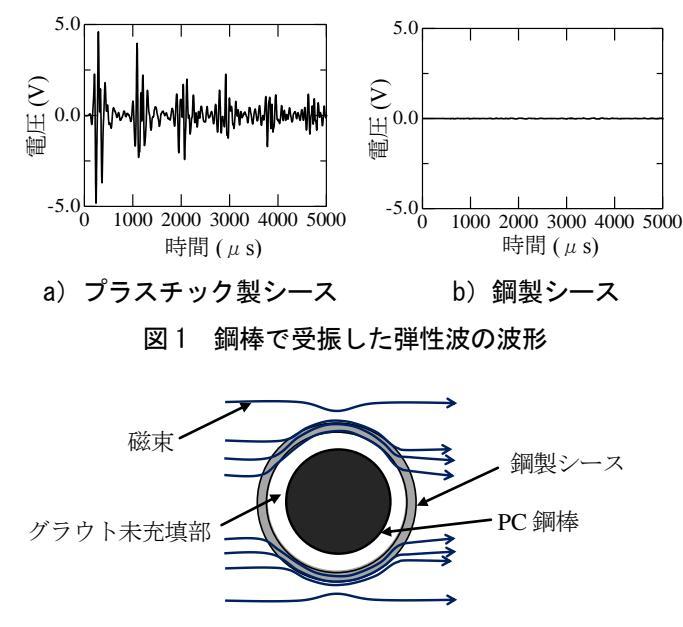
### 図2 磁気遮へいのイメージ

図1にプラスチック製シースおよび鋼製シース内部の 鋼棒で受振した弾性波の受振波形をそれぞれ示す.プラ スチック製シース内部の鋼棒での受振波形は,振幅の大 きな波形となった.プラスチック製シースは磁性体では ないため,受振した弾性波は鋼棒単体の振動によるもの である.これに対して鋼製シースの場合では,信号を検 知したものの,プラスチック製シースの場合と比較して, 極めて小さいものであった.磁性体(シース)内部空間 内に、それとは異なる磁性体(鋼棒)がある場合、図2 に示すとおり、シースによる磁気遮へい効果の影響を受 けて、シース内部の磁束密度は小さくなり、それにとも なって鋼棒の振動も小さくなったと考えられる.

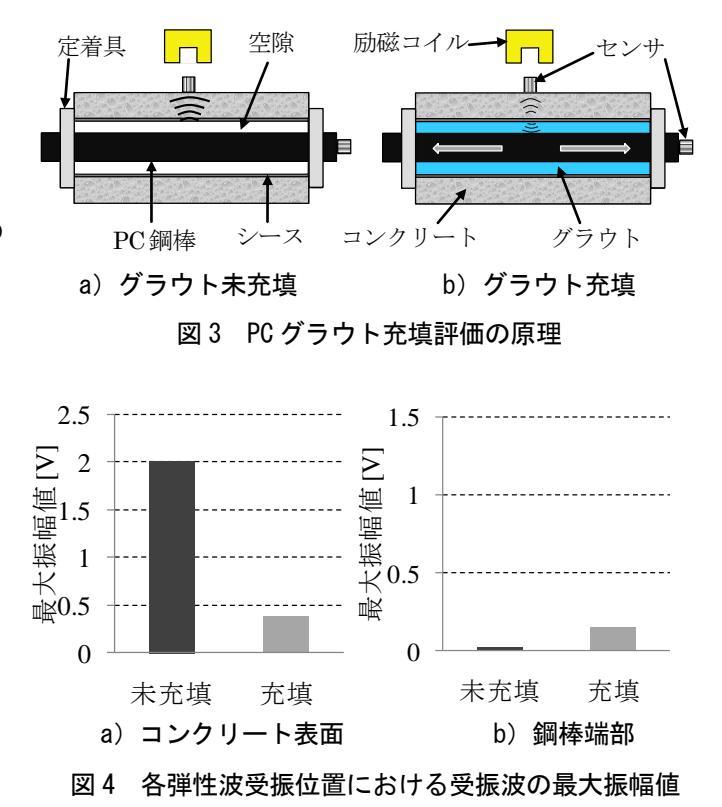
図4に、コンクリート表面および鋼棒で受振した弾性 波の最大振幅値をグラウト充填の有無ごとにそれぞれ示 す.コンクリート表面におけるグラウト未充填での最大 振幅値は、充填のそれと比較して大きい.これは、グラ ウトが無いことによりシースへの拘束力が小さくなった ためである.一方、鋼棒におけるグラウト未充填での最 大振幅値は、グラウト充填と比較して微小であった.グ ラウト未充填では、シースによる磁気遮へいにより鋼棒

は振動しにくくなる.しかしながら,グラウト充填の場 合は,グラウトが弾性波の媒質となり,シースの振動が 鋼棒へと伝播したと考察できる.以上のことから,シー ス直上のコンクリート表面および PC 鋼棒端部に設置し た振動センサで受振した弾性波の最大振幅値に着目する ことにより,シース内部のグラウト充填状況が評価可能 である.
