衝撃弾性波法を用いたコンクリート構造物の欠陥探査システムの検証

東北学院大学工学研究科土木工学専攻 学生会員 〇相良 雄三東北学院大学工学部環境建設工学科准教授 正会員 李 相勲東北学院大学工学部環境建設工学科教授 正会員 石川 雅美仙建工業株式会社 渡辺 正典

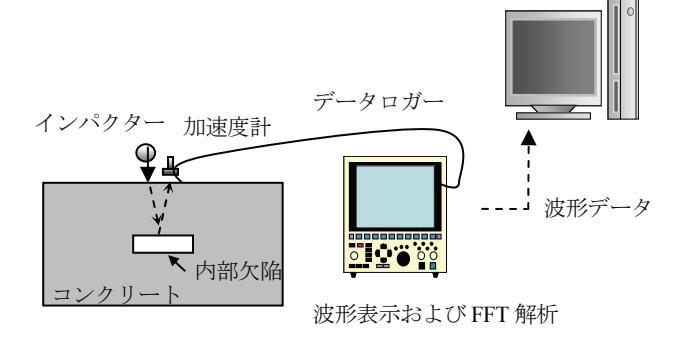
本測定システムは、受振子(加速度計)、データロガー (FFT 解析機能内臓)、インパクター(鋼球)、波形処理 装置としてコンピュータを使用している.(図1)

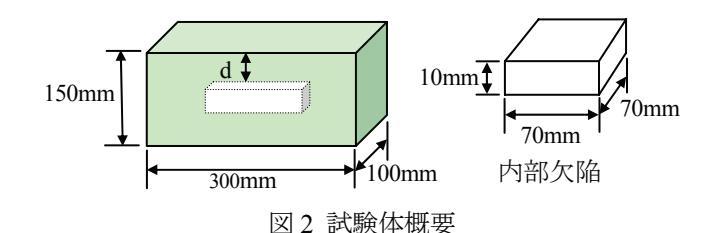
試験体として,100x150x300mmのコンクリート試験体 に対し,70x70x10mmのアクリル箱でそれぞれの深さご とに内部欠陥を作成した.試験体の概要を図2に,内部 欠陥深さを表1に示す.

コンクリート表面に手で加速度計を接触させ、鋼球で 加速度計にできるだけ近いところに、高さ10cmからの自 由落下で衝撃を与える.そのとき発生した弾性波を FFT 解析することによって共振周波数を測定した.まず、予 備実験として同材料で製作した直方体の試験体に対する 共振周波数測定により伝播速度を 3882m/s とする.本実 験では、測定位置として健全部、欠陥中央部、欠陥端部 の3箇所を測定し、それぞれの測定位置で周波数スペク トルに与える影響を比較した.図3に測定位置の概要を 示す.使用した鋼球は直径6mm、11mmとする.

図3 試験体断面図

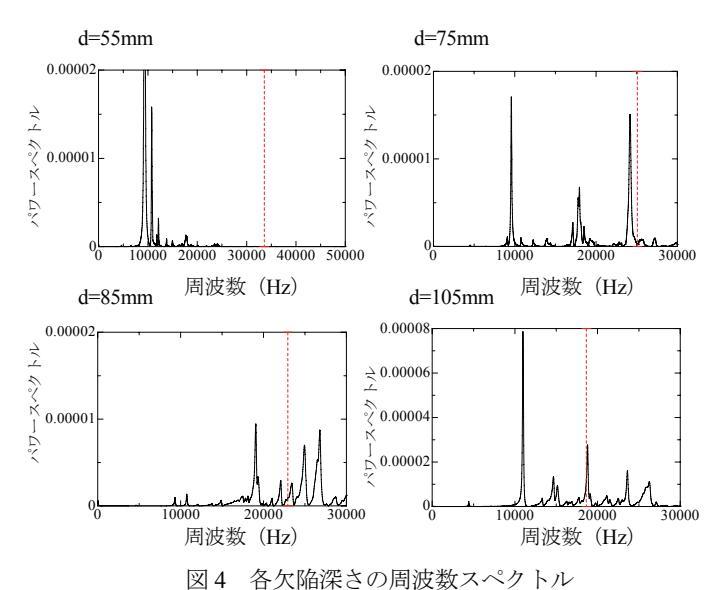
図4に内部欠陥中央部での測定による周波数スペクト ルを示す. 図中の点線は内部欠陥深さでの予測共振周波 数を表している. 内部欠陥深さ 55mm の周波数スペクト ルでは,予測値付近に共振周波数はあるものの,振幅の ピーク値が小さく,低周波数帯に存在する共振周波数と 比較した場合、判断しづらい結果となった.これは、 d=55mm で必要とする周波数成分 35.3kHz に対し,加速 度計の測定範囲が 25kHz であるため、測定範囲外である ことがその原因として考えられる.また, d=85mm では, 予測値付近に複数のスペクトルは存在するが、明確な共 振周波数は得られなかった.これは、作成した試験体の 欠陥が斜めになっているなど、内部状況が良くないため であると推測される. d=75mm, 105mm では, 予測値付 近に共振周波数の存在が確認できる.これにより、本測 定システムでは、内部欠陥深さ 75mm の欠陥まで測定で きることがわかる.以下にNo.4試験体について考察する.

1. 本測定システムで内部欠陥深さ 75mm の比較的浅い寸 法まで測定できることが確認された.

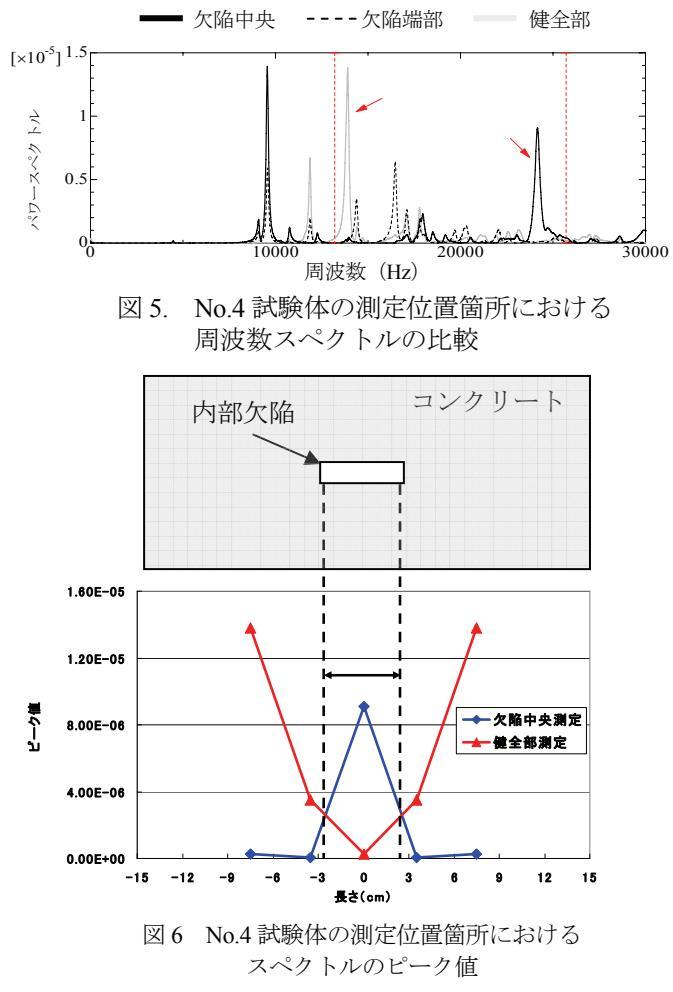
No.4試験体(d=75mm)に対する測定位置3点での測定に よる周波数スペクトルを図5に示す. 図中の点線は,左 が健全部(測定寸法150mm),右が内部欠陥(測定寸法 75mm)の予測共振周波数を示す. 健全部でのスペクトル を見ると,測定寸法150mmの予測値付近に卓越した共振 周波数(ピーク周波数)が存在するが,測定寸法75mm の予測値付近にはピーク周波数が見られない. それに対 し,欠陥中央部でのスペクトルからは,測定寸法150mm の予測値にピーク周波数は見られず,測定寸法75mmの 予測値にはピーク周波数が見られた. これは,確実に内 部欠陥を検出していることを表す.また,図6に測定位 置3点で得られた共振周波数のピーク値のグラフを示す. この図は、本システムが健全部と欠陥部のスペクトル値 の変化から欠陥部の幅を検知することができることを表 している.

2. 欠陥中央と健全部の比較から、欠陥までの深さに加え、 欠陥の幅を一定の精度で特定できることが確認された.
今後、内部欠陥検出の精度を高めるとともに、実構造物の適用について検討する予定である.
