## パッシブサーモグラフィ法による欠陥診断に及ぼす含水率の影響

中央工学校 正会員 〇金光 寿一 日本大学 正会員 栁内 睦人

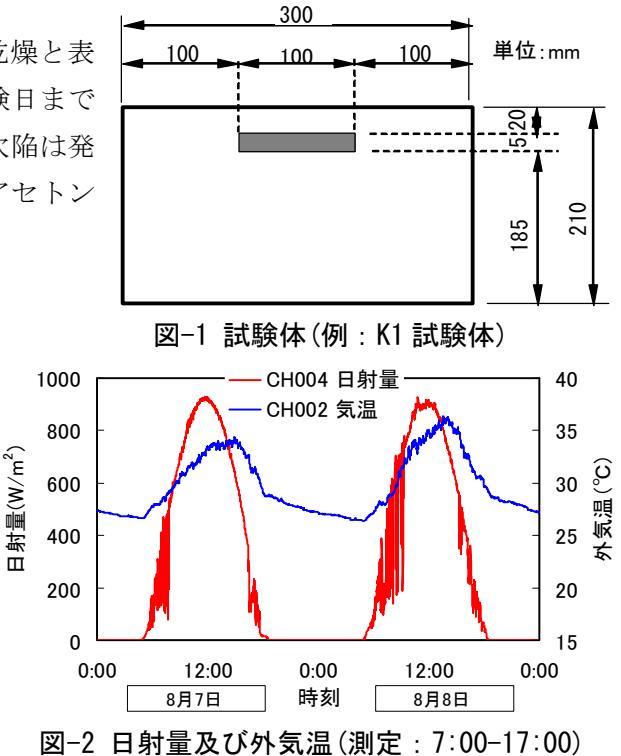
ステルシートで密封して実験開始時温度の一定を図った(乾燥と表示).また,気中試験体は28日間の水中養生後,さらに実験日まで実験室内に放置した(気中と表示).また,K 試験体の内部欠陥は発泡スチロールを深さ20及び40mmの位置に設けて硬化後にアセトンを流し込み溶かして作製したものである(図-1参照).

赤外線カメラによる温度測定は、8月7日、8日の2日 間の時刻7:00から17:00まで20分間隔で熱画像の撮り込 みを行った. 図-2 に自動計測された日射量と外気温を示 す.測定時間内の平均風速は7日が2.7m/s,8日が2.0m/s であった. 含水率の測定はコンクリート接触型水分計

〔(HI-520):高周波容量式〕にて行った.また,熱伝導解 析に用いる密度変化と含水率との関係は,150×150× 530mmの曲げ試験体を切断し時系列で質量を測定した.図 -3に切断厚さ40mmの試験体に対して,接触型水分計で測 定した深さ方向の含水率の経時変化を示す.その結果,深

さ10mm までの含水率は短時間で急激に増大し,4,320分後には測定範囲の12%を超えており表面近傍が高い 含水率を示している.また図-4にはK試験体の欠陥部深さまでの含水率変化を示す.乾燥過程における欠陥 部までの含水率変化は,欠陥が浅いほど含水率は高くなるが日射受熱からの減少は0.6%と僅かであった.

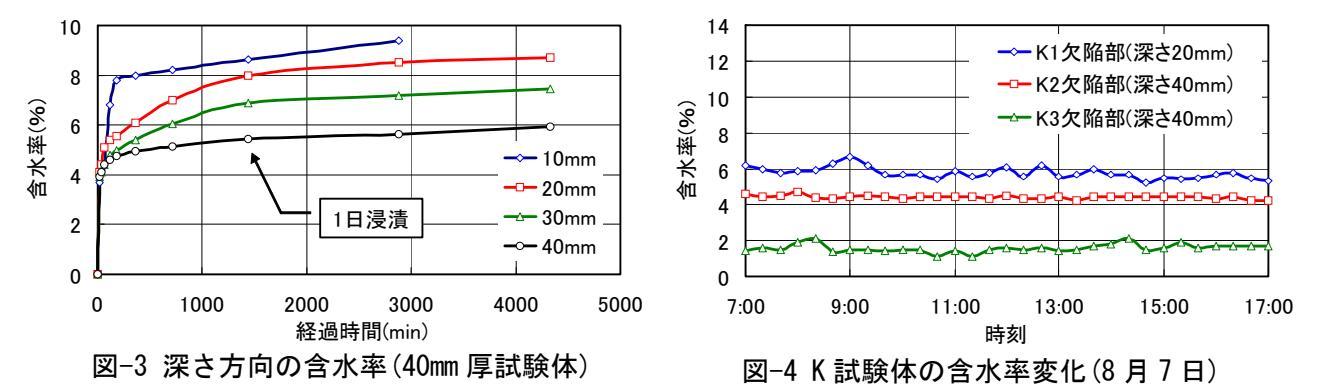
**写真-1** に 7 日及び 8 日の時刻 13:00 に得られた熱画像を示す. 両日ともに各欠陥位置には欠陥深 さに対応した高温域を確認するこ とができるが,特に欠陥深さ 40mm である K2(浸漬)及び K3 試験体(乾 燥)は7日の方が鮮明で,8日の K3 については視覚的に欠陥を確認す ることは困難であった.

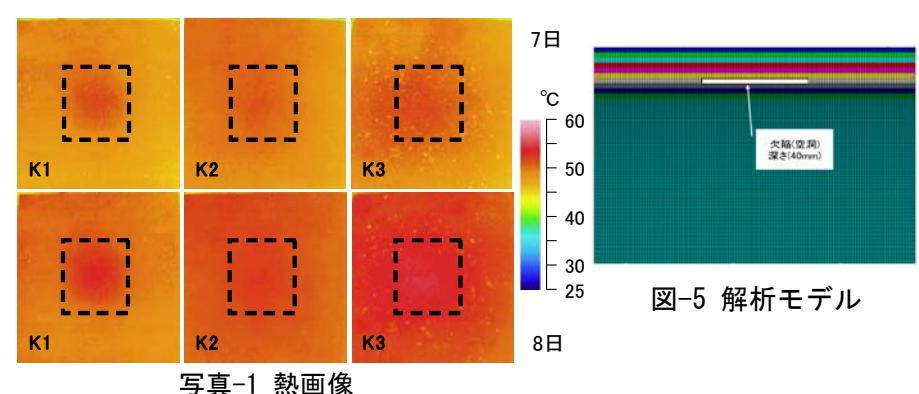
を要素分割したもので、深さ 50mm まで 5mm 間隔で熱特 性の変化が設定できる. 図-5 に解析モデルを表-2 に解 析に用いた熱特性を示す. その熱特性は, 絶乾を想定 した最小値から高含水率を想定した最大値までの 5 ケ ースを設定して深さ40mmまでを一定変化させシミュレ ートした. また, 熱伝達係数は 14W/(m<sup>2</sup>・K)の一定値と している. 図-6 は健全部温度を比較したものである. 熱パラメータ(cρ λ)が大きくなるほど健全部の表面 温度は低下することになるが、表中に示すように8月7 日の実験ではN3>N2>N1の順になっている.この理由は, 健全部表面の温度は乾燥しているよりも濡れている方 が日射吸収率(日射受熱)の増加が考えられる. 図-7 は K2, K3 試験体及びケース1とケース5との試験体中央 の温度差分布変化(8月7日13:00)である.熱拡散率が 大きくなるほど欠陥部温度が大きくなり、含水率が高 いほど欠陥検出に有効であることが分かる.
