## 車両火災による合成構造の損傷に関する実験

早稻田大学 学生会員 〇古川 佑介 早稻田大学 フェロー 清宮 理 早稻田大学 学生会員 中井 章裕 株式会社エーアンドエーマテリアル 技術開発研究所 正会員 三宅 雅之 株式会社エーアンドエーマテリアル 技術開発研究所 正会員 安本 辰也

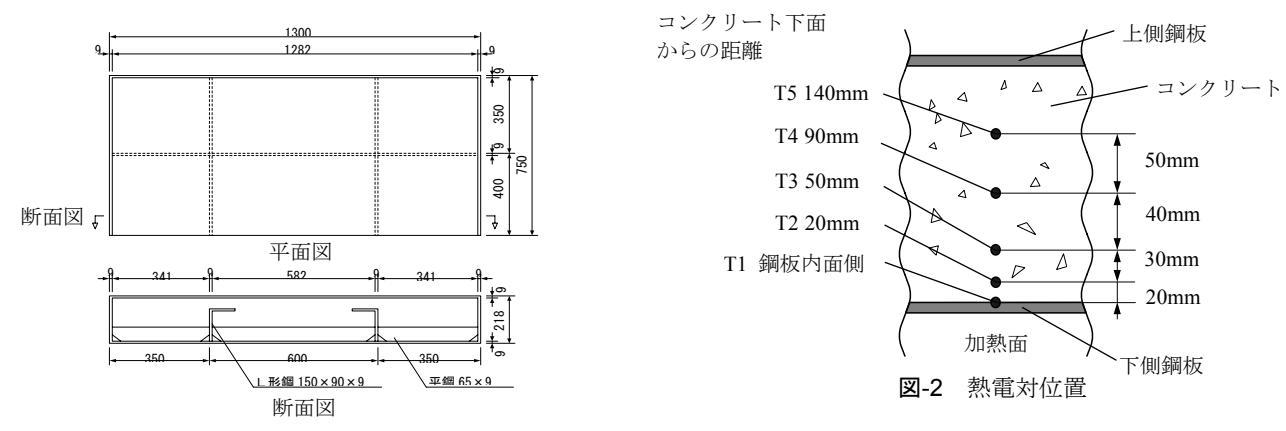
図-1 試験体寸法及び計測機器の平面位置

2. 実験条件と計測項目 試験体の概要を図-1 に示す.加熱はガスの燃焼により行った.鋼殻は幅 1300mm, 奥行き 750mm,高さ 218mmとし、コンクリートの周囲を鋼板で囲うサンドイッチ構造とした.実際のトンネ ルの版厚は更に厚いが、本試験では温度の影響を直接受ける範囲を取り上げた.鋼板と内部コンクリートの一 体化のために、150mm×90mmの形鋼を 600mm 間隔で設置し鋼板と溶接した.なお、鋼板の変形および形鋼 を起点とした内部コンクリートの損傷が予想された事から、これらの状態を試験実施後に直接目視することを 目的として、片側断面には鋼板を設置しなかった.なお、試験体には荷重を載荷せずに、無応力状態とした. 熱電対については試験体中央部に設置し、図-2 に示すように、下側鋼板内面側 1 箇所とコンクリート内部に 4 箇所の合計 5 箇所設置した.

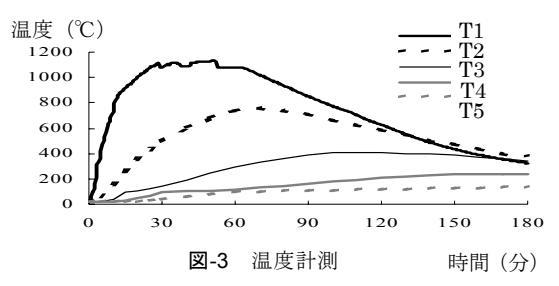
4. 実験結果 熱電対の温度計測結果を図-3 に示す. 鋼板の最高温度は約 1100℃の高温に達しており,実 験中の目視では赤色~白色に変色していた.またコンクリート内部の表面から 20mm 位置での最高温度は約 750℃であった.本実験では試験体の破壊には至らなかった.既往の研究では RC 構造に対して RABT 曲線に よる加熱を実施した場合,表面コンクリートは爆裂現象により損傷を受けることが確認されているが,本実験 中は特に大きな異常音は生じておらず,加熱実験後の目視においても大きな爆裂の痕跡は確認できなかった. これは,加熱面の鋼板の存在により,コンクリートの温度上昇速度と温度勾配が比較的緩やかとなっていた事, 試験体に圧縮力を導入していない事などが理由として考えられる.試験終了後の試験体を写真-1 に示す.鋼 板は大きく変形しており,コンクリートと鋼板間に 4cm 程度の剥離が生じていた.コンクリートでは,形鋼 を起点として複数のひび割れが観察されており,試験体の左右端の上縁位置からの斜めひび割れが観察された.

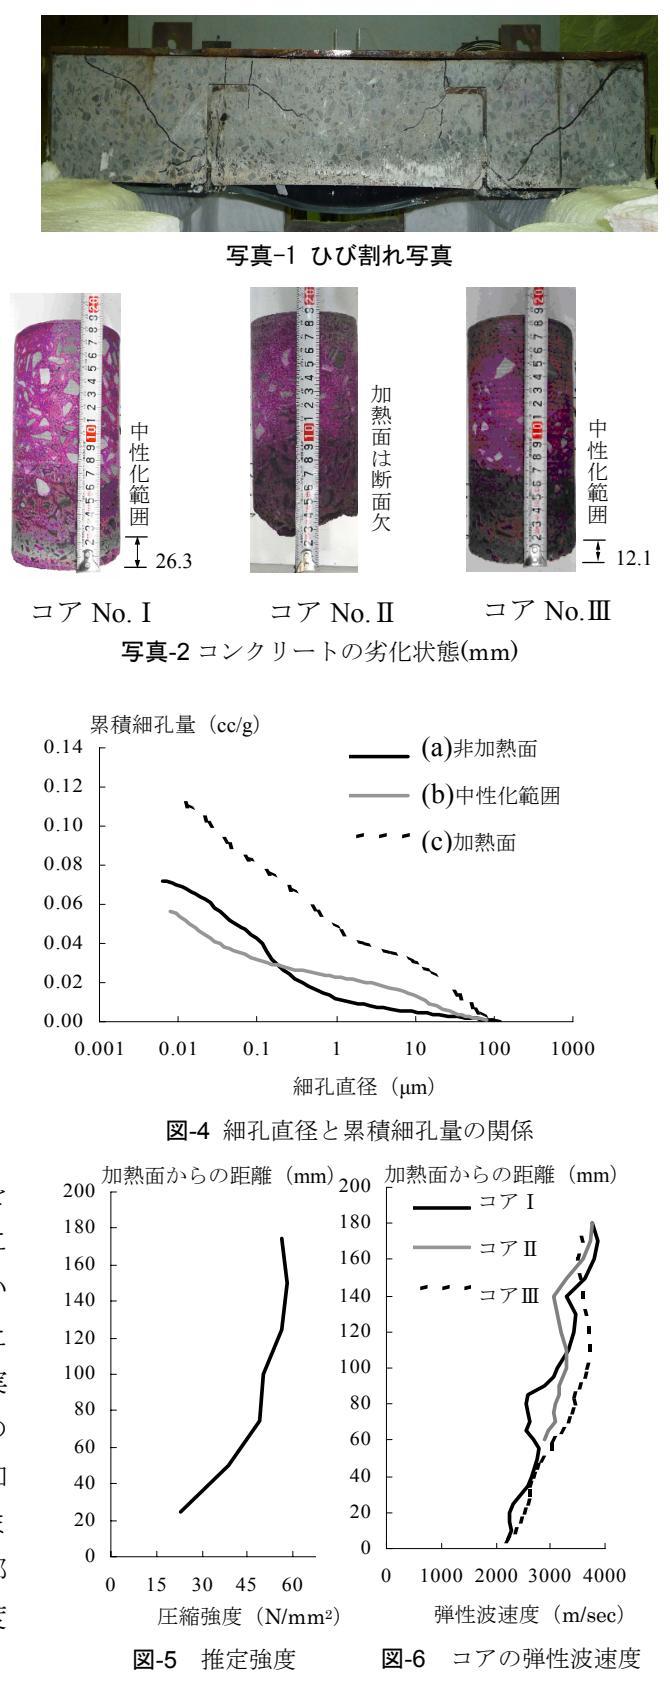
5. 内部コンクリートの化学的な劣化状態 RABT 加 し、内部コンクリートの劣化状態の確認を行った(写 真-2). 各コアに対してフェノールフタレインによる 中性化判定を実施したところ, コア No. I の中性化範囲 は 26.3mm であり、コア No.IIIの中性化範囲は 12.1mm であった. 続いて, コア No. I に対して水銀圧入法によ る細孔化試験を実施した. コア内の深度方向における 試験実施箇所は、(a)非加熱面、(b)中性化範囲(加熱面 から 20mm 位置を代表として使用), (c)加熱面の 3 箇所 とした. 図-4 に細孔化試験結果によって得られた各箇 所の細孔直径と累積細孔量の関係を示す. 非加熱面と 比較して、中性化範囲の細孔の総量は大きく変化しな い結果となった.一方,加熱面については、非加熱面 及び中性化範囲よりも明らかに細孔量が増大しており, 水酸化カルシウムの水と石灰への分解により、細孔構 造の緻密性が低下したことによるものだと考えられる.

6. 内部コンクリートの物理的な劣化状態 強度計測 として試験体表面に対してシュミットハンマーによる 非破壊検査を実施した.反発度から推定した圧縮強度を 図-5 に示す.内部コンクリート120mm位置から加熱面に 向かって強度低下しており,加熱面から25cm位置につい ては,非加熱面の1/3程度の圧縮強度となった.採取した 3体のコアに対して超音波法による弾性波速度試験を実 施した. 試験結果を図-6に示す.コアにはひび割れ等の 欠陥があるため,測定値にはばらつきが見られたが,加 熱面から離れるにつれて弾性波速度は大きくなった。ま たシュミットハンマーによる非破壊検査と同様に,内部 コンクリート120mm位置から加熱に向かって弾性波速度 が低下する結果となった.
