既設鉄道高架橋の変形確認について

西日本旅客鉄道㈱	正会員	○佐藤	竜
西日本旅客鉄道㈱	正会員	下野	一行
㈱大林組	正会員	柳橋	尚生

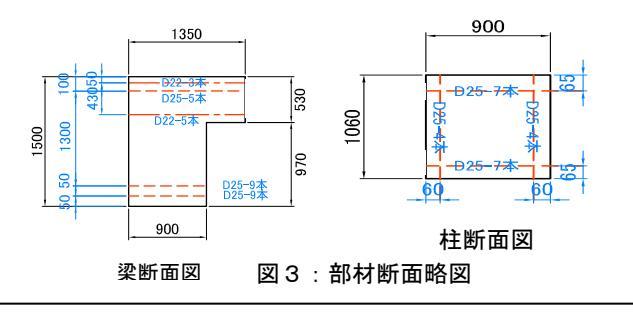
試験に用いた鉄道高架橋を図2に示す.この高架橋 は2線2柱の3径間連続RCラーメン高架橋である。 試験体としてはさらに,斜線部分以外を撤去した線路 直角方向1径間のラーメン構造のみとした.試験体の 柱部材の断面諸元を表1に,柱および梁(中央部)の 概略断面を図3に示す.

試験は①-①断面に示すとおり試験体の柱の一部を撤去し,設置 したジャッキにより鉛直方向へ強制的に押し上げる載荷試験 とした.この載荷試験により試験体を変形させ,変形量および 軸方向鉄筋に取り付けたひずみゲージからひずみ量を測定し た.取り付けた計測器の位置を図4に示す.

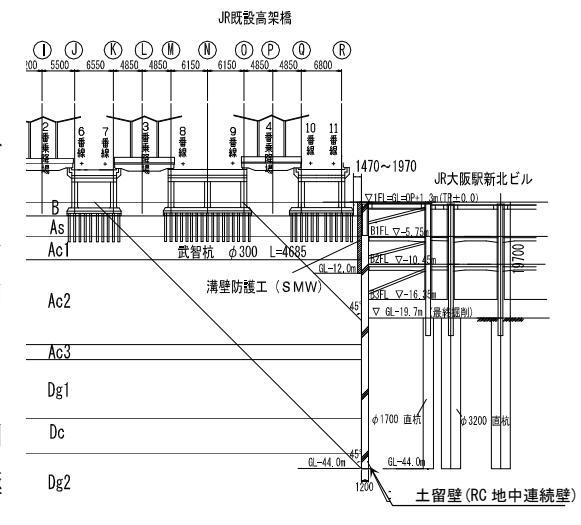
図1:大阪駅断面図

現在,大阪駅では新北ビル(仮称)工事を実施している.新北ビ ル(仮称)の構築は,鉄道用の高架橋(2線2柱式)およびホーム 用の高架橋をそれぞれ線路方向に各1列づつ撤去して必要な敷地を 確保する。高架橋撤去後の線路直角方向の断面図を図1に示す.図 1のとおり高架橋と土留壁(RC地中連続壁)との距離は約1.5mと 非常に近接しており,新北ビルの掘削工事(掘削深さ約20m)によ る既設鉄道高架橋への影響が懸念されることから,土留壁を本体利 用し,かつ,溝壁防護を施工することで既設鉄道高架橋の変状を極 力抑制する対策を講じている.しかし既設鉄道高架橋は建設後約 70年経過していることから,変形等に対する安全性

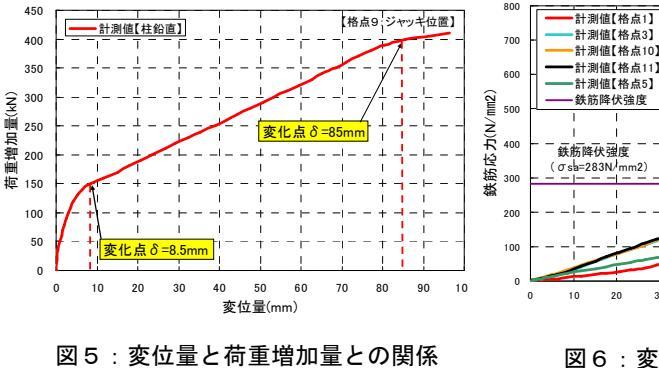
載荷試験では,鉛直変位量が概ね 95mm を超えた時点でジャッ キストロークが最大になった.試験の途中でジャッキの盛り替え を行うことは危険であると判断し,試験の継続を断念することに した(以下、変位量とは鉛直変位量を示す).試験体の変位量と 載荷荷重の増加量との関係を図5に示す.また,柱部材における 鉄筋応力と変位量との関係を図6に示す.

図5で変位量とはジャッキを設置した位置(格点9)での押し 上げた量であり,荷重増加量

とはジャッキの載荷荷重で ある.荷重増加量が140kNを 超えた時点で変位量が増加 しているのは,この付近で試 験体の柱部材にひび割れが 発生したことによる.また変 位量が85mm付近で大きく変 化しており,さらに図6より 変位量85mm付近で格点3の鉄

筋応力が大きく増加していることから,試験体の構造系としては 85mm の変位量で降伏に達したものと判断される.しかし格点 10 において変位量が 70mm

(荷重増加量 350kN) で鉄筋の降伏強度に達してい ることから,本試験において試験体が降伏に達した 変位量を70mmとした.柱部材全体としては,中央部 である格点10が最も大きなひずみが発生しており, 上下端に向かうに従い小さくなっていた.

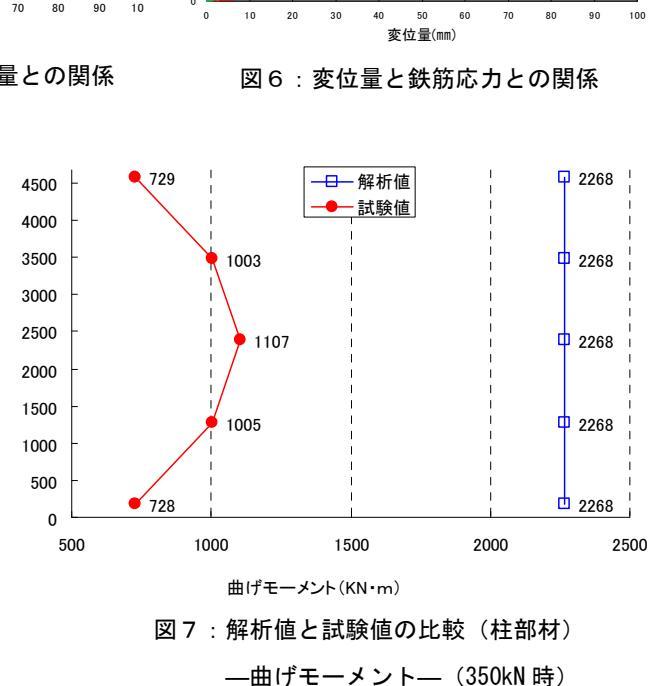
との比較について検討を行った.350kN時における柱部材の曲げモーメントについて,解析値と試験値の比較 を図7に示す.なお,図7で解析値は断面力だが,試験値は仮定した中立軸から圧縮縁までの距離に鉄筋に生 じた引張応力を乗じただけであり,コンクリートによるモーメントは含まれていない.

解析値では柱部材に発生するモーメントは一様だが,試験値では柱部材の上下端部が小さく,中央部で大き くなっている.これは,梁部材の剛性が柱部材の約2倍と非常に高いため、曲げ応力が柱部材に集中したこと, 端部は梁部材との接合付近で変形が抑制されるために変形が中央部に集中したためと考えられる.なお解析に よる降伏時変位量は44mmであり,本試験の降伏時変位量70mmより小さい値を示した.これは載荷試験では変 形が柱に集中したためと考えられる.
