溶接未溶着を有する鋼厚肉部材の延性き裂発生に関する実験的研究

名城大学	正会員	○鈴木	俊光
大成建設	正会員	小野	恵亮
名城大学	正会員	葛	漢彬

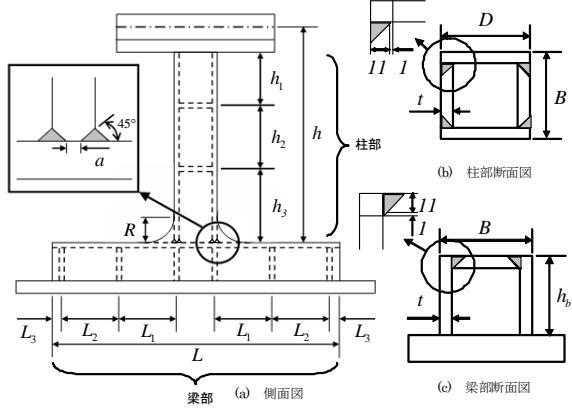
供試体は鋼製橋脚隅角部の梁・柱接合部を模擬した構造とした。梁・柱交差部の十字継手は本来完全溶込(F. P.)溶接であるが、本実験ではこの十字継手に未溶着を設け、溶接溶込深さが地震時の破壊性状に与える影響 を比較することとした.三線交差部ならびに十字継手の溶接部は、未溶着によりき裂発生を確認するためにビ ード表面からのクラックを防止すること考え溶接部を滑らかに仕上げた.供試体の材質は SM490YA、板厚は 12mm, 柱の幅厚比パラメータ Rf は 0.25 である.供試体名の S25 は幅厚比パラメータ,次の 0~5 の数字は十 字溶接部の未溶着高さ a, CC, VC は載荷パターンを示し, CC は定振幅載荷($\pm 10 \delta y$ もしくは $15 \delta y$), VC は δ y を基準とした1サイクル毎の漸増振幅載荷を表す. ここにδ y は柱としての降伏変位である. なお, 実験 供試体は鋼製2層ラーメンの梁・柱接合部を想定しており,図-2における供試体図の柱部は実橋脚では横梁, 梁部は柱となる.

表-1 供試体寸法一覧														
供試体名	h	h_{1}	h_2	h ₃	h _b	L	L_1	L_2	L_3	В	D	t	R	а
S25-0-CC	708	227	240	246	136	858	181.5	164	16	149	149	11.84	29	0
S25-2-CC	705	227	240	246	137	858	181.5	164	16	149	148	11.84	28	2
S25-2-VC	706	227	240	246	137	858	181.5	164	16	149	148	11.84	28	2
S25-5-CC	705	227	240	246	137	854	181.5	164	16	149	148	11.84	31	5
\$25-5-VC	705	227	240	246	138	857	181.5	164	16	149	148	11.84	28	5

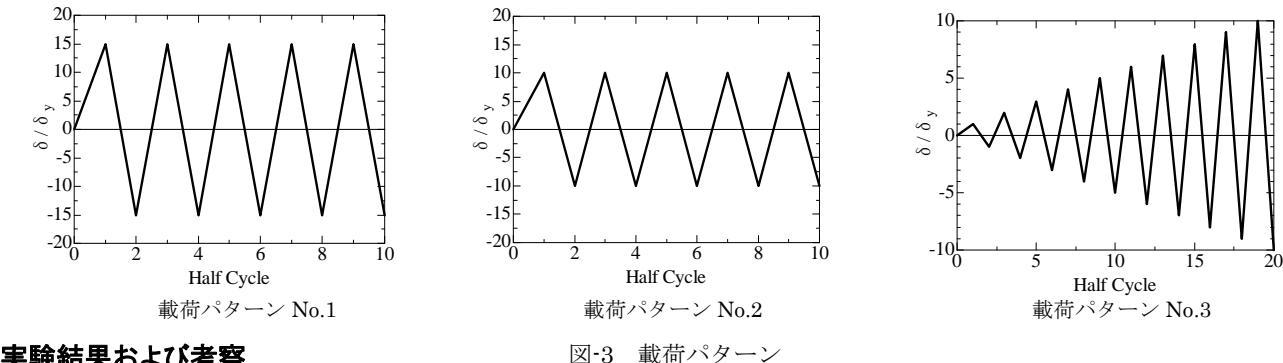
漸増振幅載荷および定振幅載荷のパターンを図ー3 に示す.No. 1,No. 2 が定振幅載荷(±15δy,±10δy),

No.3 が漸増振幅載荷である. 自定式の載荷フレームに載荷供試体をセットし、アクチュエーター(±1,000KN) にて変位を与えた. なお,設計上の降伏水平荷重 Hy は 138.6KN,降伏変位 δ y は 5.82mm である.
