低い z が内在した荷重伝達型十字溶接継手の疲労強度特性

琉球大学	学生会員	許田千晶
琉球大学	正会員	有住康則

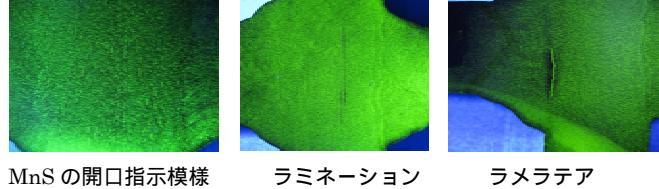
した後,約7mm厚に切断し作製した.写真-1に試 験体で検出された非金属成分 MnS による MT 指示 模様,ラミネーション,ラメラテアの例を示す.疲 労試験には, 平板状の試験片, 低 z による熱 影響部(HAZ)部の影響を検討する目的で円孔ノッチ (=2mm)を設けた孔有りの平板状試験片 , 十字 溶接継手試験体の3種類について疲労特性を調べた. 2.2 試験パラメータ

写真-1 挟まれ板の古材(MT 試験)

なお,今回は非金属成分 MnS による MT 指示模 様が見られた鋼材の試験結果を示しており,ラメラ テア内在などの疲労試験の値は含まれていない.今 後は,挟まれ板にラミネーションやラメラテアなど を内在した十字溶接継手の試験を行い,その疲労強 度特性の検証を行う予定である.

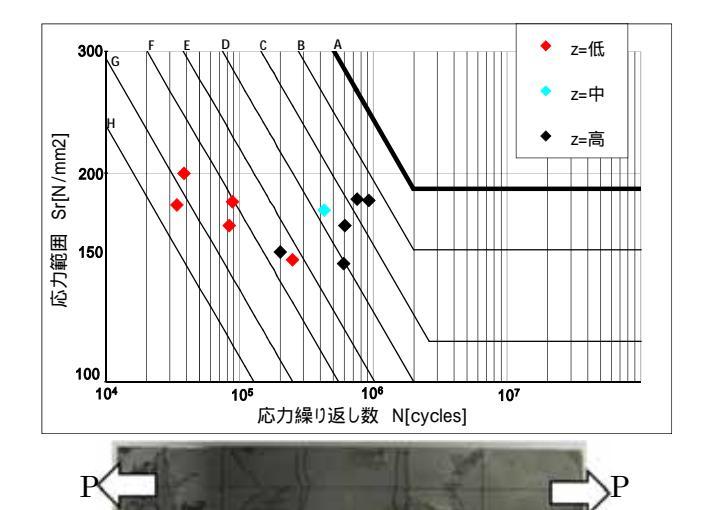
図-1 に平板状試験体の疲労強度曲線を示す.破断 位置は挟まれ板の古材部であり,その疲労強度は現 在の鋼材の疲労強度 A 等級より,低くなっており, 特に Z が低ランクの疲労強度は著しく低い.

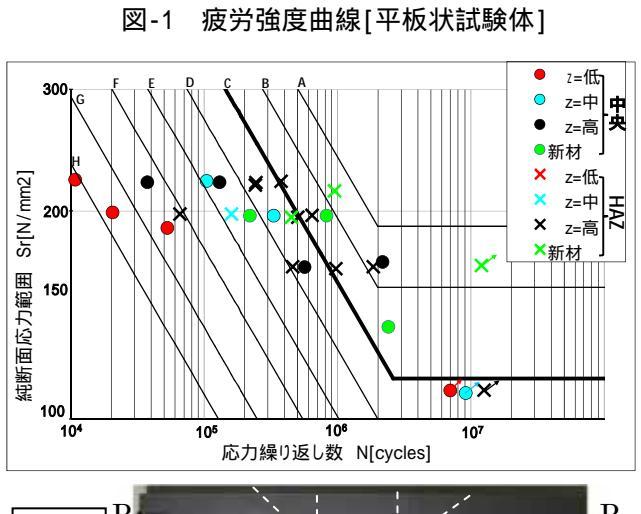
図-2 に円孔有り平板状試験体の疲労強度曲線を 示す.図より,溶接熱影響部(HAZ)と挟まれ板とな る古材(中央)の疲労強度の違いは見られない.ま た,新材および古材の z 高ランクは JSSC-C 等級 を概ね満足したが, z が中から低ランクとなるに 従い疲労強度が低下している.

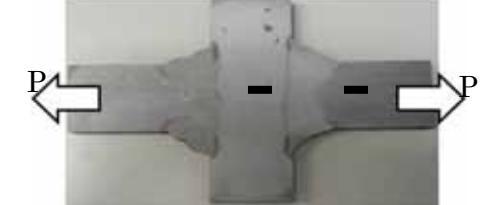
図-3 疲労強度曲線[十字溶接継手状態]

図-3 に十字溶接継手状態の疲労強度曲線を示す. 破壊位置は溶接止端部であり,E等級であった.

ー様な応力状態である平板状試験体では, z が 低いほど疲労強度が著しく低下するが,十字溶接継 手状態では,溶接止端破壊の疲労強度 E 等級を満足 した.
