塗膜損傷を利用した鋼材の引張塑性ひずみの推定

関西大学大学院	学生員	○奥村	優介	関西大学	非会員	松戸	詠美
阪神高速道路㈱	正会員	堀江	佳平	阪神高速道	〔路㈱ 正会員	小林	寛
				関西大学	正会員	坂野	昌弘

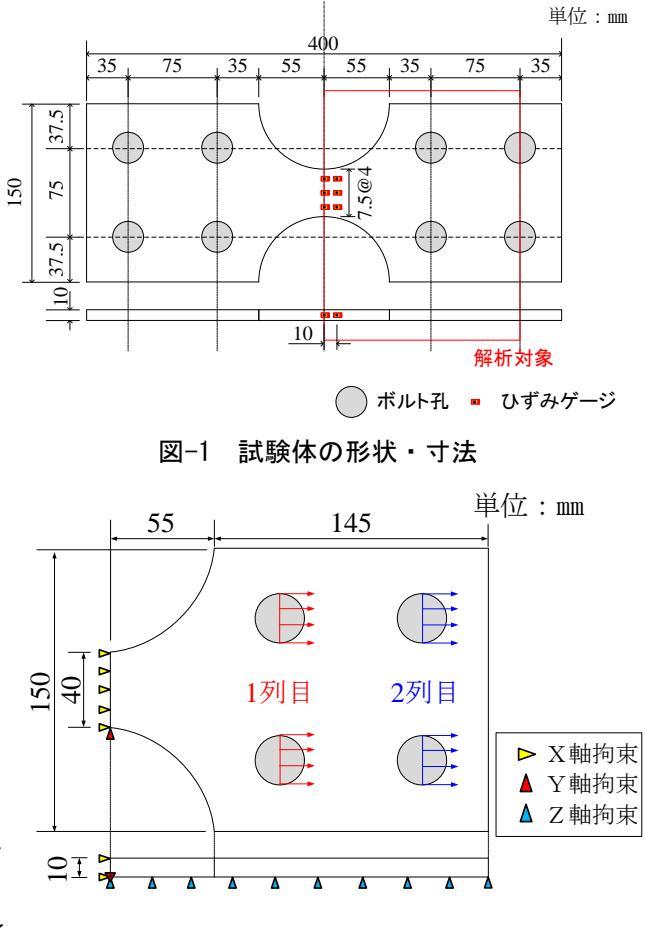
図-2 境界条件および荷重条件

図-2 に境界条件・荷重条件を示す. 解析モデルには3 次元ソリッド要素を用い, 試験体の対称性を考慮し1/2 をモデル化した. 荷重条件としてボルト孔の中央断面に 強制変位を与えた. 材料特性はヤング率 E=200GPa, ポア ソン比0.3 とした.
