凍害劣化を模擬した RC 床版の輪荷重走行試験による検討

寒地土木研究所	正会員	〇三田村	浩
寒地土木研究所	正会員	西	弘明

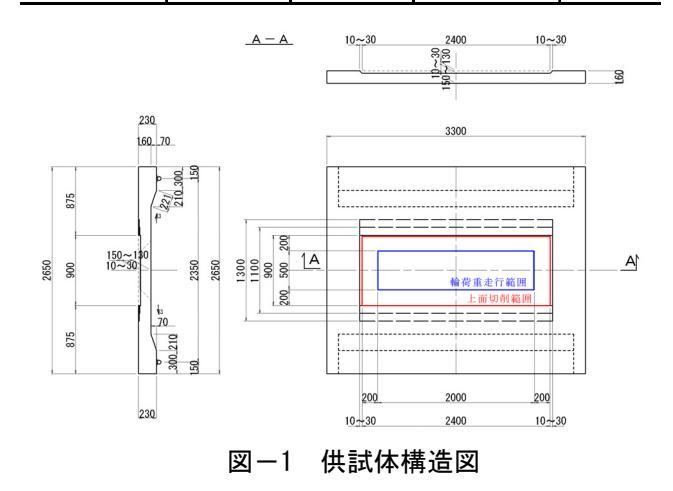
本研究で製作した実験供試体は、実橋梁をモデルと して、供試体形状および配筋を決定した.実験供試体 は、表-1に示すように、基準となる上面切削を行わな い供試体 1 体と、床版上面の切削厚さおよび床版の劣 化度について異なる 3 体の供試体を用いた.上面切削 供試体の床版上面の切削範囲は、図-1の供試体構造図 に赤線で示した 2.40m×0.90m の範囲とした.いずれの 供試体も、丸鋼鉄筋 (SR235)を用いて、橋軸直角方向 に、上面側 φ 16 ctc 260mm、下面側 φ 16 ctc 130mm、橋 軸方向に、上下面 φ 13 ctc 230mm とした.

実験には、クランク式の輪荷重走行試験機を用いた. 供試体は支持桁上に丸鋼を介して2辺単純支持し、橋 軸方向の端部は横梁により2辺弾性支持とした.輪荷 重の輪荷重走行範囲は、図-1中に青線で示した範囲と し、幅 500mmの載荷板上を、橋軸方向に 2000mmの範 囲で鉄輪を往復させることにより載荷した.

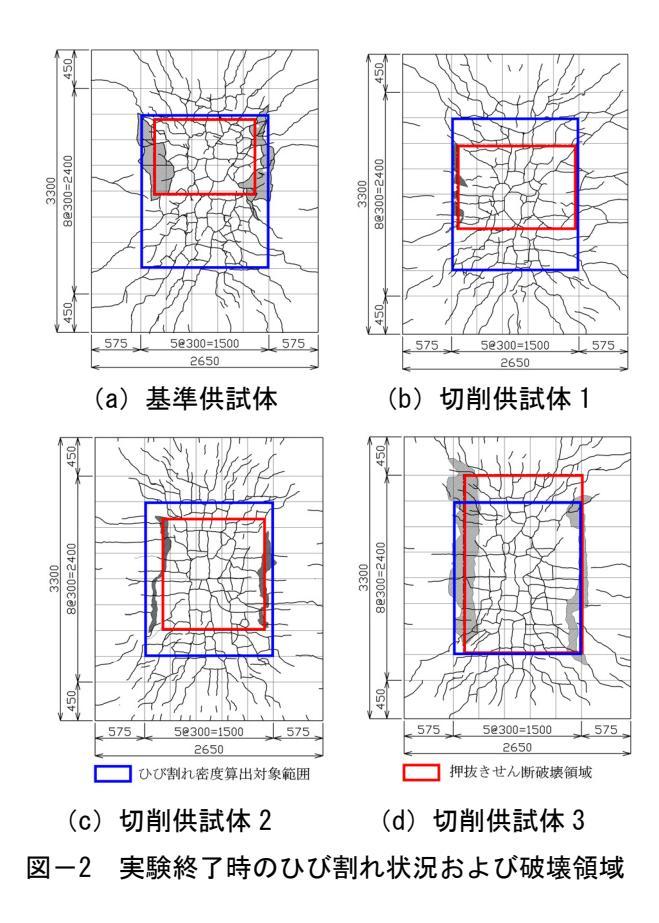
実験終了時のひび割れ状況および押抜きせん断によ る破壊領域を図-2に示す.破壊状態は、いずれの供試 体も、ハッチで示した部分が下方に落ち込み、床版が 押し抜かれる状態であった.各供試体の押抜きせん断 による破壊領域は、図中に赤線で示した範囲であった. 破壊領域の大きさは、切削深さが深い供試体ほど広く なる傾向が見られた.

図-3に、劣化度とひび割れ密度の関係を示す.ここ に示すひび割れ密度は、荷重除荷後に確認できたひび 割れを対象として、図-2中に青線で示した中心から橋 軸方向に 1.8m、橋軸直角方向に 1.5mの範囲内の平均値 として算出したものである.図から、上面切削厚や初 期劣化度に関らず、破壊の段階において、ひび割れ密 度は、概ね9~10m/m²の範囲であることが確認できる.

平均剛性比 (P/ δ) / (P/ δ_{D0}) と劣化度 D_{δ}の関係を 図-4 に示す.ここで,平均剛性比とは,平均剛性 P/ δ を,劣化度 0 のときの平均剛性 P/ δ_{D0} で除すことで, 無次元化したものである.ここに,Pは載荷荷重, δ は 床版下面の鉛直変位(以下,変位)の計測値, δ_{D0} は 劣化度 0 とした場合の変位の計算値である.図は,上 面切削供試体 3 体で,所定の切削厚さになるまで厚さ 10mm ずつ切削した各段階に行った定点静載荷の値を, 切削厚さごとに結んでいる.図から,切削厚さが増加 するにつれて,平均剛性が低下する傾向が確認できる.

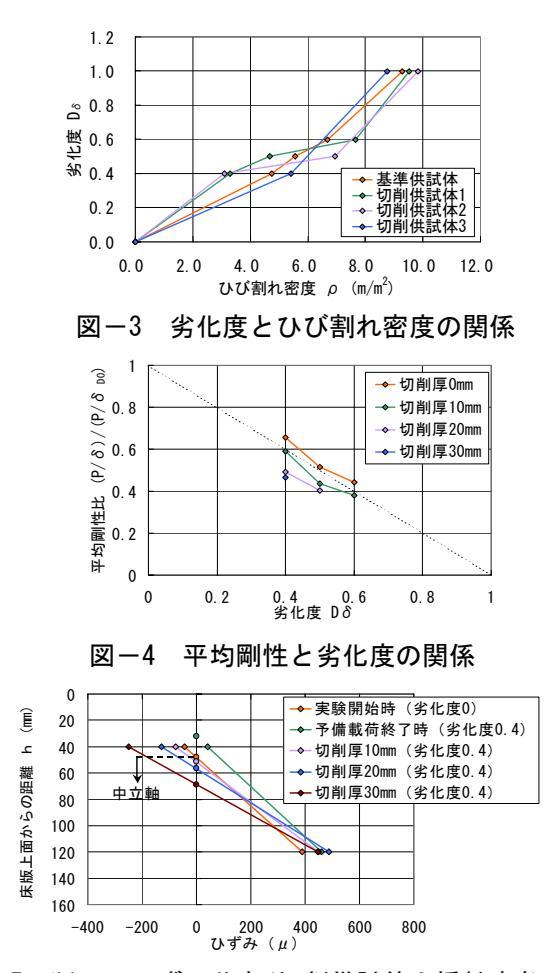
図-5 断面のひずみ分布(切削供試体3橋軸直角方向)

軸位置の検討を行った. 図-5 に、断面方向のひずみ分 布として、切削供試体 3 の橋軸直角方向の静載荷時の ひずみ分布を示す. 図から、切削深さが深くなるにつ れて、上面鉄筋のひずみが圧縮側となり、ひずみ分布 の勾配が大きくなることがわかる. これに伴い、中立 軸の位置が、床版の下面側へ移動している.
