実線路における単導体架空送電線の着雪に伴うギャロッピング現象の観測

(財)	電力中央研究所	正会員	○松宮	央登	(財)電力中央研究所	正会員	清水	幹夫
(財)	電力中央研究所		西原	崇	(財)電力中央研究所		麻生	照雄

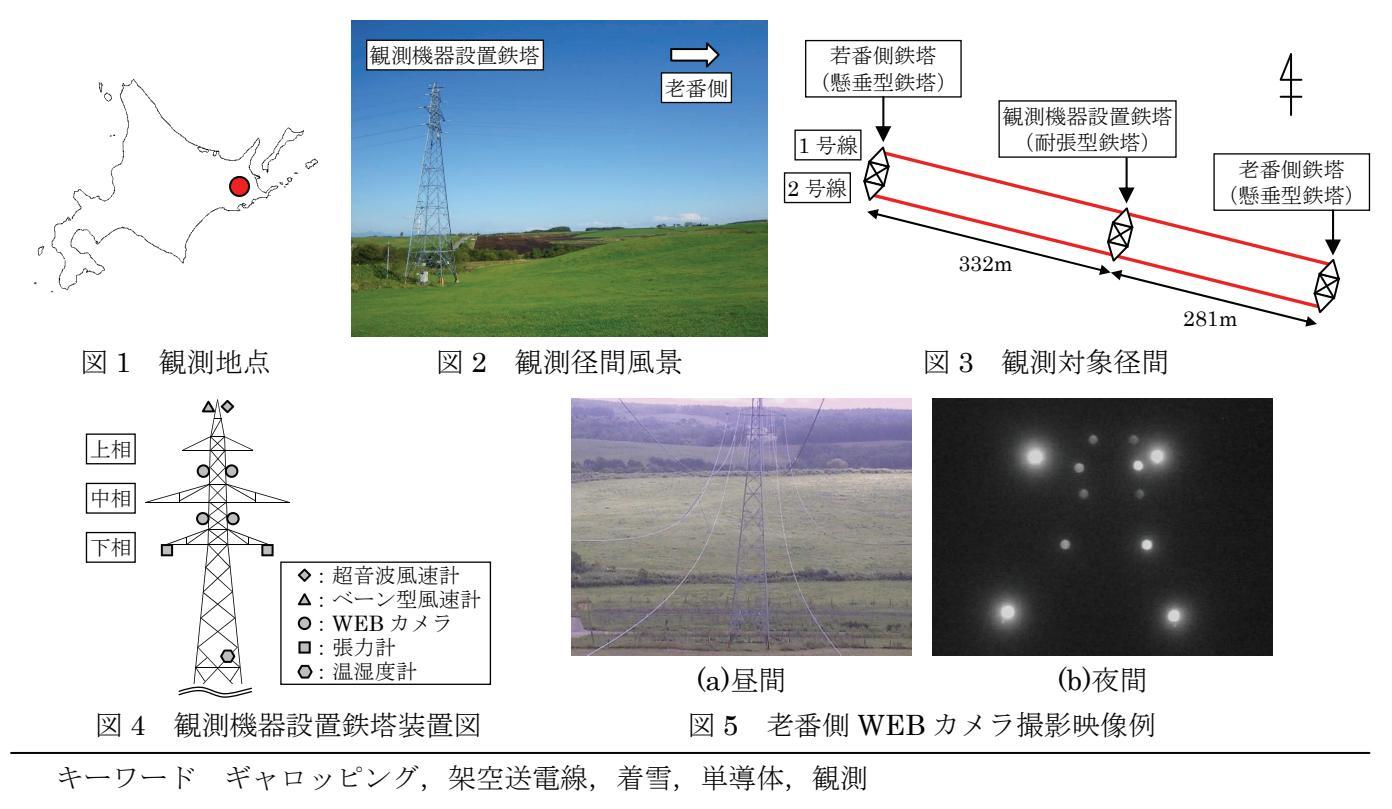
観測地点は、北海道の道東地区(図1)の平坦な牧草地内に位置する径間(図2)を対象とした. 観測対象 送電線は、導体直径が22.4mmの鋼心アルミ撚り線(ACSR,公称断面積240mm²)の66kV単導体送電線であ る.図3に示すように、観測機器を設置した耐張型鉄塔と、前後の懸垂型鉄塔を結ぶ径間(1・2号線それぞ れの若・老番の計4径間)の電線動揺を観測している.径間長は若番側が332m,老番側が281mであり、線 路はおおよそ東西方向(194度方向)を向いている.

図4に示すように,鉄塔の地上高約40m地点には超音波風速計・ベーン型風速計が,20m地点には温湿度 計が設置されている.電線動揺を観測するために,電線下相の電線把持部には張力計が,径間全体の様子を確 認するために,鉄塔にはWEBカメラが設置されている.また,夜間に電線位置を確認するために,電線上相・ 下相の径間内の1/4,1/2,3/4地点には,送電線の誘導起電力で動作する赤外線発光ターゲットを取り付けた. 図5に示すように,鉄塔に取り付けたWEBカメラから赤外線モードで撮影することにより,夜間においても 電線の位置を確認することができる.なお,観測は電力中央研究所我孫子地区より遠隔で実施可能である.

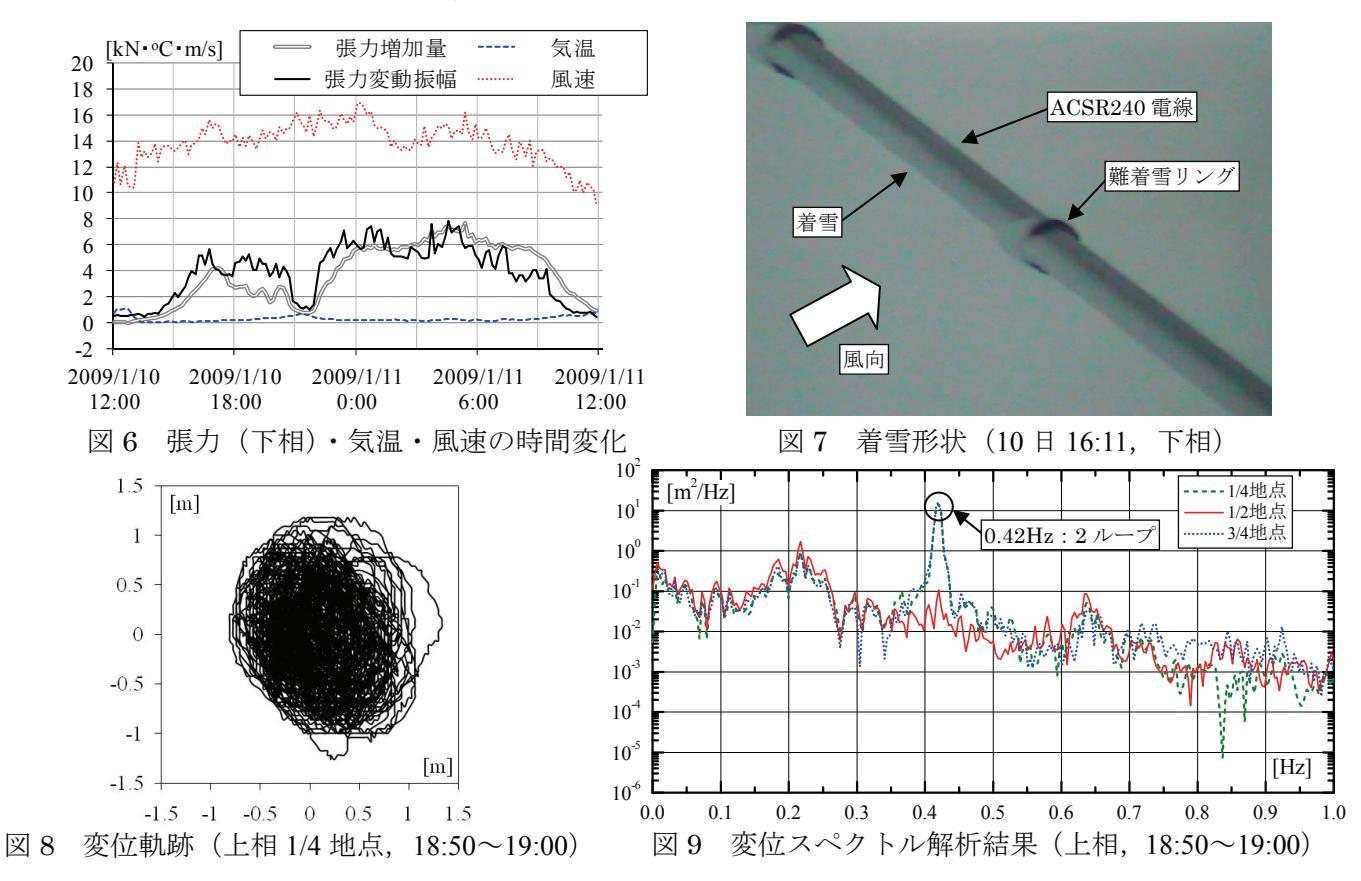
1月10日12時~11日12時にかけては、発達した低気圧が太平洋を北上するに伴い、北海道の道東地区に おいて、降雪・強風が見られた.カウンタウェイトが設置されている2号線老番側下相の上記時間中における、 張力の増加量および変動振幅を図6に示す.ここで、張力の増加量は10分間の平均値から1月10日12時の 値(18.6kN)を引いたものを、変動振幅は10分間における最大値と最小値の差を表す.また、図6には、気 温(10分毎の瞬時値)および、風速(超音波風速計で計測された10分間の平均値)を併記する.図6に示さ れるように、張力が増加しており、WEBカメラからも電線の風上側に三角状に着雪していることが確認され ていることから(図7)、電線への着雪による影響だと考えられる.また、図6に示されるように、電線への 着雪に伴い、大きな張力変動が発生しており、ギャロッピングの発生が示唆される.

WEB カメラの映像から、10 日 18 時 50 分~19 時において、カウンタウェイト設置径間の2 号線老番側上相の電線(発光ターゲット)が大きく動揺している様子が確認された. 画像トレースにより算出した 1/4 地点のターゲットの軌跡を図 8 に示す. 図 8 に示すように、その軌跡は円形となっており、鉛直・水平両方向に全振幅 2m 程度の振動が生じていることが分かる. また、同時刻の径間 1/4, 1/2, 3/4 地点の鉛直変位のスペクトル解析結果を図 9 に示す. 図 9 に示すように、径間 1/4, 3/4 地点では 0.42Hz にピークが見られるのに対して、径間 1/2 地点においては見られない. 以上のように、この時間帯におけるギャロッピングは主に 1/4, 3/4 地点を腹とし、1/2 地点を節とする 2 ループのモード(固有振動数が 0.42Hz)で発生していたと考えられる.
