圧電アクチュエータの局部加振による実橋梁の微小欠陥検出に関する研究 Research on small defect detection of real bridge by local excitation of piezo-electric actuator

2.2 実験橋梁(図-1、図-2)

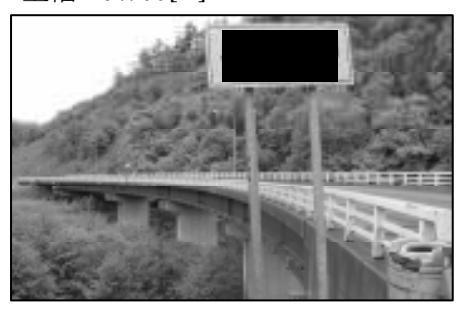
R橋 形式:四径間連続曲線鋼桁橋

橋長:119.4[m] (実験は第四径間で行った) 全幅:9.700[m]

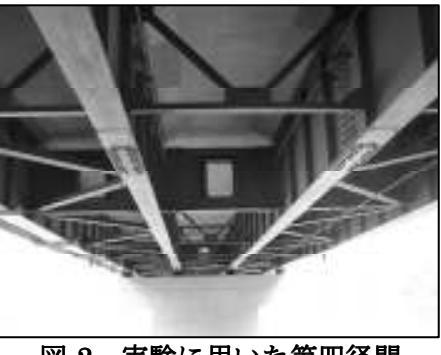
図-2 実験に用いた第四径間

実験は実験橋梁の第四径間を用いて行い、この平

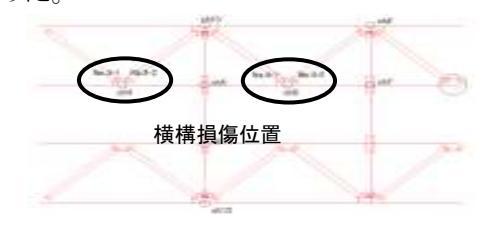
図-4 損傷位置

この実験ではボルトの張力開放(弛緩)を損傷とし、 本研究では損傷ケースを case1~case2 で表した。損 傷位置は実験橋梁の第四径間の横構接合部に注目し、 下図(図-4)の丸で囲まれている部分のボルトを張力 開放した。この接合部のボルトは合計 16 本あり、 case1 は横構のうち横桁に近い 8 本のボルトを緩め、 case2 は残りの 8 本のボルトを緩め合計 16 本のボル トを緩めた。

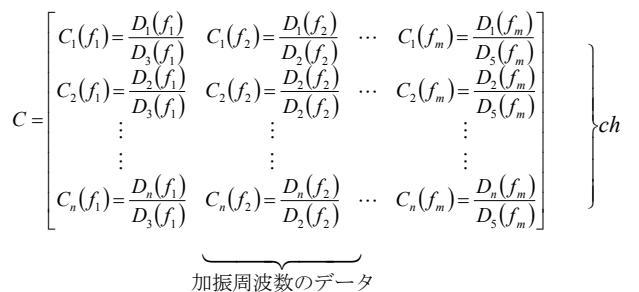
各周波数で最大のパワースペクトル密度変化(マト リクス [D]それぞれの列の最大値)を選択して、他 のパワースペクトル密度変化を最大のパワースペク トル密度変化で割った値を出す。計算された結果を マトリクス [C]で定式化する。例えばマトリクス [D]で $D_3(f_1)$ の値が1列目の最大値であるなら、 $C_3(f_1)$ の値は1となり、列の他の値はより小さいそれぞれ の値から $D_3(f_1)$ の値を割った値となる。同様に2列 目は $D_2(f_2)$ 、m列目は $D_5(f_m)$ が最大値をとったも のとすると以下のようになる。

マトリクス[D]の行からパワースペクトル密度変化 の合計、マトリクス[C]の行からパワースペクトル密 度変化の割合の合計を計算した値を用い損傷位置指 数を算出し、損傷位置指数が大きい加速度計位置周 辺に損傷がある可能性が高いことを表した。注目し ている PSD データは加振周波数の範囲である。

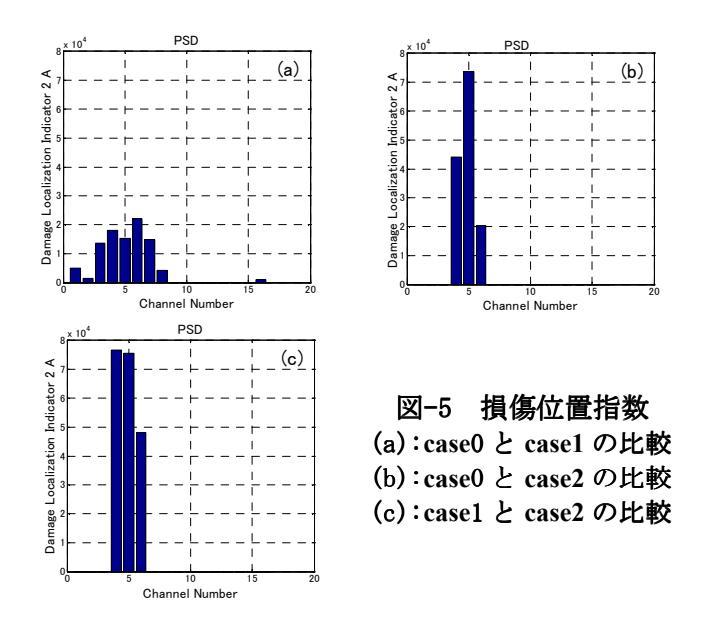
実験結果を図-5 に示す。グラフの縦軸は損傷位置 指数、横軸は加速度計の ch 番号(加速度計の設置位 置)を表わしており値が大きいところに損傷がある 可能性が高いと判断する。

case0とcase1を比較したグラフ(a)では損傷を加えた 主桁に設置した加速度計 ch3~ch6の損傷位置指数の 値が大きく出ていることがわかる。特に損傷を加え た位置に近い ch4、ch6 の損傷位置指数の値が大きく なっている。したがってグラフ(a)からは ch4、ch6 周辺に損傷がある可能性が高いと判断でき、損傷も ch4、ch6 周辺に加えているため損傷位置の同定がで きていると判断できる。case0 と case2 を比較したグ ラフ(b)では ch4~ch6 の損傷位置指数の値がほかの 加速度計よりも大きいことがわかり、グラフ(b)から は ch4~ch6 周辺に損傷があると評価できる。実際の 損傷は ch4、ch6 に加えているので損傷の同定ができ ていると言える。またグラフ(a)とグラフ(b)を比較 すると、グラフ(a)よりグラフ(b)の方が損傷位置指 数の値が大きいので、グラフ(a)とグラフ(b)の比較 から case2 の損傷の方が大きいと評価できる。実際の 損傷は case2 の方が大きな損傷を加えているので損 傷の大小の評価ができているといえる。次に case1 の損傷状態を基準として case2 の損傷状態の評価を 行った。グラフ(c)から ch4~ch6 の損傷位置指数の 値が大きく、case1 から case2 の損傷の変化で ch4~ ch6 に損傷の影響があると評価できる。
