2003年水俣市宝川内集地区地すべりの数値解析的検討

長岡技術科学大学大学院	正会員	○保科	隆	
長岡技術科学大学	正会員	大塚	悟,	磯部公一
熊本高等専門学校八代キャンパス	正会員	岩部	司

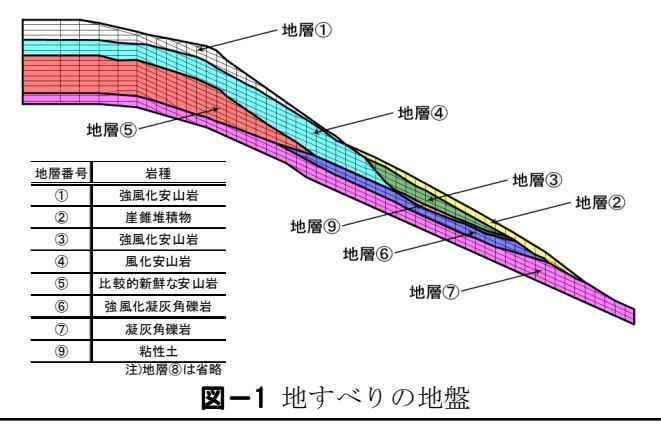
崩壊地周辺の地層は,報告書等から崖錐性堆積物, 安山岩(上位層),凝灰角礫岩,安山岩(下位層)の4 層に区分される.また,それら各層は風化の程度や岩相 が異なることから,同一の地質にあっても状態に応じ て細分化し,図-1のようにモデル化を行なった.

- (1) 安山岩 (上位層): 地層①, ③, ④, ⑤
- (2) 崖錐帯堆積物:地層②
- (3) 凝灰角礫岩:地層⑥,⑦
- (4) 粘土層: 地層(9^{2),3)}

なお,斜面崩壊のすべり面が地層⑤,⑥の上部である こと,その下の地層⑦は新鮮な岩層であることから,斜 面崩壊に直接的な影響を与えていないことを考慮し, これより深部を考慮しないこととする.

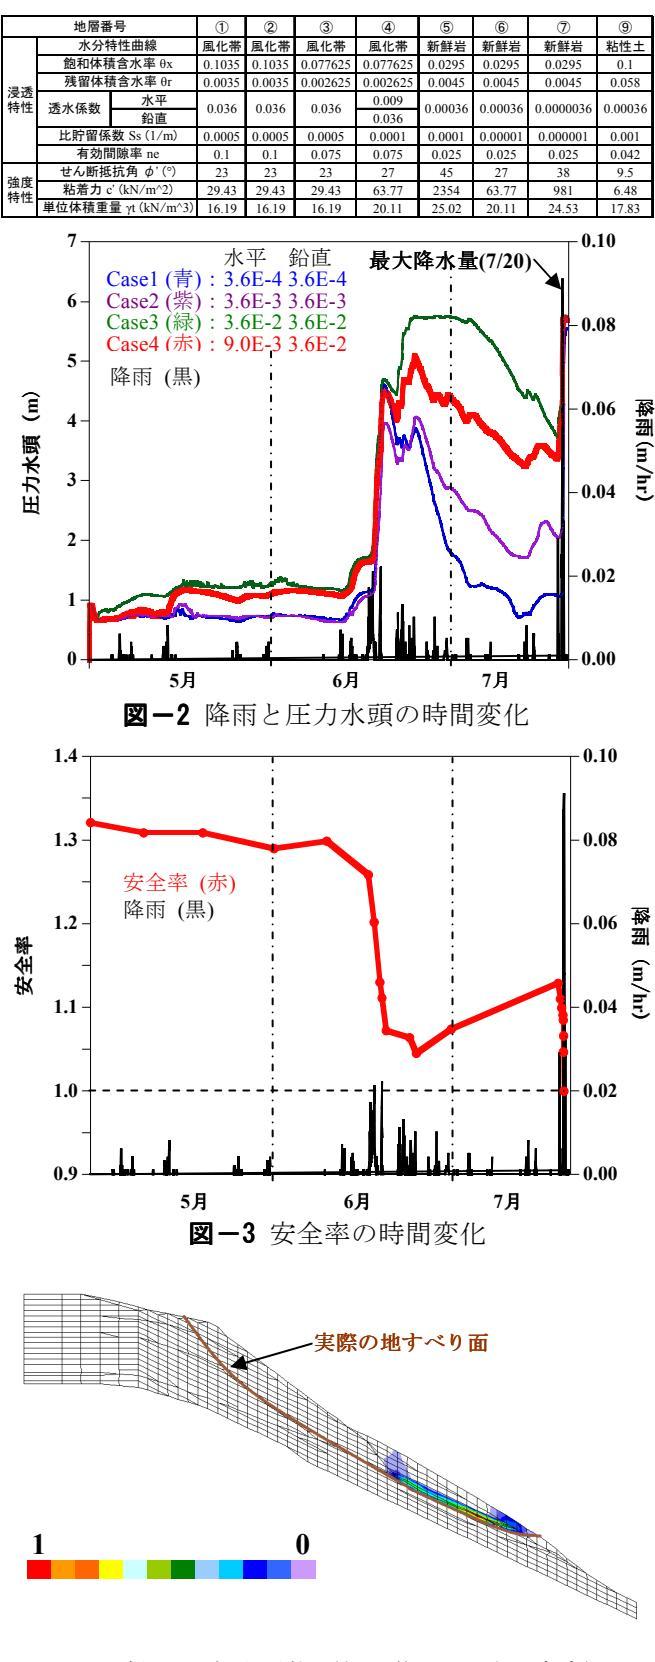
図-4 斜面の崩壊形態(相対塑性ひずみ速度)

図-4 に剛塑性有限要素解析から得られる破壊時の 相対塑性ひずみ速度分布を示す.これから,すべり面を 形成した粘土層を中心としたせん断破壊が発生してい ることがわかる.斜面発生後の調査では,図-4 に示す 斜面崩壊ののり面上部にわたる大きな崩壊が発生した ことが確認されているが,解析結果より,先ず斜面先部 分で解析より得られた破壊が先行して発生し,その後 に斜面上部方向に崩壊が進展したものと想定される.
