# 路盤下空洞の影響を受ける軌道狂い発生メカニズムの解明と管理方法に関する一考察

西日本旅客鉄道株式会社 正会員 〇佐々木 陽 西日本旅客鉄道株式会社 正会員 武山 和生

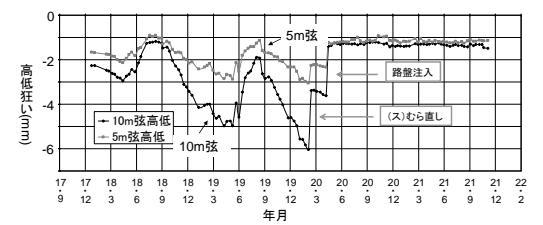
図1 福岡トンネルでの5·10m 弦高低狂いの推移

図1に福岡トンネルにおける路盤沈下箇所の高低狂いの推移を示す. H20.9 月にスラブむら直しを施工するまで 5・10m 弦とも徐々に進行しており,施 工後も進み続け H21.3 月にタイプレート交換及び路盤注入を施工することで 進みが止まっている. H18.3 月から H20.9 月の 90 マヤ間で 10m 弦高低は -5.66mm 進行しており,現行管理の1マヤ間に換算すると-0.063(mm/マヤ間) と緩やかな進みであり,狂いが管理目標値である-6mm に達することでよう やく把握することができる.また,図2に倉敷トンネルにおける高低狂いの 推移を示す.この箇所は,周期的な変化をしながら,凹凸のピークにおいて 進行が見られる.この周期的変化は夏季(雨季)に値が大きく,冬季に小さ いことから路盤下の水量の増減が影響していると考えられるが詳細は不明で ある.図1,2とも5mより10m 弦高低狂いの進みが速いことから,路盤沈 下による軌道狂い発生の予兆は10m 弦高低狂いの推移から把握することが 可能であると考えられる.

前述の通り,路盤沈下による軌道狂い発生箇所は 10m 弦高低狂いの進みか ら把握できると考えられる.過去の路盤沈下箇所の初期段階において年間 1mm 以上の進行がみられることから,トンネル内スラブ区間において,年間 高低狂い進みを算出し,1mm 以上の箇所を抽出する.年間進みのみでは進み の原因が不明であるため,当該箇所の過去3年分の10m 弦高低狂いの推移図 を作成し,進みが図1,2の傾向であることを確認する.現地確認で路盤沈下 であることを確認すれば,ただちに路盤注入を実施する.また,1mm 未満の 進みで進行しているものについては,今後の課題であるが,軌道狂い発生のメ カニズムから,路盤沈下箇所においては,路盤の変状によりスラブのあおりが 発生すると考えられる.従って,図7に示すようにあおりのあるスラブ上にマ ヤ車の1,2軸が載荷した場合の1-2-4軸配置と3軸のみ載荷した場合の1-3-4 軸配置で検出された高低狂いには差が見られると想定される.図8に福岡トン ネルの路盤注入直前の状態において,検証した結果を示す.復元帯域は路盤長

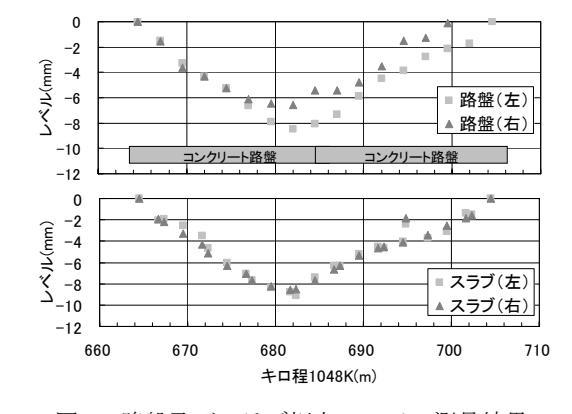
図3 路盤及びスラブ板上のレベル測量結果

路盤沈下が確認されている福岡トンネルにおいて,軌道狂い発生のメカニ ズムの推定を行った.図3に現場調査で路盤及びスラブ板上のレベル測量の 結果を示す.路盤境付近で最も沈下していることが確認でき,路盤境から沈 下していくと考えられることから,図4に示す軌道狂い発生メカニズムの仮 説を立てた.路盤沈下は,列車振動荷重によって路盤を支える均しコンクリ ート下の岩が細かく削られ,山からの流水や湧水により流されることで,徐々

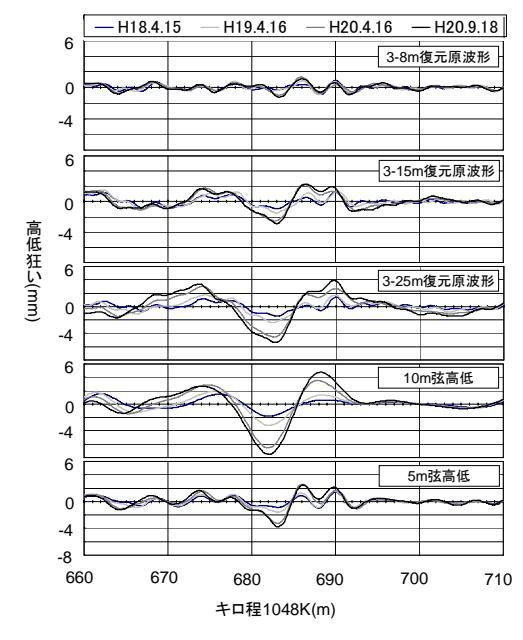
図5 各高低狂いの波形の推移

高低狂いの波形の推移からメカニズムの仮説を検証した.波形の分析には, マヤ車の測定データから算出した高低復元原波形,10m 弦高低,5m 弦高低を 用いた.路盤沈下によるスラブの変動を把握するために復元帯域は,スラブ1 枚に対して2.5-3-8-12m,スラブ2枚に対して2.5-3-15-20m,路盤(20m 長)上 のスラブ4枚に対して2.5-3-25-30mの3通りとした.図5にそれぞれの波形の 推移を示す.現場での目視による路盤の変状位置や図5の波形から,1048k682m において低むらの進行が見られ,3-8m復元原波形や5m 弦高低よりも,3-15m, 3-25m復元原波形,10m 弦高低の方が狂いの進行が顕著にみられ,波形のピー ク(上に凸)の間隔から15m程度の波長の進行が見られる.従って,福岡ト ンネルの路盤沈下による軌道狂い発生メカニズムは,図4に示すように路盤が 沈下して高低狂いに現れたと推定できる.なお,高低狂いの波形がいずれも段 違い形状にあることから,図4において,左側(起点側)の路盤のほうが大き く沈下していると推定できる.

図6に3-25m復元原波形のパワースペクトル密度を示す.波長15m程度の 狂いに進行が見られることから、15m程度の高低狂いを捉える必要がある.図 5において、復元原波形より10m弦の方が波形の進行が顕著に見られること、 10m弦の検出特性から波長15mに対して検出倍率が1.5倍であること、また、 1枚のスラブから沈下すると考えられ、15mより短い波長についても捉える必 要があることから10m弦が有効であると考えられる.

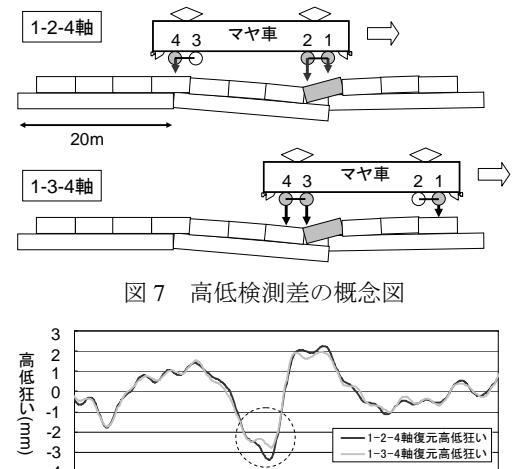
図8 軸配置の違いによる復元高低狂いの比較

及びマヤ車の 1-4 軸間が 20m であることから 2.5-3-20-25m とした. 1-2-4 軸配置と 1-3-4 軸配置の高低狂いに差が見られたこと から、この手法を用いることによって、路盤沈下を把握できる可能性があり、今後 1mm 未満の進みで進行している箇所につい て検証し、新たな管理方法を検討する.
