段落し部を有する RC 橋脚の破壊性状に関する実験的検討

東日本旅客鉄道株式会社 正会員 〇小林 寿子

1. はじめに

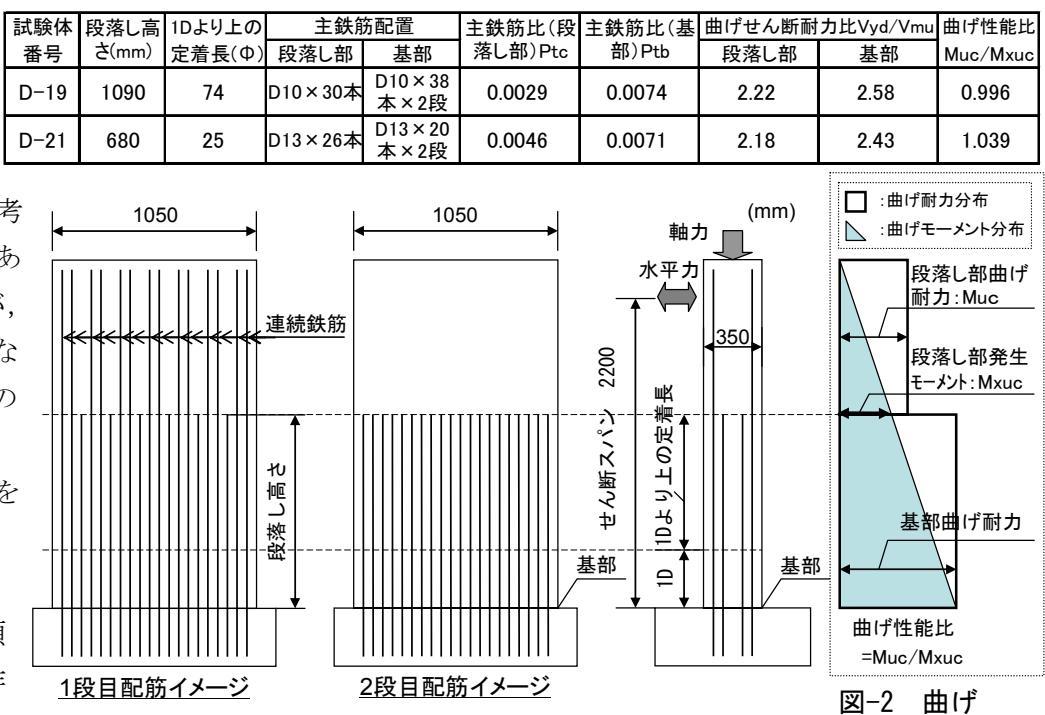
写真-1 RC 橋脚 段落し部損傷状況

RC 橋脚の主鉄筋段落し部は、地震時に大きな交番繰返し荷重が作用した場合、写真-1 のような損傷が発生する場合がある。現在の鉄道 RC 橋脚では段落し部を損傷させない 方向にあるが、河川等では、段落し部も含めた損傷位置の制御により早期復旧も期待で きる。今回、曲げせん断耐力比を大きくし、段落し鉄筋(以下、CO筋)の定着長の異な る橋脚の模擬試験体を製作し、正負交番載荷試験による破壊性状の実験的検討を行った。

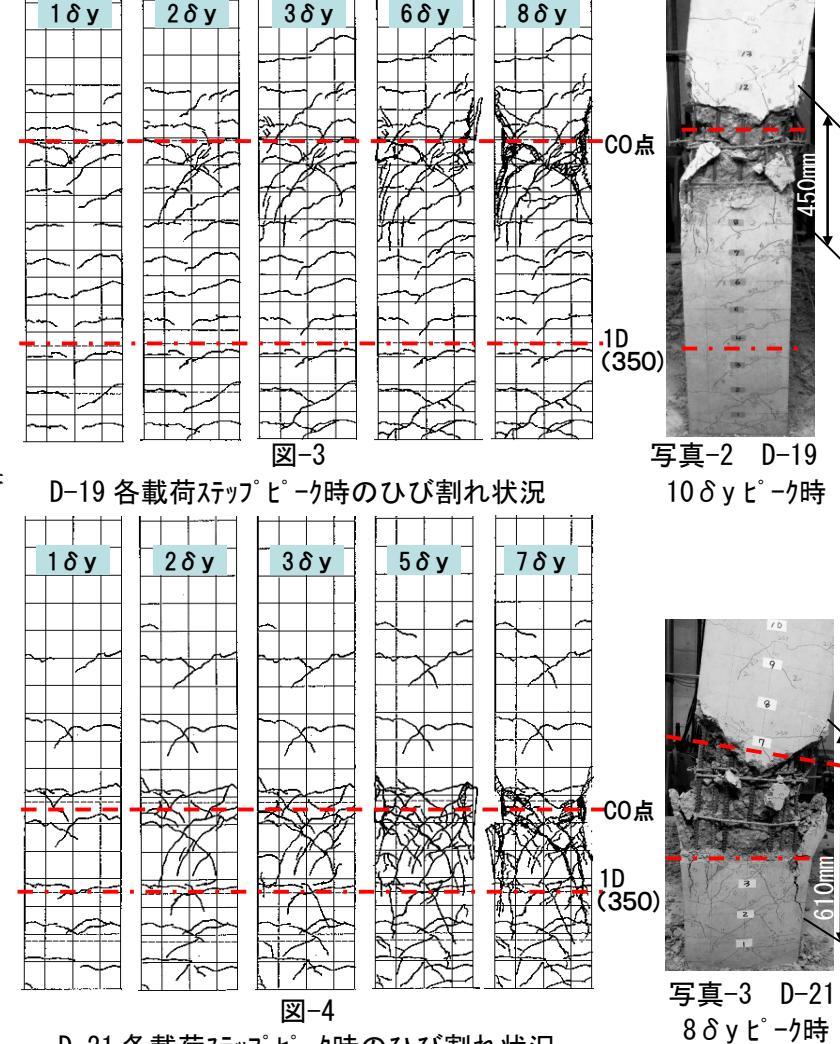
D-21 各載荷ステップピーク時のひび割れ状況

一方、試験体 D-21 は基部で降伏し、図 -4 のように 2 δ y までは D-19 と似たひび 割れ状況で、同じく 2 δ y から CO 点のひび 割れ幅が顕著になり、損傷箇所が CO 点に 移行したことを示した。3 δ y で CO 点のひ び割れは急激に広がり、5 δ y で CO 点から D/2 にかけて、斜めひび割れと軸方向の短 いひび割れが多数生じた点が D-19 と異な るが、6 δ y 以降は D-19 と同様に、かぶり コンクリートの剥落と連続鉄筋の座屈、帯 鉄筋の外れが生じた。ひび割れが多く発生 したのは、CO 点と基部が近く、CO 点付近 と基部付近のひび割れが重なるように発 生したためではないかと推察された。 D-21 は 5 δ y で圧壊、8 δ y で荷重が大きく

低下し、実験を終了した。(**写真-3**)なお、 剥落した範囲の長さを計測したところ、 D-19が450mm(45¢)、D-21が610mm(46 ¢)と、絶対値はD-21が大きいが、鉄筋径 を指標に比較するとほぼ同等となった。

・D-21 は D-19 に比べ破壊位置のひび割れ本数が多いが、これは基部と CO 点の位置が近く、基部と CO 点のひ び割れが複合して発生したためではないか、と推察される。
