塩害により著しく劣化した RC 桁の耐荷性状

近年,構造物を適切に維持管理していく上で構造物の保有性能を評価することが必要である¹⁾.しかし, 性能を定量的に評価することは難しいことが多い.そこで,本研究は,塩害により著しく劣化した既存港湾構 造物から切り出した RC 桁の載荷試験を行い,既存構造物の部材の性能を定量的に評価するための試みとして, 部材の耐荷性状を確認した.

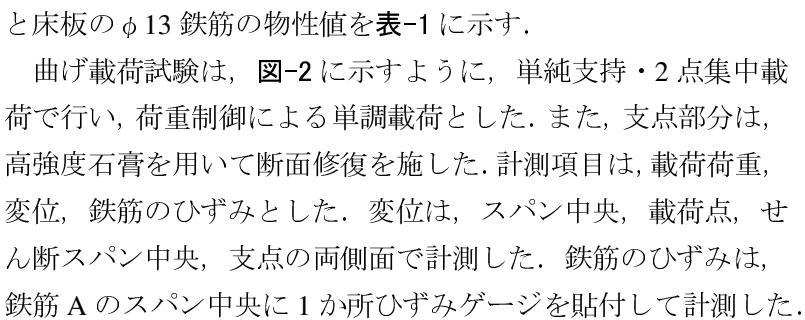
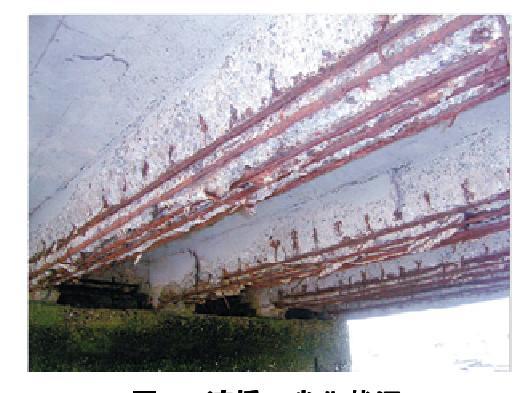
図-1 渡橋の劣化状況

本研究で対象とした RC 桁は, 1963 年に建設され 44 年供用さ れた渡橋上部工から切り出したものである. コンクリートの配合 や使用材料については不明である. 図-1 に渡橋の外観を示す. 渡橋の桁は, かぶりコンクリートが下段の主鉄筋に沿って剥落し ており,主鉄筋が露出し,著しく断面が減少していた. スターラ ップは腐食により破断していた. 図-2 に試験体の形状と寸法, 配筋を示す. 配筋は当時の設計図で確認した. 下段の主鉄筋は 7 本中 2 本が残っており, 図-2 中の鉄筋 A はスパンの大部分が完 全に露出していた. 渡橋の床版部より採取したコンクリートコア と床板の φ 13 鉄筋の物性値を表-1 に示す.

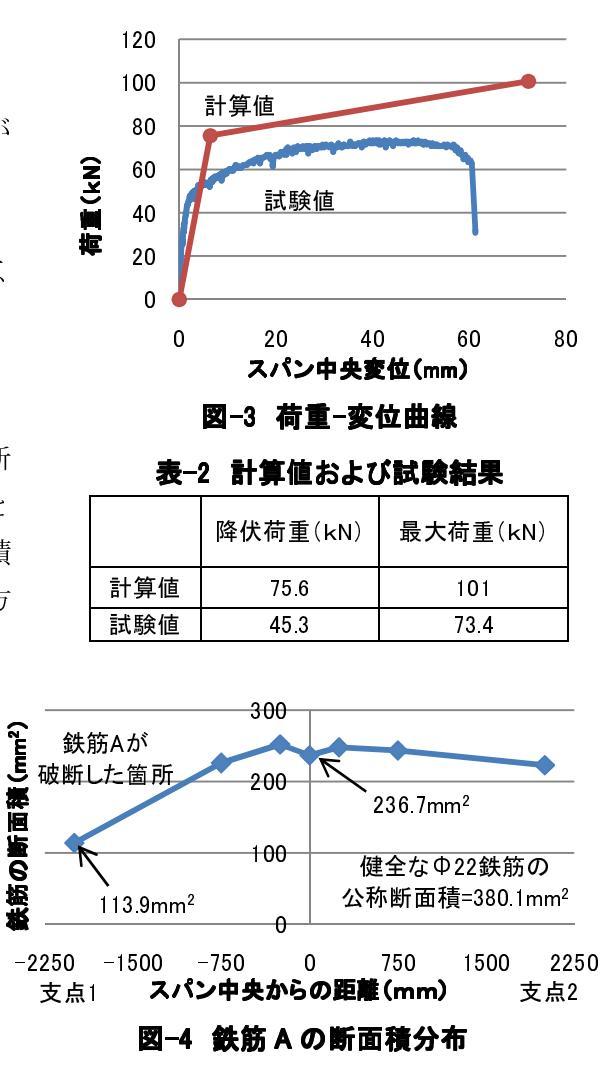
図-3に試験結果を示す. RC 桁は,荷重45.3 kN で部材が 降伏し,降伏後も荷重は増え続け,変形が増大した.荷重 73.4 kN で最大荷重となり,その後鉄筋 A が破断し,荷重 が低下して破壊に至った.鉄筋 A が破断した箇所は,支点 1 付近の鉄筋 B の折曲げ加工部付近であった.

図-3 および表-2 に計算結果を示す.各荷重の計算には, 表-1に示した値を用いた.引張主鉄筋は2本のみを考慮し, その物性値は床板の φ 13 鉄筋と同じと仮定した.鉄筋の断 面積分布は図-4 に示す.計算には曲げモーメントが最大と なる等曲げモーメント区間のスパン中央の鉄筋断面積

最大荷重時のたわみは、ニューマークのたわみの数値計 算法より求めた. 表-2より、降伏荷重は、計算値より4 割程度、最大荷重は3割程度低下していた.

RC 桁は,等曲げモーメント区間内で鉄筋が破断せず,支点1付近で破断し破壊に至った.鉄筋Aは,破断した支点1付近の鉄筋断面積が最も減少していた.図-3および表-2に示した曲げ耐力の計算値は,スパン中央の鉄筋断面積を用いて算定しているので,曲げ耐力の試験値は計算値より小さくなったといえる.最大荷重時には,圧縮側の鉄筋が効いているため,降伏荷重時に比べて計算値と試験値との差が小さくなったと考えられる.
