# 衝撃弾性波法を用いたコンクリートのひび割れ進展評価の検討

松江工業高等専門学校環境・建設工学科 正会員 〇渡海 雅信

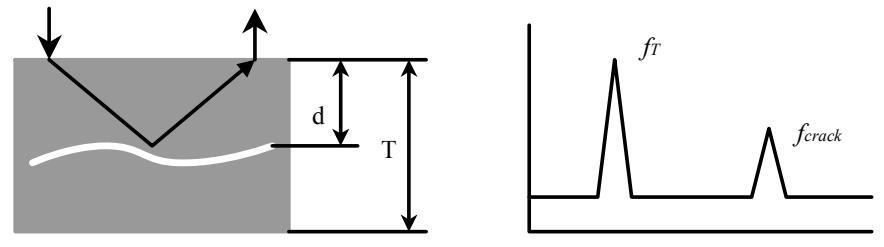
図1 衝撃弾性波法による検出例

図1のようにコンクリート内部に水平ひび割れが存在する場合,部材厚によるピーク周波数 $f_{\rm fr}$ ,ひび割れによるピーク周波数 $f_{\rm cract}$ が出現すると考えられている.各ピーク周波数は式(1),式(2)のように表される.

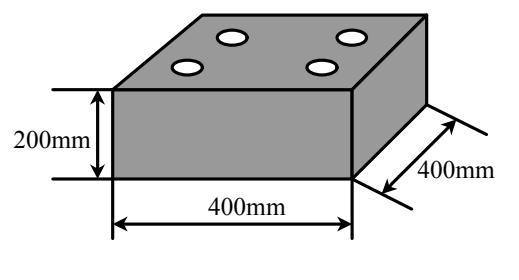
図2 供試体概要

試験に用いた供試体概要を図2に示す.供試体サイズはW400×D400×H200mmとした.強制的にひび割れ を発生させるため,供試体表面に直径4cm,深さ5cmの穴を準備し静的破砕剤を充填させた.静的破砕材は 太平洋セメント社製の太平洋ブライスターを使用した.静的破砕材は充填後、時間とともに膨張しひび割れを

発生させコンクリートを破砕させる性質をもっている.

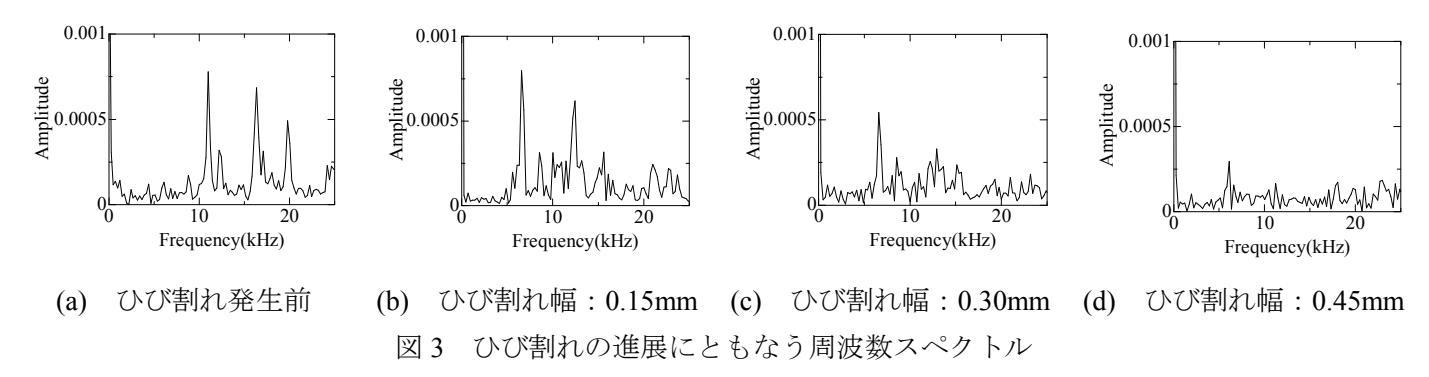
衝撃入力点 No.10 で得られた周波数スペクトルを図3 に示す.図3(a)はひび割れ発生前の周波数スペクトル,図3(b)から図3(d)はひび割れの進展にともなった周波数スペクトルである.なお,ひび割れ幅が0.15mm,0.30mm,0.45mmの周波数スペクトルを記載している.

ひび割れ発生前の周波数スペクトルをみると、11kHz, 16.5kHz および 20kHz の位置にスペクトルピークが 確認できる. このひび割れ発生前の周波数スペクトルを基に、ひび割れ幅 0.15mm の周波数スペクトルをみる と、ピークが 7kHz, 12.5kHz へと変化していることが分かる. また、ひび割れ幅 0.30mm では 7kHz のピーク の振幅は減少しており,12.5kHZ のピークは消滅していることが分かる. そして,ひび割れ幅 0.45mm では 7kHz のピークの振幅はさらに大きく減少していることが分かる. このことは、ひび割れが発生することによって弾 性波が減衰し、多重反射が生じていないためと考えられる.

これらをまとめると,健全状態からひび割れが発生するときの周波数スペクトルにはピークスペクトルの現 れ方に大きな変化が生じることが分かり,ひび割れ発生の有無を評価できる可能性が示唆された.そして,発 生したひび割れが進展するに従って現れていたピークスペクトルが減少ないしは消滅することが分かり,ひび 割れの進展具合を評価できる可能性が示唆された.
