SIBIE 法におけるコンクリート内部鉄筋の影響の評価

熊本大学大学院自然科学研究科 学生会員 〇山田雅彦

熊本大学大学院自然科学研究科 フェロー会員 大津政康

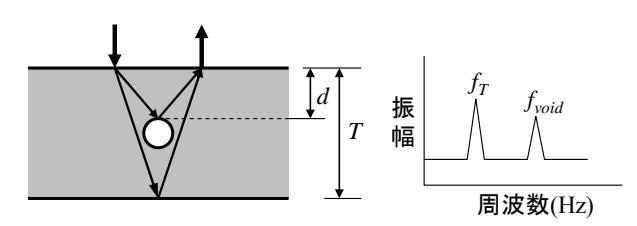
インパクトエコー法は、弾性的な衝撃力により入力 された弾性波を変位型センサで検出記録し FFT 処理に より周波数スペクトルを求める。その周波数スペクト ル上には**図**-1 に示すように供試体底部の反射による 共振周波数 f_T ,内部欠陥反射による共振周波数 f_{void} でス ペクトルピークが出現する。供試体中を伝わる P 波の 伝播速度を C_p ,供試体の板厚を T,内部欠陥までの距 離を d とすると、出現するピーク周波数は**図**-1に示す 値を用いることにより、式(1)、式(2)のように表される。

図-1 インパクトエコー法による欠陥検出の原理 2.2 SIBIE の原理

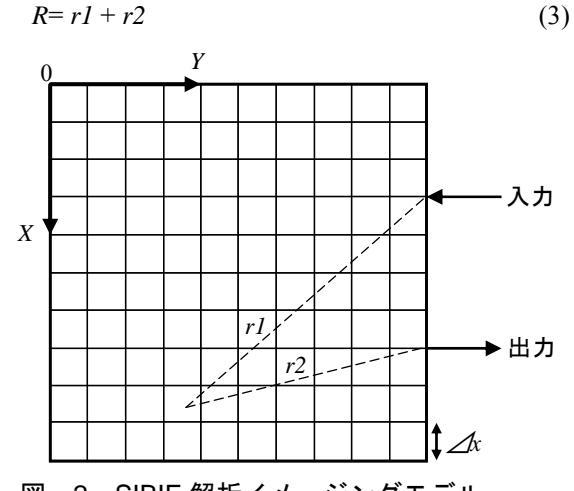
図-2 SIBIE 解析イメージングモデル

周波数スペクトルのピーク周波数は,理論的には入 力された弾性波が不連続面で反射することにより生じ る。そこで,供試体断面での弾性波の反射位置を画像 化する SIBIE という画像処理法を考案した。まず図-2 に示すように解析対象の断面を正方形要素に分割しモ デル化する。次に分割された各要素の中心からの弾性 波の反射による共振周波数を求める。この際,弾性波 の最短伝播経路を *R* とすると式(3)のように表される。

実測した周波数スペクトルにおいて,式(4),式(5)で 求められる共振周波数の相対振幅値を合計することに より要素からの反射の影響を数値化する。この計算を 各要素で行い,数値の大小により 5 段階に評価し,図 化したものが計測対象断面の 2 次元画像となる。モデ ル化する際の分割する正方形要素の大きさΔx は次式で 与えられる。

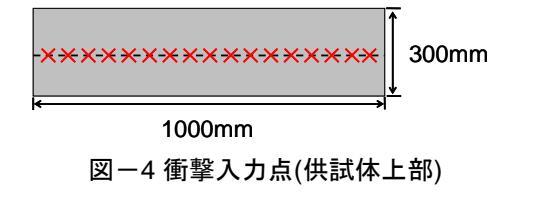
インパクト入力試験は、高周波数の外力を入力する ため、直径 8mm、長さ 17mm のアルミ飛翔体を空気圧 約 0.05 MPa により衝撃を入力し、その左右の二箇所に 使用帯域が 50kHz までの加速度計を衝撃入力点から 50mm の位置を検出点とした1点入力1点検出で行った。 衝撃入力点の位置を図-4 に示す。

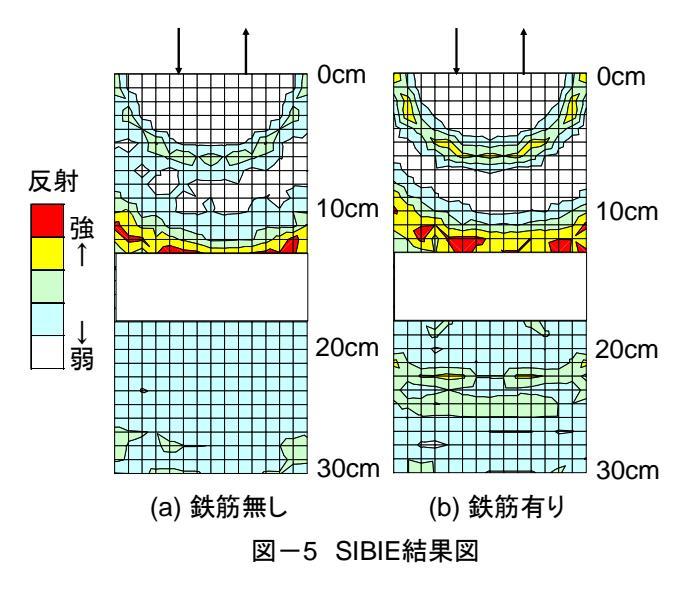
インパクト試験により得られた周波数スペクトルに SIBIE 解析を行った結果を図-5 に示す。図中の白い四 角はシース管を表しており、矢印はそれぞれ衝撃入力 点と出力点を示している。

SIBIE 結果においては精度よくシースによる反射が 得られた。また鉄筋付近の位置では黄色の領域が存在 し鉄筋による反射の影響が現れたと考えられる。しか し鉄筋による反射はシースによるものと比べると影響 が小さく, SIBIE を適用することにより鉄筋の位置に関 わらずシースの充填状況を評価することが可能である。

(1) 得られた周波数スペクトル図より SIBIE 解析を行い 鉄筋無し,鉄筋有りのそれぞれの結果を比較したとこ ろ,SIBIE 図ではシース管の位置を精度よく同定するこ とができた。

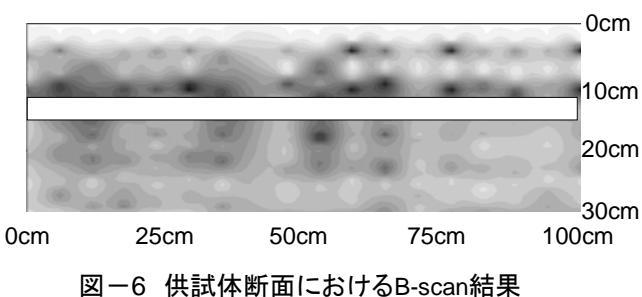
図一0 供試体例面にのいるB-S0

次に B-scan 法による結果を図-6 に示す。結果の見 方としては色の濃淡が反射の強弱を示しており、濃い ほど反射が強い。図中の四角はシース管を示している。 結果を見るとシースの深さで反射の影響が見られ、鉄 筋が配置されている図右側部分においては左側部分と 比べて鉄筋埋設深さ 50mm の位置に反射が確認できる。

(2) B-scan 法を用いて供試体断面全体で評価したところ シースの位置は同定でき,鉄筋埋設深さで鉄筋の反射 の影響も確認できた。
