鋼コンクリート合成床版モデルを用いた各種非破壊試験法の欠陥検出性能の評価

高田機工(株)技術研究所	○正会員	山野	達也	正会員	鷹羽	新二
大阪大学大学院工学研究科	正会員	鎌田	敏郎	正会員	内田	慎哉

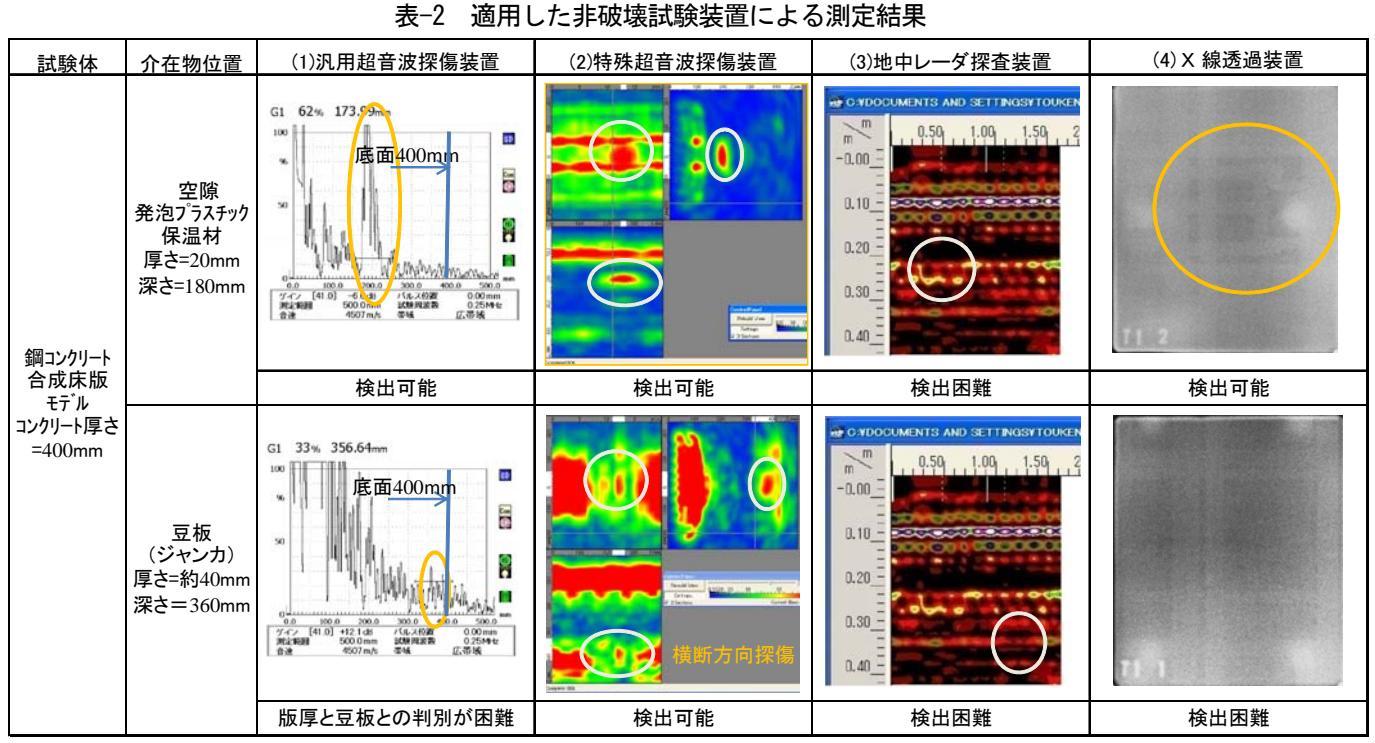
表−2に、今回適用した非破壊試験装置による測定結果を示す.

反射エコーの出現位置より、空隙の存在が検出可能であるが、豆板については、コンクリート表面からの深さ40 0mm程度の底面付近における反射エコーとの判別が難しいことがわかる.測定に関わる作業性については、探触子 をコンクリート表面に設置する際に接触媒質を用いるため、測定に要する時間が長くなることが問題と考えられる. (2)特殊超音波探傷装置

この装置によれば、欠陥および鉄筋は、弾性波伝播速度の小さい赤色の部分として表示され、空隙および豆板の 位置が把握できた.また、測定現場において、内部欠陥の状況を、立体的イメージとしてリアルタイムで把握でき る可能性がある.本装置では、汎用超音波探傷装置とは異なり、プローブの設置に際して接触媒質を使用しないた め、測定が迅速に行え、作業性は優れている.

表-2中の図からわかるように、反射波の状況から空隙あるいは、豆板位置を判断するのは難しい.鉄筋からの マイクロ波の反射の影響で、欠陥からの反射波を識別するのが困難となっている.

表-2 中のX線透過像から,空隙の存在が判別できたが,豆板については,その位置は明らかではない.今回の X線の出力設定(使用管電圧 300kV)では,床版厚に対してX線の透過性能が不足していたことが原因と考えられる.

今回適用した非破壊試験装置の欠陥検出性能を比較すると、超音波探傷装置では、欠陥位置および寸法が、概ね 把握できた.特に、特殊超音波探傷装置では、弾性波トモグラフィを活用することにより欠陥を立体的イメージと して把握することができた.地中レーダ探査装置では、鉄筋からの反射波の影響が大きく、欠陥形状の推定の障害 となった.X線透過装置の場合は、床版厚が大きいケースでは、形状や寸法を適確に把握することが容易ではない ことが明らかとなった.これらより、本研究の範囲内では、今回用いたモデルにおける欠陥を対象とした場合、 特殊超音波探傷装置が、欠陥の検出性能の観点からは、最も優れていると考えられる.
