# 応力発光センサーを用いた鉄筋コンクリートの破壊予測の検討

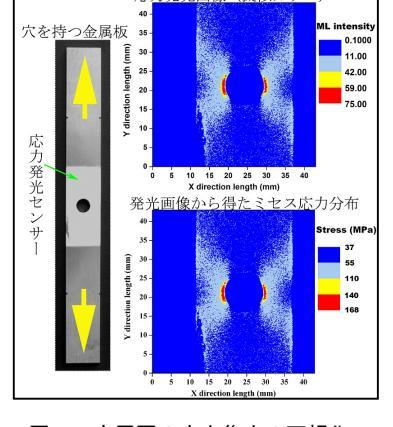
#### 図 1 穴周囲の応力集中の可視化

応力発光体(代表α-SrAl<sub>2</sub>O<sub>4</sub>:Eu<sup>2+</sup>)は外部から機械的な刺激により繰り返し発 光し、力学的エネルギーを直接光エネルギーに変換できる新しい機能材料であ る. さらに, 我々は微粒子応力発光体を含むシート状応力発光センサーを開発 し、全視野の応力集中(ひずみ集中)が個々の微粒子の発光により一種の画像情 報として得られる、図1に一例として、応力発光センサーを塗布した金属板に ある穴(欠陥)周囲の応力集中の可視化を示す<sup>2)</sup>.応力発光強度は変形エネルギ ーに直線比例し,発光強度からミセス応力分布を算出した結果は有限要素法で 予測される応力分布とよく一致することがわかった.本研究では、応力発光セ ンサーをRC構造物のリアルタイム計測に用いた.

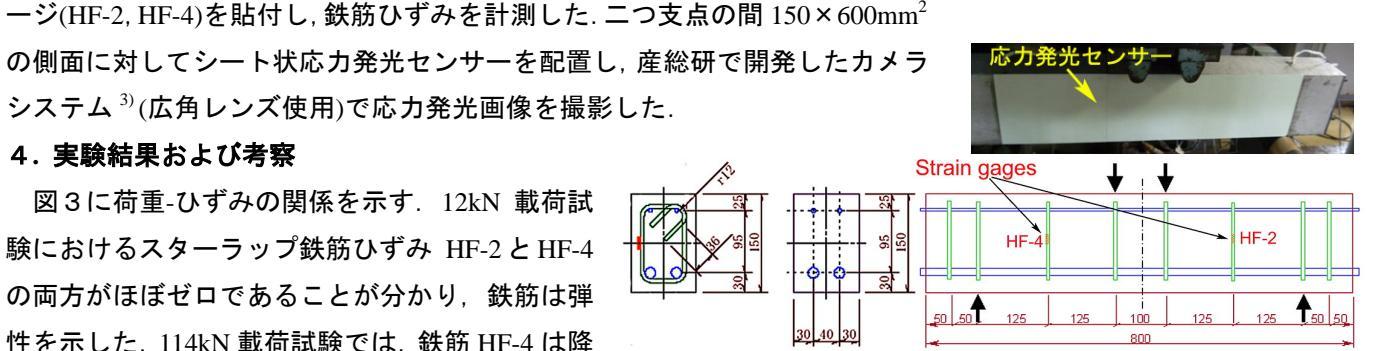
図2 試験体(100×150×800 mm<sup>3</sup>)

表1に使用材料の物性値を示す.図2に RC 試験体の写真及び概要を示す. 試験体上面から 25mm の箇所に D6 鉄筋を2本,底面から 30mm の箇所に D16 鉄筋を2本のほか、D6スターラップも図2の通りに配置した. RC 試験体に対 し、四点曲げによる繰返し載荷試験を行った。各荷重サイクルは12kN,14kN, 114kN(最大荷重)とした. せん断スパン中央におけるスターラップにひずみゲ

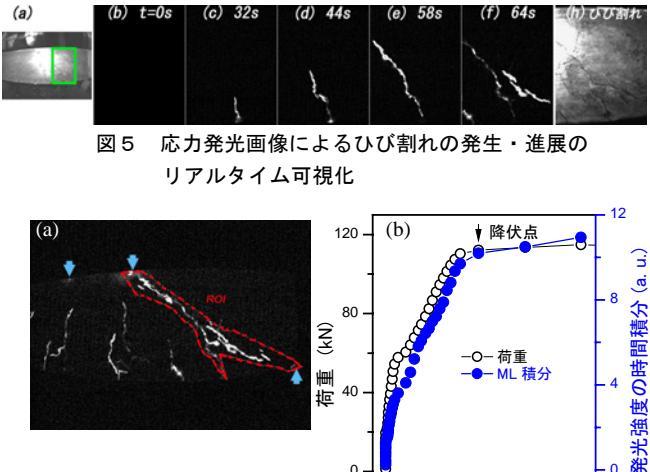
図 6 表面発光から内部鉄筋 ひずみ挙動の把握 (114kN 載荷試験)

図6にスターラップ鉄筋のひずみ(HF-2)挙動とその表面 にせん断ひび割れが発生したエリア(ROI)内の発光挙動の 関係を示す.図6(a) ROI内における発光の強度を時間で積 算した.これは光エネルギーに相当する.図6(b)により, 発光強度の時間積分値の挙動と内部鉄筋ひずみの挙動が一

致していることから、発光強度から内部鉄筋ひずみ挙動を把握する可能性を示し、RC部材全体の健全性評価に有 用と考えられる.
