# 鉄筋埋込式モルタル巻立て補強の載荷実験

大日本コンサルタント㈱	○正会員	清水英樹	九州工業大学	正会員	幸左賢二
九州工業大学	正会員	合田寛基	九州工業大学		寺本浩平

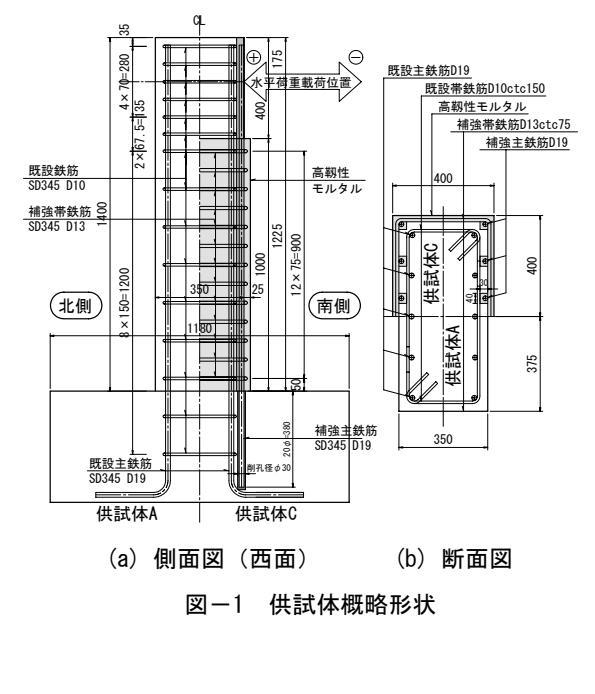
図-1に供試体概略形状および使用鉄筋を示す.供試体は,一般 的な RC 壁式橋脚を想定してモデル化しており,主鉄筋比および帯 鉄筋比は,破壊形式が曲げ破壊形式となるように設定している. 普通コンクリートおよび高靱性モルタルの設計強度は,24N/mm<sup>2</sup> としており圧縮強度は,普通コンクリートで25.7~28.7N/mm<sup>2</sup>,高 靱性モルタルで42N/mm<sup>2</sup>と設計強度を上回っている.また,供試 体 A は,補強前の供試体を想定し,幅750mm×断面高350mmで軸 方向鉄筋比が現行橋脚柱の1%程度に比べ,0.64%と低鉄筋比を設 定している.供試体 C は,実構造物の補強手順を再現し,補強主 鉄筋6本2列を補強前供試体 A の柱表面に幅40mm,深さ30mm の溝堀を行い,溝内に高靱性モルタル充填し補強主鉄筋で固定し ている.また,溝直下のフーチングには図-2(b)に示すように, 径 30mm で削孔し,補強主鉄筋D19をエポキシ樹脂で定着(定着 長 L=20 φ=380mm)している.補強後の断面は,柱外周部に25mm 厚の高靱性モルタルを被覆し800mm×400mmとなっている.

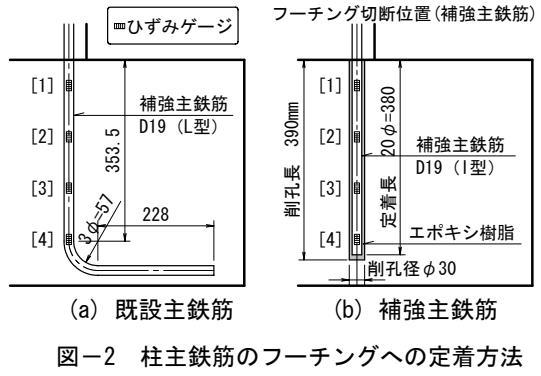
供試体Cのフーチング内に埋め込まれた引張側の既設主鉄筋と 補強主鉄筋に着目し、水平荷重160、320kN時と変位136mm時の 主鉄筋高さ方向ひずみの値を図-5に示す.図中の[数字]は、図-2 のひずみゲージ位置を示している. 160kN 時のひずみ分布は, 既設主鉄筋,補強主鉄筋ともに逆三角形分布となっている.しか し、320kN時では補強主鉄筋に比べ既設主鉄筋の方がひずみが大きくなり、 フーチング上面付近では補強主鉄筋が 2400 μ 程度, 既設主鉄筋が 3400 μ 程 度と降伏ひずみ以上となっている.また、フーチング上面から150mm以深 では、既設主鉄筋ひずみが逆三角形分布となって進展しているが、補強主 鉄筋ひずみは 160kN 時と変化がほとんどない.変位 136mm 時では、フー チング上面から150mm以深の既設主鉄筋ひずみがさらに進展し,最大9800 μ程度となった.このときの補強主鉄筋ひずみは、フーチング上面付近で 3400 µ 程度と進展しているが、フーチング上面から 150mm 以深では、変化 していない. この結果および, 図-4(b) に示す供試体 C の変位 136mm 時 の水平荷重 137kN と, 図-4(a) に示す供試体 A の降伏荷重 143kN がほぼ同 値であることを考慮すると、供試体 C の変位が 136mm に急激に進展した 際,補強主鉄筋がほとんど引張力を分担できていなかったと考えられる.

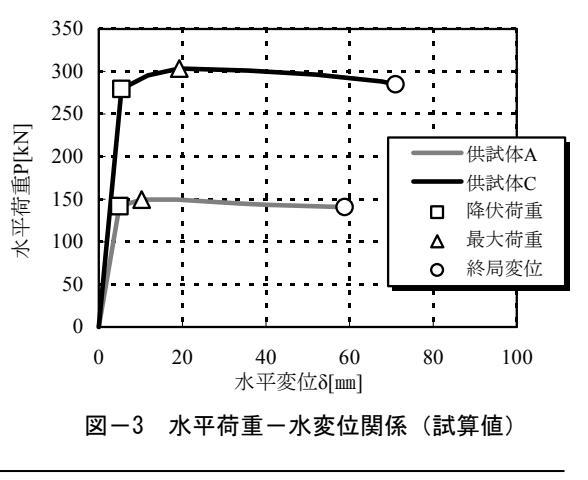
供試体の耐震性能の試算は,道路橋示方書に基づいて行った. ただし,高靱性モルタルを用いるケースでは,圧縮側かぶりコン クリートが終局時でも応力を負担できると仮定し,終局時もかぶ りコンクリート部分を計算に含めた.図-3に試算によって求めた 水平荷重-水平変位関係を示す.試算の結果,今回の仮定の下で は供試体 C の補強量は,補強前供試体 A に比べ最大荷重が約 2 倍 となり,変形性能も約 1.2 倍と耐震性能が変化する量である.

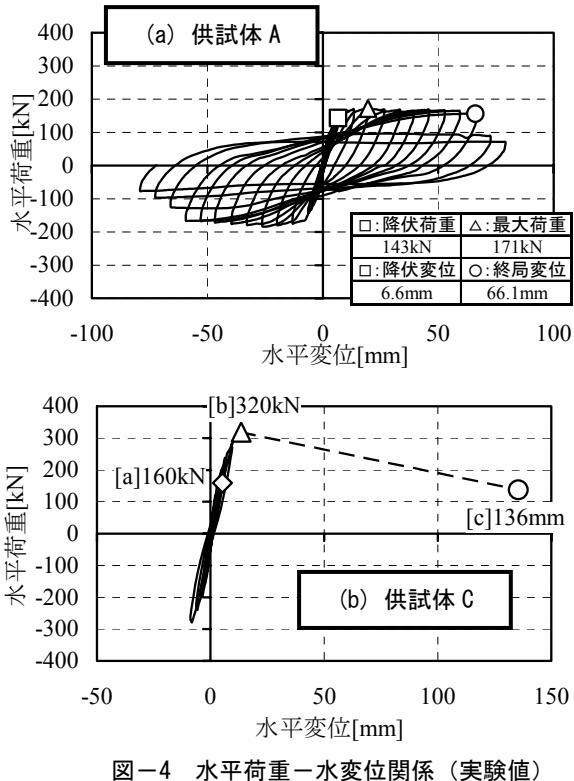
図-4 に各供試体の P-  $\delta$  履歴曲線を示す.供試体 A は, 143kN で補強主鉄筋が降伏ひずみを超え、3  $\delta_y$  (19.5mm)で最大荷重 171kN に達した.その後、10  $\delta_y$  (66.1mm)まで荷重を保持したま ま変位が進展したが、柱基部ではらみ出しが発生し、最終的にか ぶりが剥落することで急激に荷重が低下、11  $\delta_y$  (72.7mm)で Pyを 下回った.供試体 C は、荷重制御で 320kN を荷重維持した時に、 引張側主鉄筋がフーチングかぶりコンクリートと伴にフーチング から伸び出し、荷重を保持出来なくなり、水平載荷装置の変位限 界 135.5mm まで急激に変位が進行(図-4(b)の破線)した.この直 後の荷重は、137kN まで低下していた.

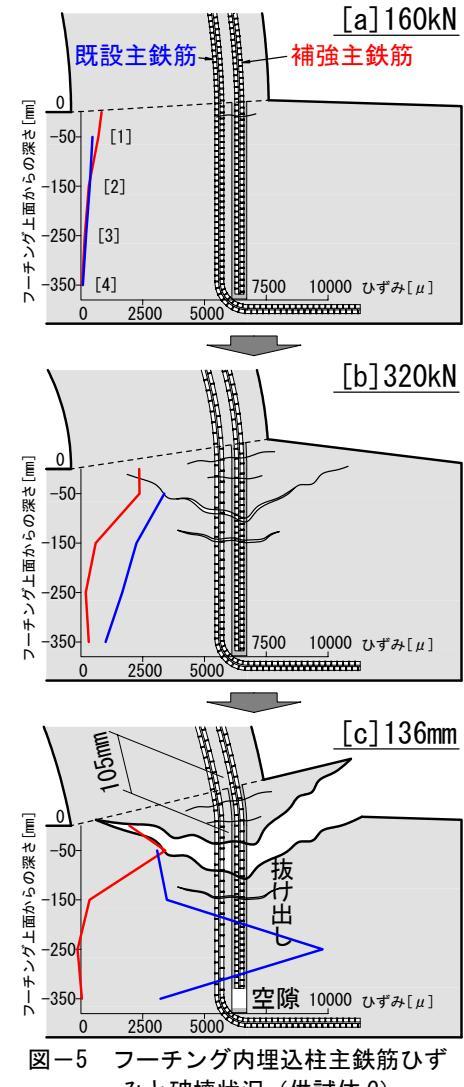
みと破壊状況(供試体 C)

これを確認するため、載荷終了後、引張側補強主鉄筋位置でフーチング を切断し鉄筋定着部の状況を実際に目視した.その結果、フーチング上面 でのコンクリート破壊面は、最深 105mm であり破壊面の下にもひび割れが 確認された.また、補強主鉄筋 6 本全て先端部で空隙が確認され、その平 均は 22mm で空隙の上下波面で一致すること、及び図-5 のひずみ分布よ り、供試体 C は変位急増時に補強主鉄筋の定着部でエポキシ樹脂とコンク リートの界面で滑りが生じ抜け出した.
