# 大規模地下構造物における温度応力解析の精度向上について

長岡工業高等専門学校 学生会員 〇五十嵐祐貴 京阪電気鉄道株式会社 定藤誠一郎 長岡工業高等専門学校 正会員 岩波 基

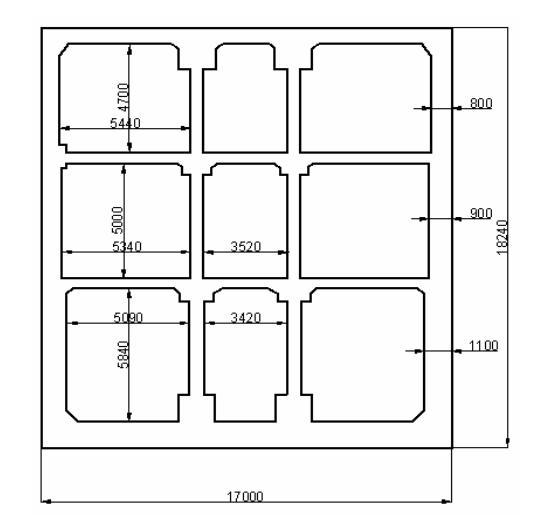
## 図−1 渡辺橋駅 3BL 断面図

いる. 図-1 に示すように, 渡辺橋駅の3BLは3層3径間のボックスラーメン構造を有しており,1層部(B1F) から3層部(B3F)まで,全てが7.5m間隔の柱構造となっている.外側寸法は,17m×18m,側壁厚はB1F で800mm,B2Fで900mm,B3Fで1,100mmとなっている.使用したセメントは,柱部分(鋼管柱)では普通 ポルトランド,それ以外のリフトでは低熱ポルトランドであり,設計基準強度は30N/mm<sup>2</sup>,水セメント比は 55%である.各リフトの打設日,コンクリートの配合条件,打設温度を表-1に示す.また,外気温は大阪の 実績より表-2に示すとおりに設定した.その他のコンクリートの熱物性および力学的物性はコンクリート標 準示方書<sup>1)</sup>に準じて表-3のように設定した.地盤は底部のみ考え,直接外気と接する面は空気との熱伝達境界 とした.また,型枠をしている面に関しては,脱型まで合板との熱伝達条件を考慮し,脱型後は外気と接する ものとした.

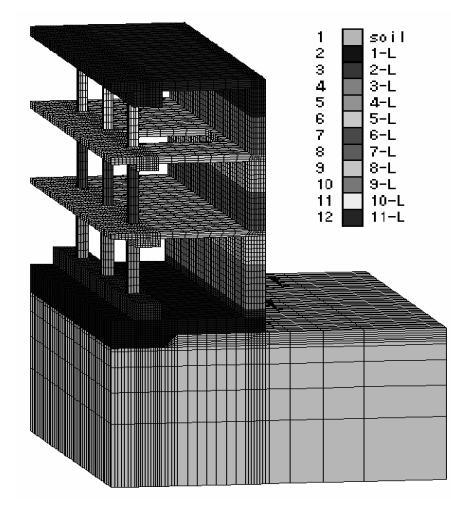
図-2 渡辺橋駅(3BL)の3次元モデル

解析対象を3次元モデル化したものを図-2 に示す.節 点数90,822,要素数78,858であり,要素の最大幅は300mm 程度である.このモデルを用いて解析した結果のうち, 各リフトのひび割れ指数の経時変化を図-3 に,トンネル 長手方向の中央断面における最小ひび割れ指数分布図を 図-4 示す.その中でも,下床版(第1リフ ト),B3F 側壁(第3,5リフト),B2F 側壁 (第7,8リフト)において,ひび割れ指数

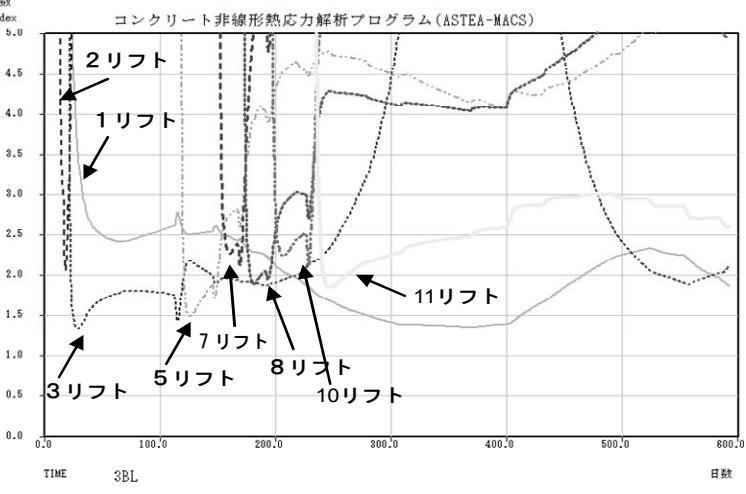
図-3 各リフトのひび割れ指数の経時変化

が低くなる結果となった.しかし,最もひび 割れ指数の低いところ(第3リフト)でも 1.4程度であり,すべてのリフトでひび割れ が発生しないと評価された.

解析結果と比較すると、ひび割れ指数の低下箇所は、ほぼ一致しているが、 ひび割れ指数が最低でも1.4程度であり、ひび割れが発生する確率は30%、 ひび割れの幅は0.1mm以下と考えられる.しかし、実際には幅0.2mm以上 のひび割れが生じており、現実との差異がある.
