## SFRC 補強鋼床版負曲げ部の輪荷重疲労耐久性検討

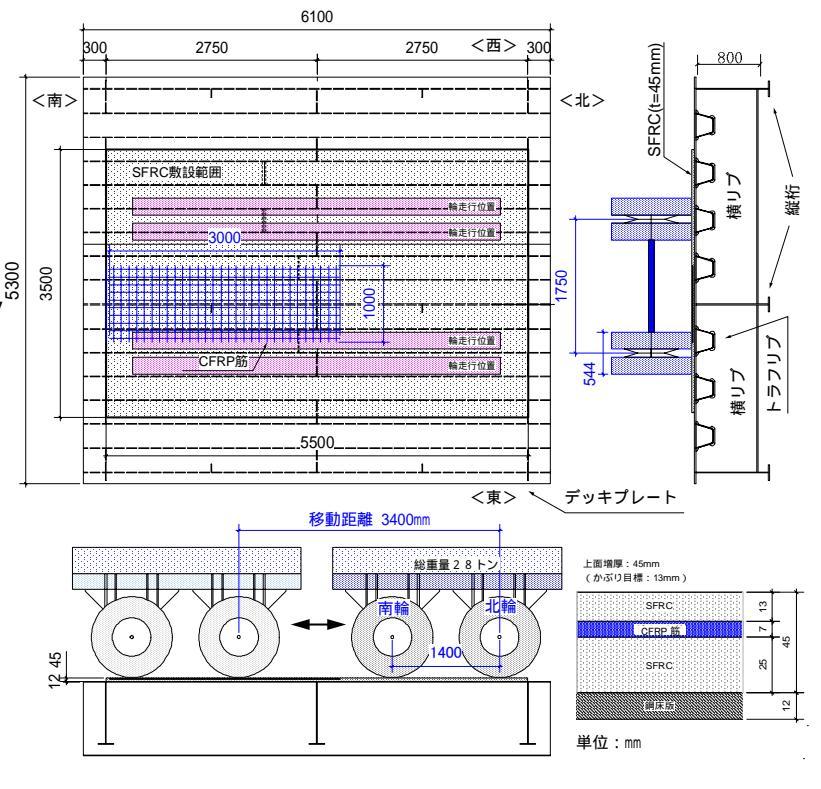
図-1 試験体概要図

試験体は、実橋の鋼床版箱桁橋を再現し ており、鋼床版上に SFRC 舗装を舗設したも のである.鋼床版試験体は板厚12mmのデッ キプレートに,縦リブ(トラフリブ)7本, 横リブ3本,縦桁3本で構成されている. 図-1 に外形寸法を示す .SFRC 舗装の厚さは ,<sup>g</sup> CFRP 筋厚さ、SFRC の最大骨材径等を考慮し 厚さ 45mm とした .なお,今回 SFRC 上のひび 割れ等の観察を行うため、表層舗装は実施 していない.輪載荷は写真-1に示す載荷台 車(総重量 28tf,軸重 14tf × 2 軸)を用い 大型車の後輪を想定した.載荷位置は図-1に示すように,中央縦桁上の負曲げに着 目して中央縦桁を跨ぐように載荷し,100 万往復(試験体中央部では400万輪)の繰 返し載荷を行った.

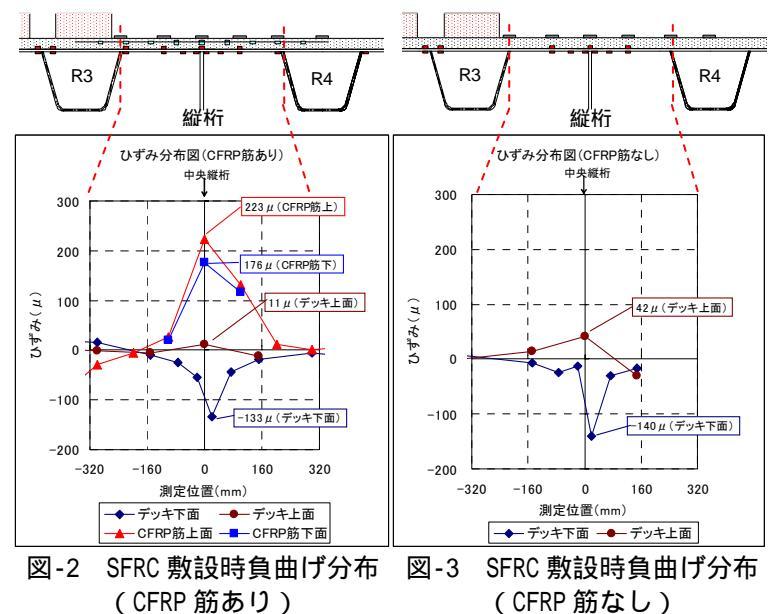
試験開始時に計測した縦桁付近の橋軸直角方向のひずみ分布を図-2, 図-3に示す.SFRC 表面のひずみも計測していたが,計測後に SFRC 表面 にひび割れが生じていることを確認したため,ここではデッキプレート および CFRP 筋のひずみを示す.図-2に示すように CFRP 筋を配置した 断面においては CFRP 筋に引張ひずみが生じていること,また図-3に示 す CFRP 筋が無い断面のデッキプレートのひずみと比べ,デッキプレー トのひずみが小さいことから,負曲げによって SFRC にひび割れが生じ た後も,CFRP 筋が荷重分担しているものと考えられる.

負曲げ域においてSFRCにひび割れが生じた後も,CFRP筋が荷重分担しているものと考えられる.

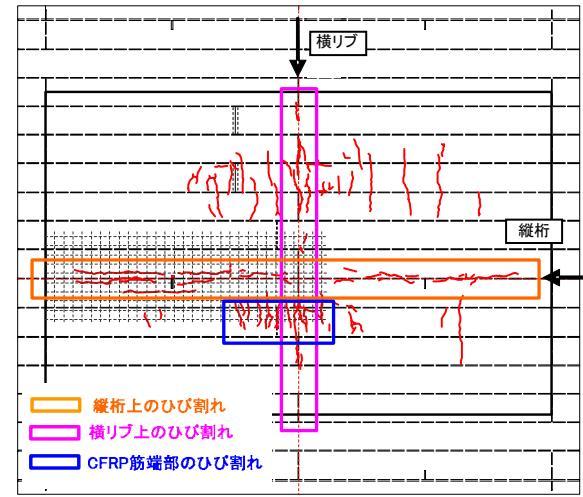
図-4 SFRC のひび割れ分布

輪荷重疲労試験中に生じた SFRC 表面のひび割れを図-4 に示す.縦桁 上のひび割れについては, CFRP 筋が配置された側では縦桁に沿った複数 のひび割れが生じており,その位置は CFRP 筋の格子に沿っていると見ら れる.一方, CFRP 筋が配置されていない側では,ほぼ縦桁上に一本のひ び割れが生じている.このひび割れ発生性状の違いは,CFRP 筋によるひ び割れ分散効果と考えられる一方で,CFRP 筋がひび割れの発生を誘発し ているためとも考えられる.輪荷重によるひび割れの開口幅は CFRP 筋の 有る側で 0.016mm, 無い側で 0.024mm と,両者とも微小な値であった.

横リブ近傍については,横リブ直上の他に,CFRP筋の端部に輪荷重載 荷が載荷された SFRC にも多数のひび割れが発生した.

CFRP筋設置によりSFRCに複数のひび割れが生じ,深さ方向への進展はCFRP筋の無い箇所に比べ1/2以下と小さかった.
