800MPa 級高強度鋼を用いた荷重伝達型十字すみ肉軟質溶接継手の高応力範囲下の疲労強度

岐阜大学 (現,大日本土木) 学生会員 〇水江大地 岐阜大学 正会員 木下幸治

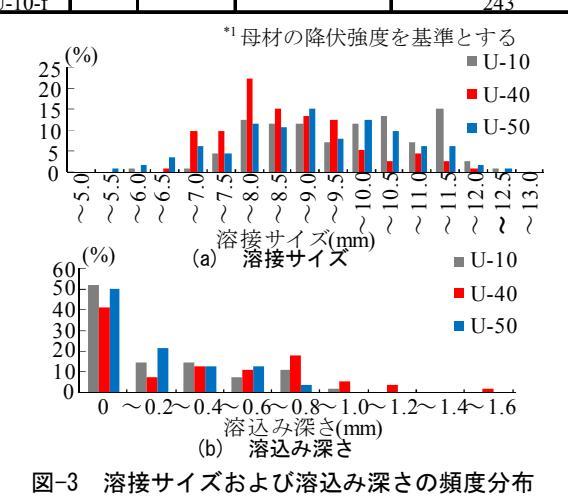
図-1 に試験体の形状および寸法を示す. 試験体 の溶接継手は荷重伝達型の十字すみ肉溶接継手 とした. 溶接は被覆アーク溶接を用いて3層盛と し、一層目の溶接材料を変えた. 溶接姿勢は下向 きとし,目標脚長 8mm とした.なお,目標脚長 で溶込み深さを考慮しないのど断面を以後、設計 のど断面とする.表-1に母材および溶接材料の降 伏強度と引張強度を示す. 母材には板厚 22mm の WEL-TEN780E (JIS G 3128 SHY685) を用いた. 試験体に使用した溶接材料には母材の降伏強度 に対して 50%程度降伏強度の低い G-200 (JIS Z3211 D4301), 40%程度降伏強度の低い L-55 (JIS Z3212 D5016),および軟質化による効果の検証を 目的としてWEL-TEN780E鋼材用の溶接材料L-80 (JIS Z3212 D8016) とした. それぞれの溶接材料 を用いた試験体の呼び名を表-2に示す.

各試験体の溶接サイズ,および溶込み深さを調 べる目的でマクロ試験を行なった.マクロ試験は 試験体の表面をディスクグラインダーで処理し, サンドペーパーで研磨した後,ナイタールを用い てエッチング処理することにより行った.図-2に

示すように溶接サイズ*s*,および溶込み深さ p_w を 定義し、エッチング処理後の試験体の*s*および p_w をノギスにより計測した. 図-3 に溶接サイズ*s*お よび溶込み深さ p_w の計測結果を頻度分布で示す. 図-3 より軟質化したことによる溶接サイズおよ び溶込み深さの明確な違いは見られなかった.

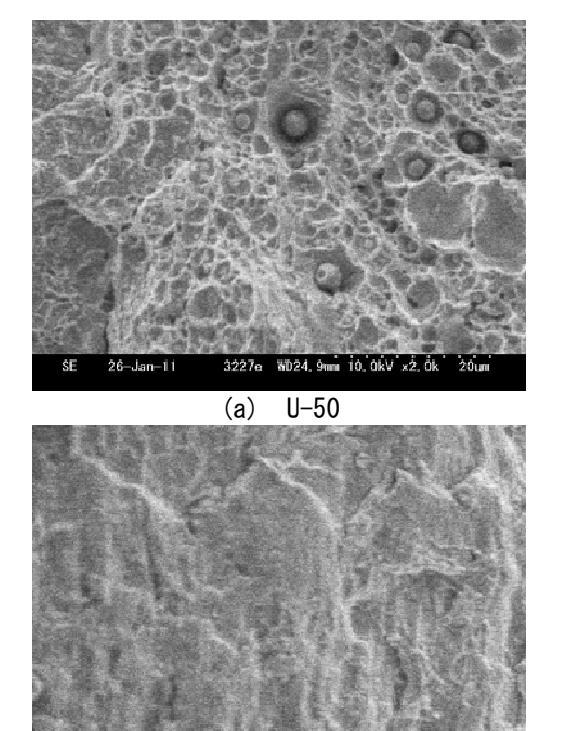
(b) U-10 図-5 SEMによるルートき裂起点付近の観察写真

この疲労強度の低下の原因について明らかに するために,破断面のき裂起点付近を SEM によ り観察した.SEM により撮影したき裂起点付近の 写真を図-5 に示す.図-5(a)より,軟質化の程度 が大きい U-50 ではき裂起点付近にディンプルが 確認できた.図-5(b)より U-10 では明確なディン プルは観察できなかった.これより,軟質化の程 度を大きくすることにより,軟質化した一層目で の局部的なひずみ集中の影響により疲労強度が 低下したものと推察される.

全ての試験体で疲労き裂はルート部を起点に 発生し、のど断面を切るように進展していた.い くつかの試験体ではルート部と止端部の両方か らき裂が発生したが、止端部から発生したき裂の 破断面にはビーチマークはなく、最終的にルート 部からのき裂進展により破断に至った.ルート部 を起点としたき裂のビーチマークの観察より、き 裂は試験体端部のルート部から発生した場合(端 部ルートき裂)と試験体幅中央付近のルート部か ら発生した場合(中央ルートき裂)の大きく2種 類に分類できた.両者の発生、進展挙動は異なる ことから、それぞれに対して疲労強度を整理した. 図-4 に破断時の疲労強度曲線を示す.図-4(a)

より、端部ルートき裂の場合 U-10, U-40 は概ね 同程度の疲労強度を示した.一方、図-4(b)より U-10の試験結果は少ないが、軟質化の程度が大き くなるに従い、徐々に疲労強度が低下する傾向が 見られた.以上より、端部ルートき裂による整理 では試験体端部の影響を受けたため、軟質化によ る違いが明確に確認できなかったと考えられる が、中央ルートき裂による整理では試験体ごとの 差異が明確に確認でき、軟質化の程度が大きくな るに従い疲労強度が低下することがわかった.
