ゴムラテックスモルタルによる鋼橋桁端部の補修・補強工法に関する実験

新日鉄エンジニアリング(株)	Æ	○浮島 文香	Æ	鈴村 恵太
	正	櫻井 信彰	非	中山 逸人
太平洋マテリアル(株)	非	大久保 藤和	正	佐竹 紳也

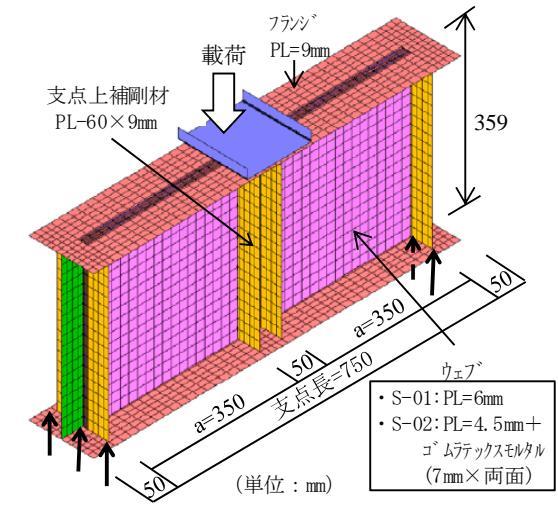
図-1 解析モデル概要

解析モデル概要を図-1 に示す.解析モデルは、桁端部における 応力状態を考え、曲げモーメントに対してせん断力が卓越する寸法 とした.支間中央の載荷点を挟む両側のアスペクト比:α=1.0の ウェブパネルを、S-01 試験体(健全)は腐食損傷前の健全時を想 定しt_s=6mmの鋼のみで構成し、S-02 試験体(補修あり)は腐食後 の板厚をt_{s'}=4.5mm(減肉率=25%)と設定し、腐食により一様に減肉 した分をゴムラテックスモルタルによって補うことを模し鋼とゴ ムラテックスモルタルとで構成し、S-03 試験体(補修なし)は腐 食後の板厚をt_{s'}=4.5mm(減肉率=25%)の鋼のみで構成することによ り、耐荷力性状の差異を確認した.S-02 試験体のゴムラテックス モルタルの厚さは、鋼ウェブ両側に7mmと設定した.また、鋼材と ゴムラテックスモルタル間にバネを設定し、フランジ、および、リ ブはフリーとした.なお、鋼材降伏点は 245N/mm²である.

試験体寸法は図-1と同様である(ただし,鋼材降伏点は336N/mm²).S-01 試験体はフランジ鋼材($t_s=6mm$), ウェブ鋼材($t_s=6mm$)にC-5 塗装を施し た.S-02 試験体(図-4参照)はフランジ鋼材($t_s=6mm$)にC-5 塗装を施し, ウェブ鋼材($t_{s'}=4.5mm$)にゴムラテックスモルタル(目標厚さ $t_c=7mm \times m$ 面)を吹付けた.なお,C-5 塗装,ゴムラテックスモルタルの吹付けは, ブラスト処理(ISO Sa2 1/2)により素地調整を行った鋼材に施した.

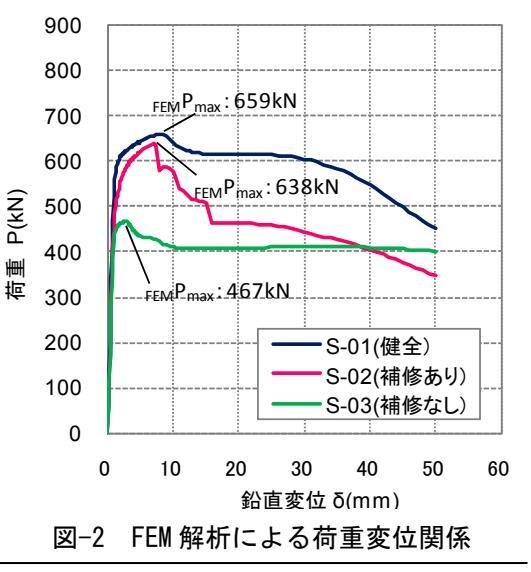
図-2 に FEM 解析による荷重変位関係曲線を,図-3 に弾性域の荷 重変位関係曲線を示す.図-2 中にはせん断降伏強度(以下,最大耐 力): FEMPmaxを併記した.図-3 に示す様に,S-02 試験体の弾性域の 断面剛性は S-03 試験体よりも 5%程度大きいが,狙いの S-01 試験 体の断面剛性よりも小さかった.一方,S-02 試験体の最大耐力は,

キーワード 鋼橋,桁端部腐食,補修,補強,ゴムラテックスモルタル 連絡先 〒293-0011 千葉県富津市新富 20-1 新日鉄エンジニアリング(株) TEL0439-80-4422 狙いの S-01 試験体の最大耐力と同程度であった.よって,ある程度の補修・補強効果はあることが FEM 解析により推定できた.

- FEM 解析では、S-02 試験体の弾性域での断面剛性は S-01 よりも小さ かったが、最大耐力は狙いの S-01 試験体と同程度であった.
- ② せん断試験では、S-02 試験体の最大耐力は狙いの S-01 試験体の約 85%にとどまったが、弾性域での断面剛性は狙いの S-01 試験体と同 程度まで上昇しており、ゴムラテックスモルタル吹付けによる補 修・補強効果はあることが確認できた。

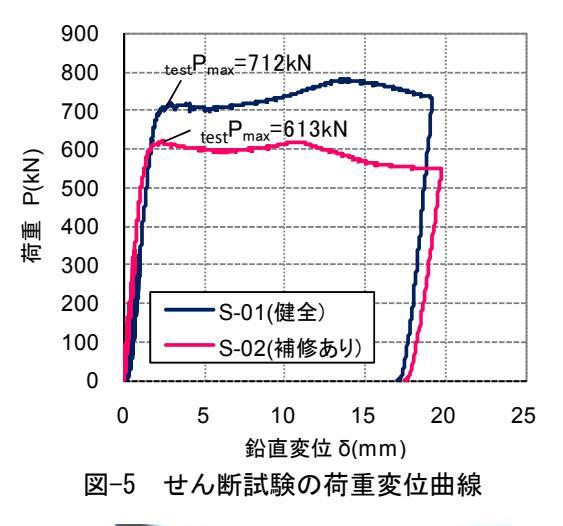
図-5 にせん断試験による荷重変位曲線を示す. 図中には最大耐力: testPmaxを併記した.

S-02 試験体の断面剛性は,FEM 解析では S-03 試験体(補修なし) の5%上昇にとどまっていたが,せん断試験では載荷荷重=500kN 程度 までは狙いの S-01 試験体と同程度まで上昇していた.一方,S-02 試 験体の最大耐力は,FEM 解析のように S-01 試験体と同程度まで上昇し ていなかったが,S-01 試験体の最大耐力の 85%程度までは上昇して いた.なお,最大耐力まではウェブ鋼に面外変位を生じておらず,ま た,図-6 に示すように載荷荷重=600kN まではゴムラテックスモルタ ルの表面にも目視で確認できるほどのひび割れ等は発生していなか った.よって,ある程度の補修・補強効果はあることがせん断試験に より確認できた.

FEM 解析結果とせん断試験結果との相違の原因として, FEM 解析で設定

したウェブ・フランジ・リブとゴムラテックスモルタル間の応力伝達機構がせん断試験時の応力伝達機構が異なる こと等が考えられる.今後は,鋼材とゴムラテックスモルタルとの界面における応力伝達機構の解明に取り組むと ともに,ゴムラテックスモルタルの配合設計・施工方法の見直し,防食性能の確認等を行う予定である.
