弾性波による PC グラウト充填状況調査法に関する実験的研究

- (社) 日本建設機械化協会 施工技術総合研究所 正会員 ○榎園 正義
- (社)日本建設機械化協会 施工技術総合研究所 正会員 谷倉 泉
- (株)高速道路総合技術研究所 道路研究部 正会員 野島 昭二

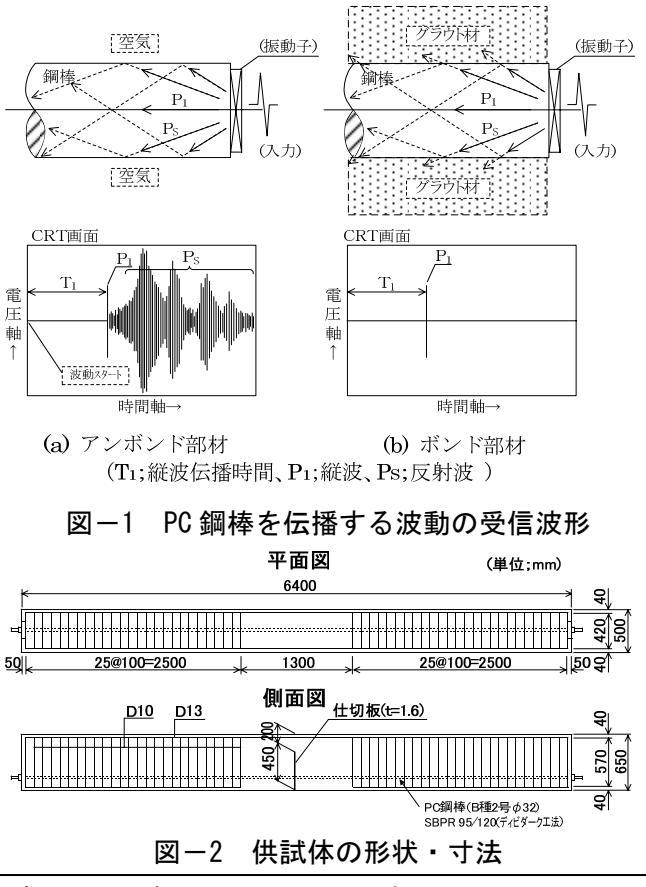
供試体は図-2 に示すような PC 桁(桁高さ 65cm, 幅 50cm,長さ 6.4m)で,中央部下方にシース管を配 置し,その中に ϕ 32mm の PC 鋼棒(B 種 2 号 ϕ 32 SBPR 95/120)を1本セットした矩形断面のポストテンシ ョン方式の PC 桁供試体(2 体)である。PC 鋼棒には 52.8tf(×9.81kN)のプレストレスを導入し,その内1 体は緊張力管理用のアンボンドとし,その他の1体 はPC桁のシース内へグラウト材を注入した。コンク リートおよびグラウト材の配合を表-1,表-2に, 圧縮強度を表-3に示す。

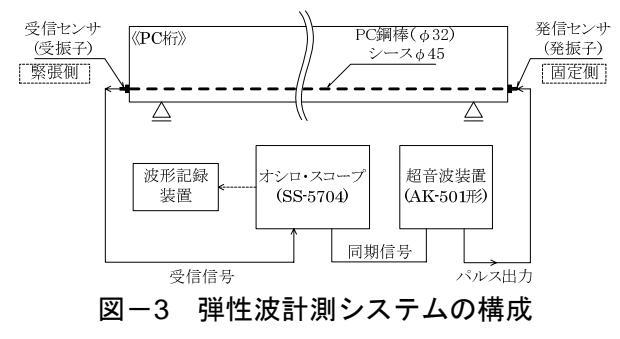
弾性波計測のシステム構成を図-3に示す。その受 信波形の状況は、CRTの画面を記録し、受信波形の面 積を計り、波面率 (η ; Ab/Ao×100% Ab: ボンド部 材の面積, Ao: アンボンド部材の面積)として整理・ 評価した。

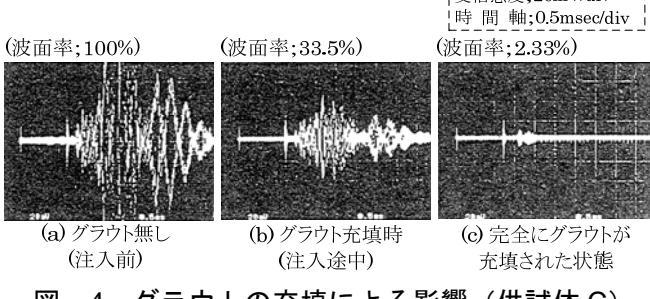
図-4 グラウトの充填による影響(供試体 C)

図-4(a~c)は、グラウト注入直前のアンボンド状態の供試体 C におけるシース内へのグラウト充填時の影響について、弾性波計測を適用した受信波形例である。

波面率は、グラウト材の充填状況により、(a) グ ラウト無しの100%から(b)充填中の33.5%、さらに (c)完全にグラウトが充填された状態の2.33%へと大 きな変化が認められた。これは、充填されたグラウ ト材が PC 鋼棒に付着・硬化し始めたことから、伝播 波動の減衰が増大したためと考えられる。また、波 面率はグラウト材の硬化(材令)に伴って、図-5 に示すようにさらに2%程度減少する傾向を示した。

PC 桁中のシース内のグラウト充填の有・無につい ては、グラウトを充填する前後および硬化後におい て、鋼棒内の弾性波動の受信波形の変化として明瞭 な形でその現象が把握できた。したがって,あらか じめキャリブレーションを行うことにより,弾性波 計測による波面率の状況からグラウトの充填度の評 価が可能と考えられる。
