# 微小欠陥が多重反射の周波数・波形に及ぼす影響

- (株)東洋計測リサーチ 正会員 〇山下健太郎
- 一般社団法人 i T E C S 技術協会 正会員 極檀 邦夫
  - アプライドリサーチ(株) 正会員 境 友昭

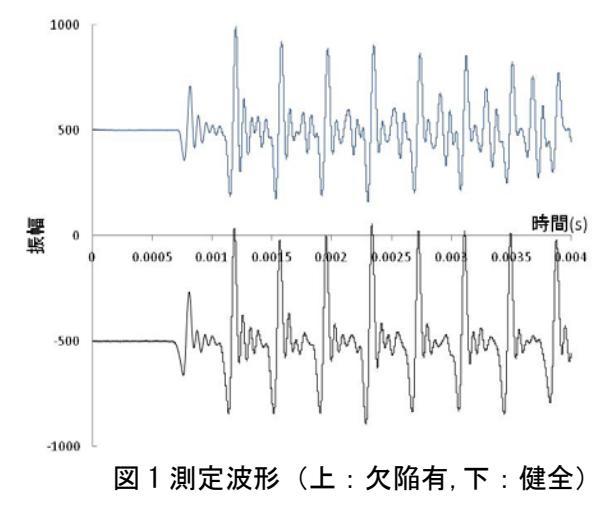
実際に断面欠損を持つ鉄筋棒を対象として測定した波形 (φ32mm丸鋼, サンプリング 0.1μs)を図1上,欠損がない状 態での測定波形を下に示す.打撃によって入力された波形 が棒の中で多重反射している状況が示されているが,時間 の経過とともに,主たる反射波以外に微細の振幅を持つ波 動が相対的に目立って来ていることがわかる.パワースペ クトル解析では,測定面と対向反射面間を多重反射する波 動の振幅が卓越するため,このような微細振幅のスペクト ルに着目されることは少ない.

図6は図1の測定波形において、反射波と生成された高調波成分の振幅の比率を反射回数ごとに示したものである.「欠陥有」の波形では反射回数が増えるとともに、高調波の振幅が増幅していることが伺える.

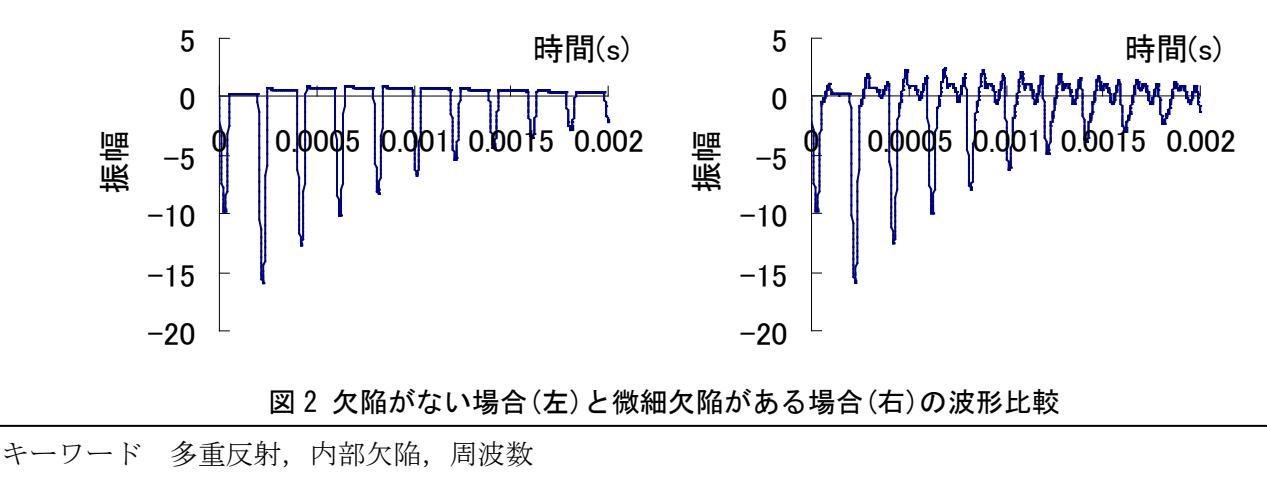
数値計算では、棒(長さ 100 ユニット、共振周波数 5050Hz)を仮定し、棒要素のインピーダンス値を変化さ せる方法を用いた.なお、1ユニットの長さは、波動が 1 µ s で進行する距離であり、コンクリートであれば、 約 4mm に相当する.図2は、棒に欠陥がない場合の波形と、測定位置から 1/4 長の箇所に断面が 1/2 となる欠 陥がある場合の計算波形である.実際に測定された波形と同様に、欠陥がある場合には、後半部で微細振幅振 動が相対的に大きくなっていることがわかる.

また,図2の計算波形においても、同様の傾向が見られたため、振幅の増幅率をもとに欠陥サイズを定量的に評価できる可能性がある.

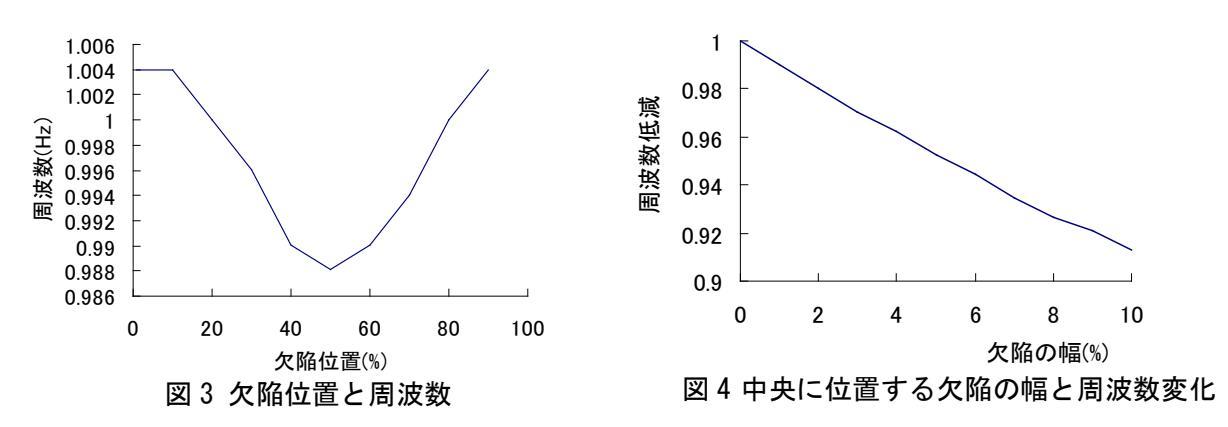
図3は、欠陥位置と周波数の関係についての解析結果である.横軸は、欠陥位置を棒の長さでの比率で示している.縦軸は、欠陥がない場合の固有振動数に対して欠陥がある場合の周波数の比率である.欠陥が棒の中央にあるほど、固有周波数の低下が大きいことがわかる.傷の幅は、この場合全体長さの1%、断面欠損率は50%である.

図4は,棒の中央部に1/2の断面欠損が存在する場合の欠陥幅と固有周波数変化の関係を示したものである. 欠陥幅が拡がるほど,周波数の低減が大きくなり,また,欠陥幅と周波数低減はほぼ直線関係にあることがわ かる.

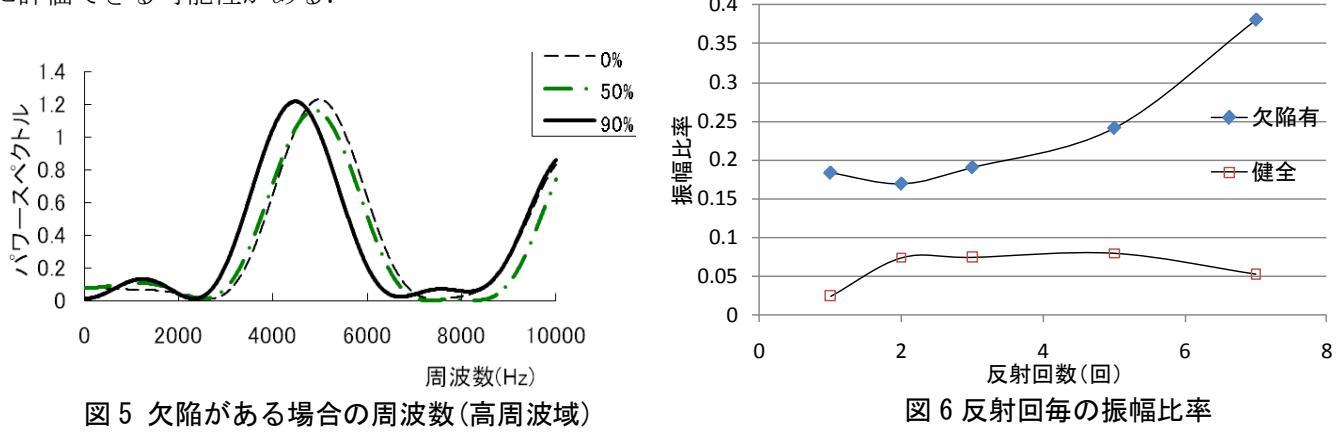
図5は、欠陥の程度を変化させて得た計算波形の1.5msから2.0msの間での周波数構成を示したものである. 欠陥サイズが大きくなると、棒全体の固有振動数とは調和関係にないローカルピーク周波数が生じていること がわかる.これは、欠陥と測定面、欠陥と対向反射面間での多重反射による波の干渉によって特異な周波数が 生成されていることを示しているものと考えられる.
