MMST における仕切壁の耐火性能(その2)〔大型実験〕

首都高速道路	(株)	正会員	吉川	直志
首都高速道路	(株)	正会員	浅野	靖
大成建設	(株)	正会員	○佐藤	充弘
大成建設	(株)		加藤	雅樹

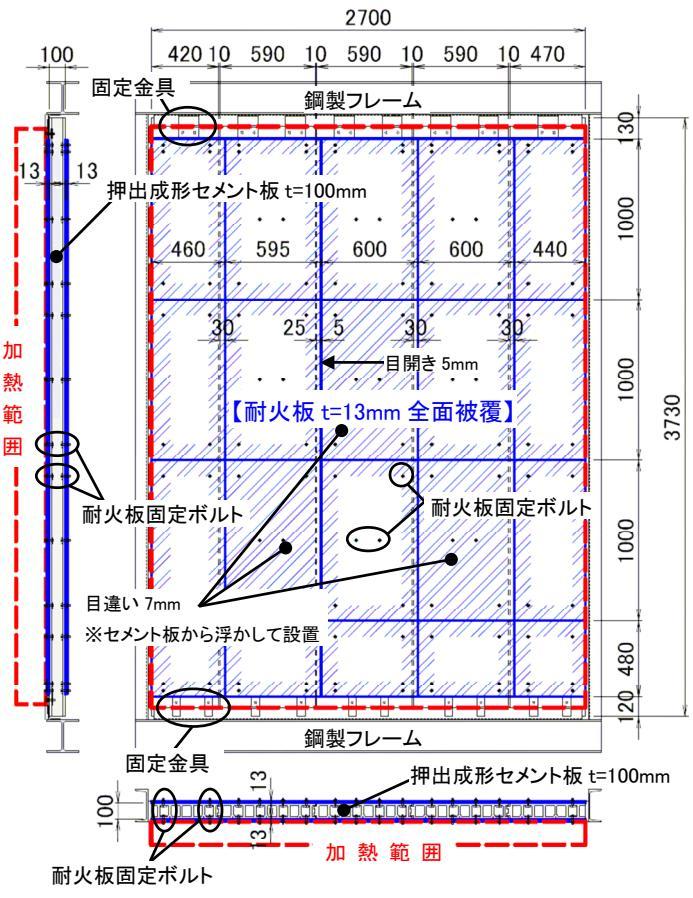
図-1 CASE2-13 実験体立面図(加熱面側)

実験体の概要図を図-1 と図-2 に示す。押出成形セメント板(標準幅 590mm×高さ 3730mm)は、実験用鋼製フレーム枠に実構造の鋼製金具(L75+Z クリップ)を使い、縦張りで5枚を固定した。耐火板(標準幅 600mm×高さ 1000mm)は、目地部を押出成形セメント板の縦目地位置と 30mm ずらし、かつ小型実験と同様に実施工精度を考慮して、目開き 5mm と目違い 7mm を一部に設けて設置した。

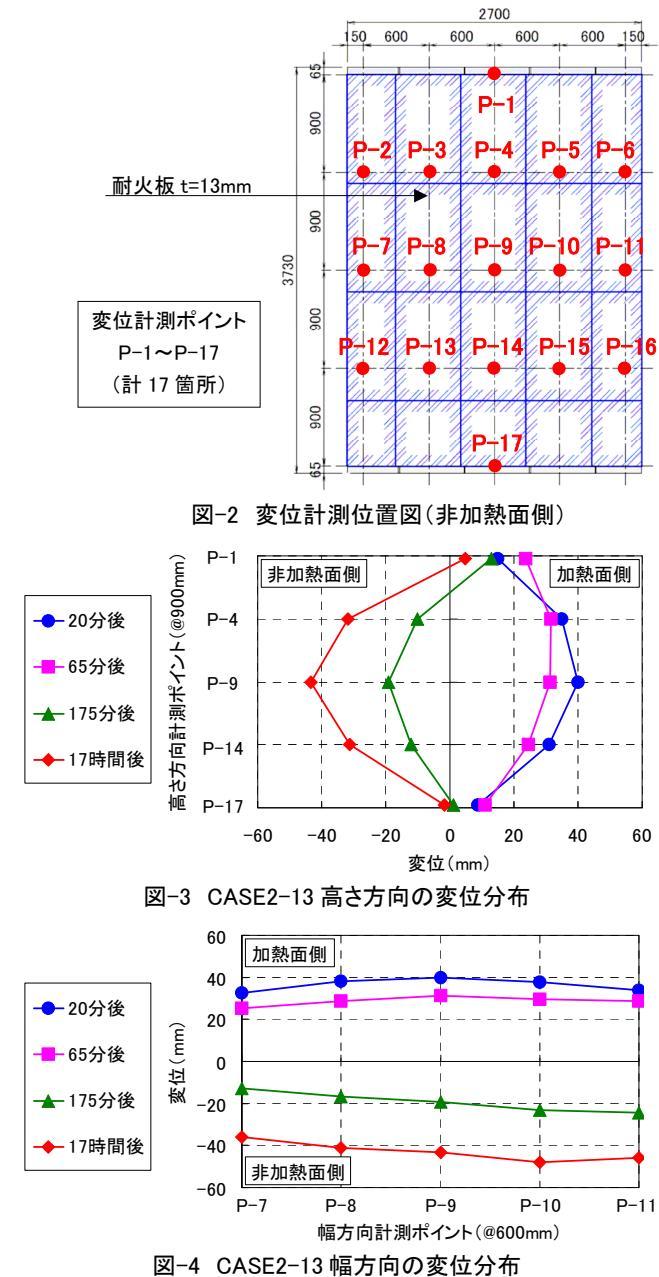
変位計測結果のうち CASE2-13 実験体の高さ方向変位分 布に着目すると、加熱開始と共に中央部が加熱面側へ凸形 状に変形し始めるが、その後変位量は上昇と下降を繰り返 し、加熱終了~常温冷却時には非加熱面側へ凸形状に変形 して収束した(図-3 参照)。この現象は、加熱面側からの 受熱量が非加熱面側へ伝達される際、時間差で両面に熱膨 張が発生し変位バランスが崩れるためと思われる。なお、

実験体の幅方向に対しては、各計測断面位置でほぼ等しい変位分布を示していた(図-4 参照)。火災時における仕 切壁の変位量は、最大で45mm 程度発生すると思われるが、建築限界線へ干渉する可能性は無いと判断できる。
