高密度軸方向鉄筋をスパイラル鉄筋で補強した RC 円形柱の静的正負交番載荷実験

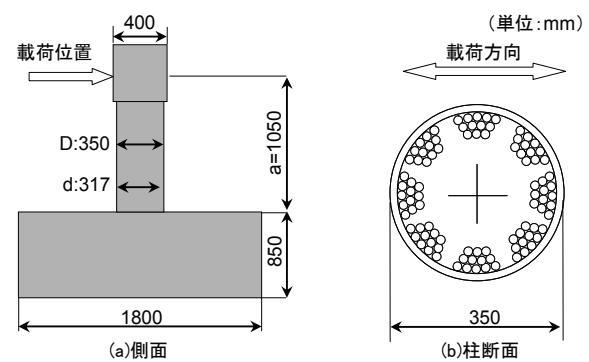
図-1 試験体概要図

表-1 に試験体諸元,図-1 に試験体概要図を示す.

試験体は、軸方向鉄筋の外周にせん断補強鉄筋を配置し、かぶりを確保した位置に型枠を設置した後、内部をモルタルで充填した.なお、せん断補強鉄筋は柱部にのみ配置し、フーチング内部へは配置していない. 本実験ではせん断スパン比 (a/d) を 3.31、軸方向鉄筋比 ($p_{\varrho} = \Sigma A_{s}/(\pi \cdot D^{2}/4)$,ここに ΣA_{s} ;全軸方向鉄筋の断面積、D;柱径)を19.8%とし、試験パラメータを、耐力比 (V_{yd}/V_{mu} ;ここに、 V_{yd} ;部材のせん断耐力、 $V_{mu} = M_{u}/a$, M_{u} ;曲げ耐力、a;せん断スパン)とした.

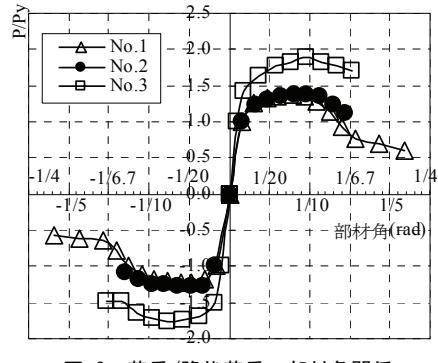
図-2 荷重/降伏荷重一部材角関係

荷重/降伏荷重と部材角の関係を図-2 に示す. No.1 試験体は,軸方向鉄筋相互の付着が切れ,軸方向鉄筋 相互のすべりにより柱全体で変形するため,軸方向鉄 筋やせん断補強鉄筋の破断は見られなかった. 図より, No.1 試験体の最 大変位時(降伏荷 重を維持する最 大変位)に生じた 部材角は1/8.0で, 降伏変位時の約 8 倍の水平変位 時に生じている ことがわかる.

No.2 試験体は, 柱基部の軸方向鉄筋がはらみ出し, 基部に塑性ヒンジが形成され, 損傷が柱基部に集中し たもので, せん断補強鉄筋の破断で実験を終了したが, 実験終了直前の部材角は 1/6.9 で降伏荷重を上回る結 果であった.また, No.3 試験体は, せん断補強鉄筋の 拘束が大きいため, 軸方向鉄筋のはらみ出しが押さえ られ, 柱基部で損傷せずにフーチング表面部に損傷が 集中したもので, 軸方向鉄筋の破断で実験を終了した が,実験終了直前の部材角は 1/6.5 で, No.2 試験体同 様, 降伏荷重を上回る結果であった.
