## 未溶着を有する梁ー柱鋼部材の十字継手溶接脚長が延性き裂発生に及ぼす影響

三菱重工鉄構エンジニアリング(株	株)	正会員	$\bigcirc$	鈴木	俊光
名城大学大学院	5 学	生会員		速水	景
名城大学大学院	名 学	生会員		羽田	新輝
名城大学		正会員		葛	漢彬

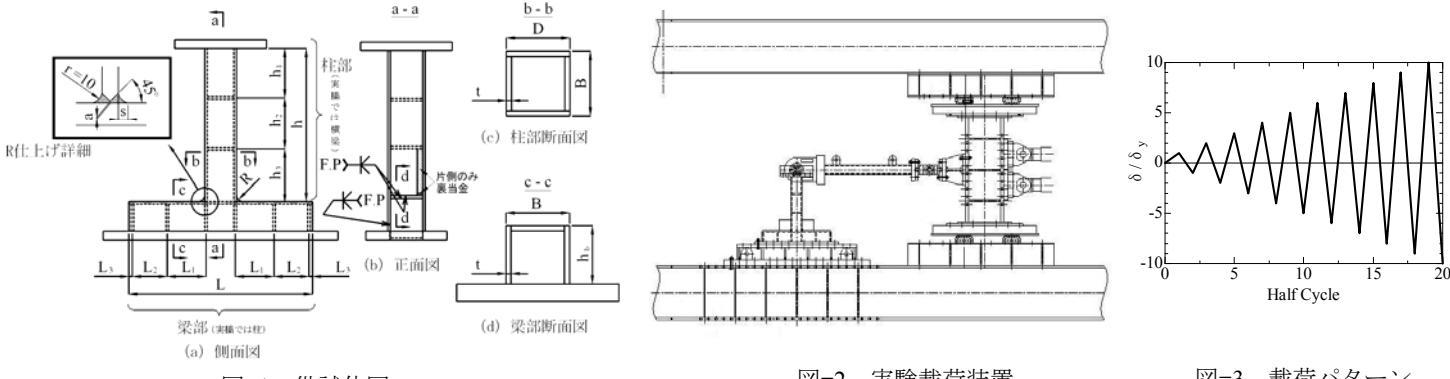
図-1 供試体図

供試体は鋼製橋脚隅角部の梁ー柱接合部を模擬した構造とした.供試体の材質は SM490YA, 板厚は 12mm, 柱の幅厚比パラメータ  $R_f$ は 0.30 である.表-1 において,供試体名の S30 は幅厚比パラメータ,次の 5,8 は 十字溶接部の未溶着高さ a,次の 15,30 はフィレット半径,次のアルファベットは溶接仕上げの種別を表し, R はビード表面の円弧状仕上げを示し,VC は載荷パターンを示し  $\delta_y$ を基準とした 1 サイクル毎の漸増振幅載 荷を表す.供試体名の末尾の MD であるが,文献 2),3)で示した実験シリーズでは十字継手の脚長 s の設計値 を約 10mm としたが,溶接未溶着高さが 2,5,8mm と設定した供試体すべてにおいて繰り返し載荷によるき 裂発生が未溶着から生じなかったことを考慮し,本実験では十字継手の溶接脚長 s を 5mm としたことを表す. ここに、 $\delta_y$ は柱としての降伏変位である.なお,実験供試体は鋼製 2 層ラーメンの梁ー柱接合部を想定してお り,図-1 における供試体図の柱部は実橋脚では横梁,梁部は柱となる.また,図-2 に実験載荷装置の概要を, 図-3 に載荷パターンを示す.

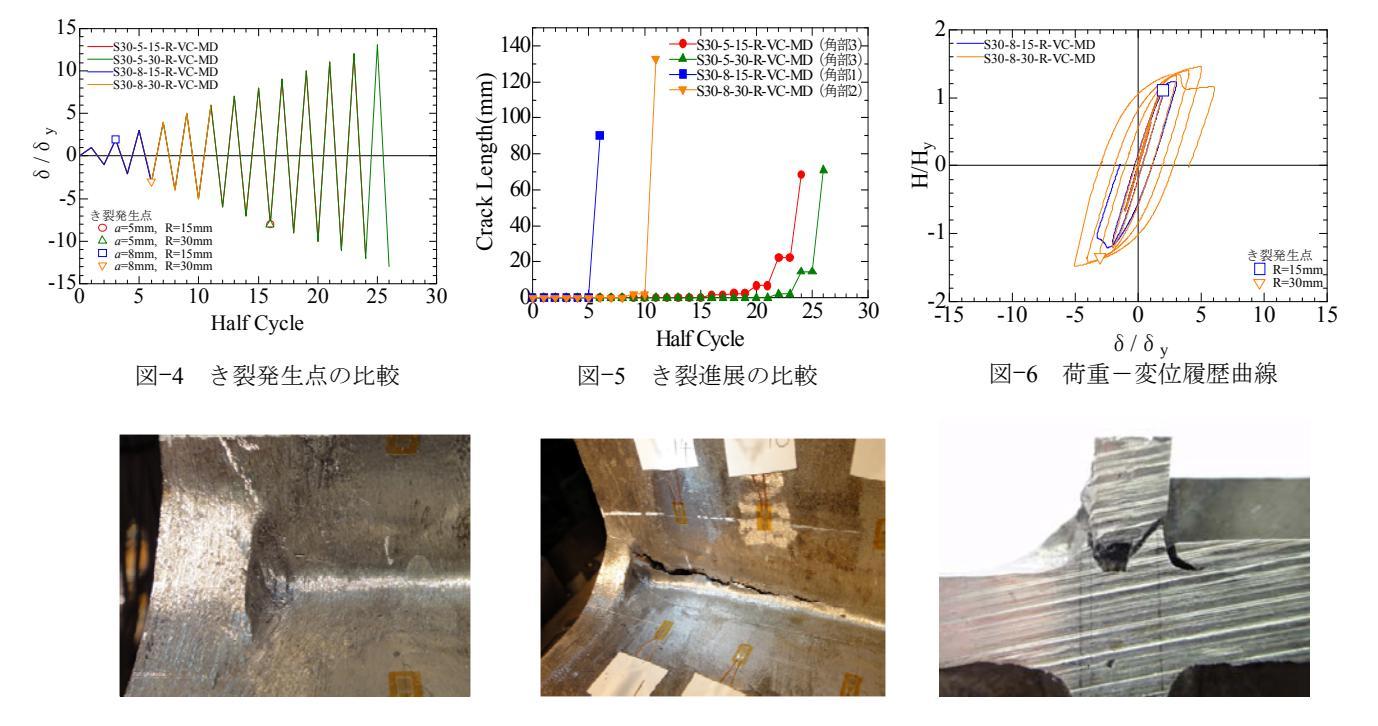
写真-1 き裂発生状況とき裂発生近傍断面(S30-5-30-R-VC-MD)

表-2 に各供試体におけるき裂発生時期とき裂発生高さ<sup>1)</sup>を,図-4 には各供試体のき裂発生点の比較,図-5 には各供試体のき裂進展状況の比較,図-6 には未溶着高さ 8mm の供試体における水平変位-水平荷重履歴曲線をそれぞれ示す.全ての供試体において,き裂は十字継手未溶着内部から発生し,き裂が溶接ビード表面に進展,十字継手に沿ってき裂が進展していった.また,未溶着高さ 5mm, 8mm の供試体ともき裂が溶接ビード表面に発生してからのき裂長さの進展は緩やかであるが,き裂は終局状態の前に急激に進展して耐荷力を失った.これは,き裂が溶接内部の未溶着に沿って進展しているものと考えられ,溶接ビード表面のき裂が一気に進展したものと考えられる.また,未溶着高さ 8mm の供試体においては,過去の実験と違いき裂が載荷の初期段階に確認され,フィレット半径 15mm の供試体ではわずか 3 半サイクルで終局状態に達した.一方,フィレット高さ 30mm の供試体では,き裂発生時期,終局に達した時期がそれぞれ 3 半サイクル遅く,フィレットによるある程度のき裂発生,進展の緩和効果が見られた.

一方,未溶着高さ 5mm の供試体においては,未溶着高さ 8mm の供試体と比べ,き裂発生および終局に達した時期が大幅に遅くなっている.このことからも,溶接未溶着高さおよび溶接脚長はき裂発生に大きな影響を 及ぼすことが明らかとなった.
