未溶着を有する梁ー柱鋼部材のフィレット半径が延性き裂発生に及ぼす影響

名城大学大学院	学生会員	○速水	景
三菱重工鉄構エンジニアリング(株)	正会員	鈴木	俊光
名城大学大学院	学生会員	森	翔吾
名城大学	正会員	葛	漢彬

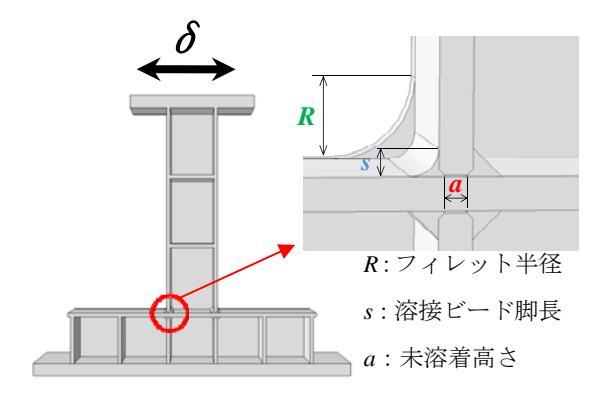
図-1 供試体概略図

図-1 に供試体概要図を、表-1 に供試体の寸法をそれぞれ示す。 図-1 に示すように、供試体は鋼製橋脚隅角部の梁一柱接合部を 模擬した構造とした.供試体の材質は SM490YA, 板厚は 12mm, 柱の幅厚比パラメータ R<sub>f</sub>は 0.30 である.供試体名の S30 は幅 厚比パラメータ,次の8は十字溶接部の未溶着高さa,次の0, 15 等はフィレット半径 R, 次のアルファベットは溶接仕上げの 種別を表し、R はビード表面の円弧状仕上げを示し、VC は載 荷パターンであり図-2に示すようにδを基準とした1サイクル 毎の漸増振幅載荷を表す.供試体名の末尾の MD であるが,文 献 2),3)で示した実験シリーズでは十字継手の脚長 s を約 10mm としたが、溶接未溶着高さが 2, 5, 8mm と設定した供試体す べてにおいて繰り返し載荷によるき裂発生が未溶着から生じ なかったことを考慮し、本実験では十字継手の溶接脚長 s を 5mm としたことを表す. なお,実験供試体は鋼製2層ラーメン の梁-柱接合部を想定しており、図-1における供試体図の柱部 は実橋脚では横梁,梁部は柱となる.

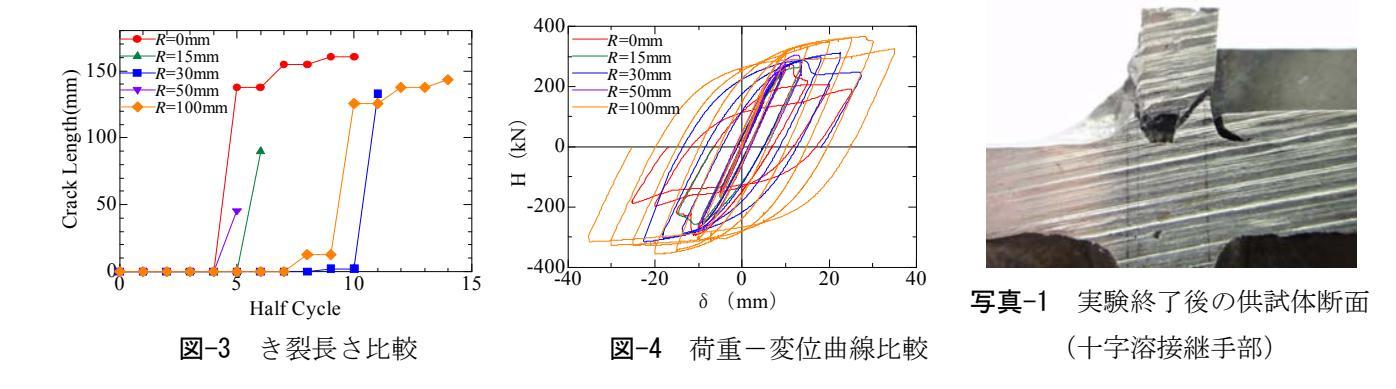
各供試体の実験でのき裂発生点,定義上でのき裂発生点およびき裂の発生高さ(梁部フランジ表面からき裂 発生点までの距離)を表-2 に示す.また図-3 には各供試体において最も大きく進展したき裂の進展状況の比 較を,図-4 には水平変位-水平荷重履歴曲線をそれぞれ示す.

表-2より、フィレット半径 R=15mm が最も早くき裂が発生したものの、R=0~50mm の間ではフィレット半 径の値を変更させてもき裂発生時期に大きな違いがみられない.しかし、フィレット半径 R=100mm のように 値を極端に大きくすると、き裂発生時期が最大で5半サイクルの差があり、フィレットが溶接部へのひずみ集 中を緩和し、延性き裂発生の遅延効果を得られた.次に図-3を見ると、今回の供試体は全て未溶着高さが板厚 に対して非常に大きいため、き裂が急激に進展しており図-4より、その時点で耐荷力が 10%以上低下してい ることがわかる.これは未溶着内部で発生したき裂が溶接十字継手方向に進展し、写真-1のように未溶着部で 発生したき裂が溶接表面部へ急激に進展したと考えられる.しかしながら、10%以上荷重低下した後、崩壊に 至らず荷重が安定する現象がみられた.これはフランジ板の十字継手溶接が破壊されたが、ウェブ板が荷重を 受け持ったためと考えられ、急激な崩壊に至らなかったと思われる.そして、繰り返し載荷を受ける中ウェブ 板のフィレットが面外に変形し耐荷力が徐々に低下していき実験を終了した.
