# 変形の空間分布計測による損傷検知に関する検討 (その1)小型 RC 梁曲げ試験と光学式歪み計測の適用

清水建設(株) 正会員 ○岩城 英朗 清水建設(株) 正会員 稲田 裕

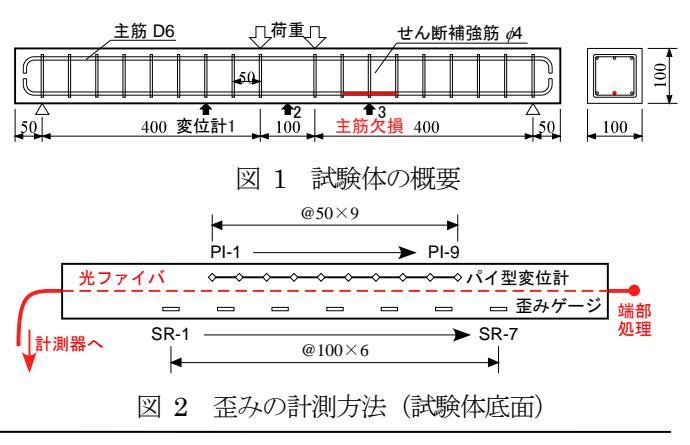
試験体は図1に示すように断面10cm×10cm,幅1mの RC梁とする.そして、単純化した模擬損傷として鉄筋の一 部に欠損を与えることとして、表1のように欠損長さと本 数を変えた5体の試験体を用意した.試験体は、鉄筋配筋 後に設定した範囲の鉄筋を切断し、その後コンクリートを 打設して製作した.

試験方法は二点載荷の一方向曲げ試験として,最大荷重 を徐々に上げる漸増載荷を行った.計測項目は荷重と図 1 の 3 点の変位 (DP-1~3),試験体底面の軸方向歪みとした. 歪み計測は図 2 に示すように,歪みゲージ(ゲージ長 20mm, SR-1~7) とパイ型変位計(標点距離 50mm, PI-1~9)を用 い,次項の光学式分布歪み計測結果と比較する.

センサとして用いる光ファイバケーブルは FTTH 配線用 の光ドロップケーブル (ACS 社製) とする. 強度確保のた めの支持線は予め外し,付着確保のため被覆材の表面の目 荒らしを施した. そして,試験体製作後に底面中央部に溝 (幅 10mm,深さ 5mm)を掘り,ファイバをキャッピン グ材で固定した. なお,光学式歪み計測は,荷重サイクル のピーク荷重/除荷時に実施し,空間的な計測ピッチは 1cm としている.

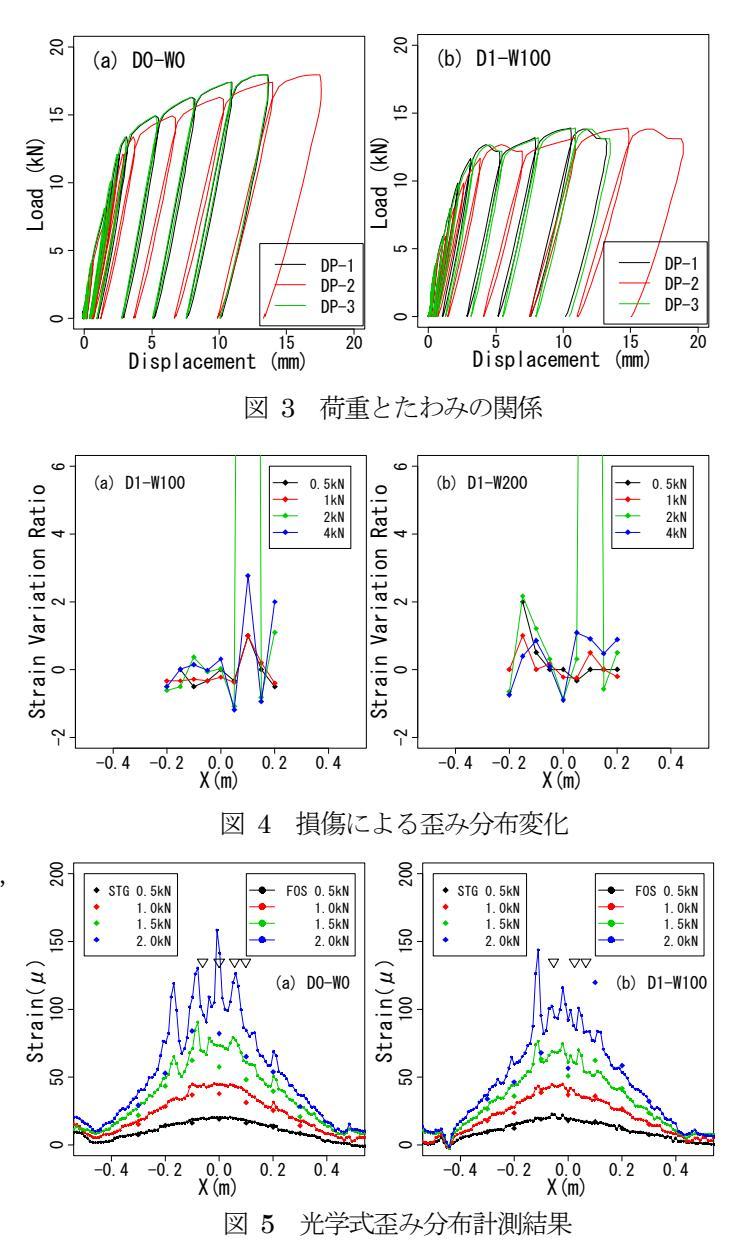
荷重に対する鉛直方向のたわみ変動の関係の例として, 損傷のない D0-W0 と 1 本の鉄筋を 100mm 欠損させた D1-W100 の関係を図3に示す.損傷により剛性が低下し, 鉄筋降伏とそれ以降の荷重の低下が著しい.また,D1-W100 では損傷のある右側のたわみ(DP-3)が左(DP-1)に比べて大 きくなるが,その差は破壊に近づくまで非常に小さく,変 形の小さい領域におけるたわみ計測値による損傷位置の検 出は容易でない.

初期損傷の歪み分布への影響の評価のため、パイ型変位 計計測値から求めた平均歪みについて、損傷の有無による 分布変化を求める.損傷有りの試験体の歪み $\epsilon$ と無しの歪み aから変化率 ( $\epsilon$ -a) /a を算定し、例として試験体 D1-W100 と D1-W200 について荷重 0.5, 1, 2, 4 での変化率の 分布を図 4 に示す.変化率の増加は損傷箇所に集中し、損 傷程度に応じて変動範囲が変化しており、歪み分布の計測 による損傷箇所の判定の可能性が確認できる.しかし、損 傷箇所以外に発生したひび割れの影響も見られる.

試験体 D0-W0 と D1-W100 について光学式分布計測と歪 みゲージの計測値との比較を図5に示す.ひび割れ発生前 の2kNまで0.5kN間隔の荷重ピーク時の光ファイバ計測結 果を実線で、対応する歪みゲージの結果を◆で表す.また、 その後に目視により検知された初期ひび割れの発生位置を ▽で示した. 光ファイバにより得られた分布歪みと歪みゲ ージの値は数10µの歪みから良く一致しており,分布形状変 化も適切に把握できている.また、ひび割れ荷重以下の領 域からひび割れ発生箇所と概ね同じ位置に歪み分布の山が 見られ、ひび割れ発生直前の歪みの増加が検出できている. ここでは結果は省略するが、ひび割れ発生後の大きな変形 時の歪み計測値もパイ型変位計の結果と良く一致しており, 4000µ程度までの精度は確認できた.しかし、局所的な歪み のピークが発生すると、その影響により周辺に激しい歪み の増減が発生すること、ファイバ両端からの芯線の抜けの 影響が見られること等の課題も見られた.
