交通振動を用いた鋼ゲルバートラス橋の異常検知

京都大学大学院	学生員	〇北内 壮太郎	京都大学大学院	学生員	伊勢本 遼
京都大学大学院	正会員	金 哲佑	京都大学大学院	正会員	杉浦 邦征

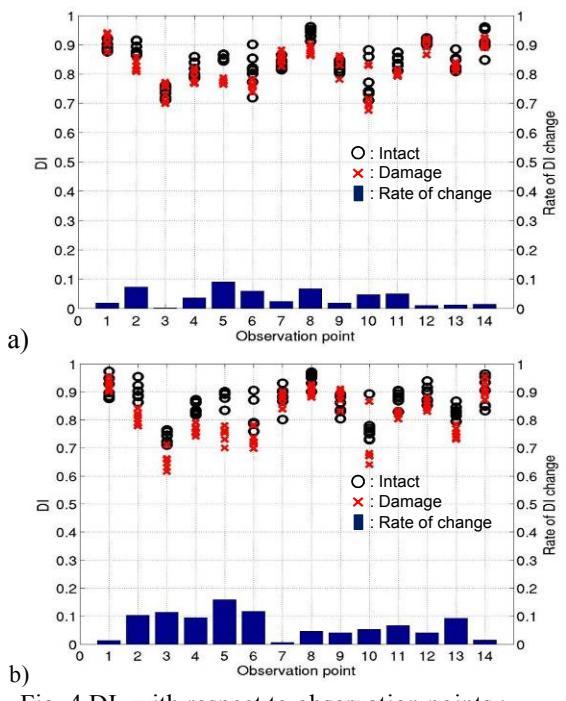
例として、Scenario 2 および Scenario 3 における損傷前後の DI₃を測点別に Fig. 4 に示す.青い棒グラフは損傷前後の変化率 である.図より,損傷位置付近において損傷による変化が大き く,相対的に高速である Scenario 3 の方がその傾向が明確であ ることが分かる.次に、MTS²⁾を適用し、マハラノビス距離で ある MD を比較することで異常診断を行う.MTS に用いる項目 数は、観測数未満であれば任意であるが、損傷位置に近い測点 の影響が多岐に渡ることを低減するため、損傷位置推定の観点 から、Table 2 に示すように隣り合う 2 測点を MTS に用いる事 にする.また、閾値は交差確認法³⁾を用いて決定する.例とし て Scenario 2 および Scenario 3 における MTS の適用結果を Fig. 5 に示す.図中の赤線は閾値を示しており、A から L のアルファ ベットは Table 2 に示す項目の組み合わせを示している.図 より、損傷による変化が明確であることが分かる.また、損傷

Fig. 4 DI₃ with respect to observation points : a) Scenario 2 and b) Scenario 3.

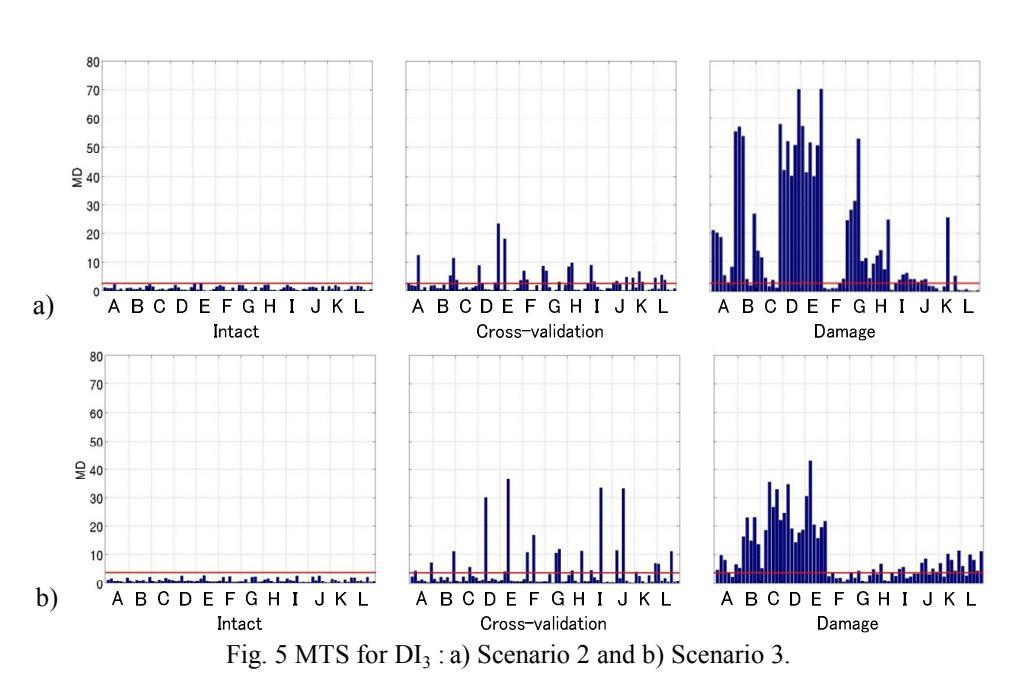
位置付近の測点を項目とした MTS の適用結果は,他の測点 を項目とした結果に比べ損傷 によるパターンの変化が卓越 しており,損傷位置推定の可能 性を示唆する.
