バックルプレート床版の耐荷性能について

東京都土木技術支援・人材育成センター 正会員 〇関口 幹夫

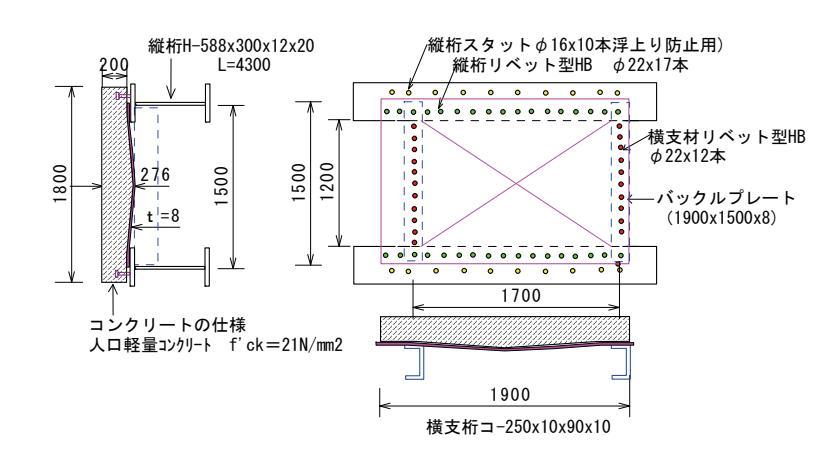
図-1 試験体寸法

試験体の形状は図-1 に示すとおりで,清洲橋のBP床版パネルの最大寸法と 床版厚は最小厚の 200mm のパネルをモデル化した. プレート(底鋼板)の材 質は一般構造用鋼材 SS400 で板厚は,設計値 7.9mm 相当の 8.0mm と昭和 62 年の打替え時の腐食量 2mm を考慮した 6.0mm と将来の補修限界を想定した 4.5mm の 3 ケースとした. プレートの凹みは,本来プレスで製作する再現であ ったが,型が存在しないため溶接構造とした.縦桁とプレートの取合いは本来 のリベット構造をトルシア型高力ボルトで代用した.使用したコンクリートは, 1 種軽量コンクリートで早強ポルトランドセメント使用の設計基準強度は打替 え時と同じ 210kg/cm²(21N/mm²)の生コンを使用した. 材令 7 日の圧縮強度は 25.5N/mm²で弾性係数(Ec)=16,700N/mm²,ポアソン比(v)=0.2,単位体積質量

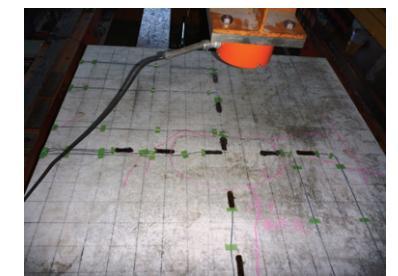
写真-4 4.5 mmの上面破壊状態 が進展する.しかし,局部的 な大きな変形は生じない.桁 との接合部は,滑りや変形は 確認できない.床版内部のひ び割れは,図-2 に示す押し抜 きせん断破壊によるひび割 れが載荷板外縁よりほぼ 45 度の角度で発生する. 底鋼板 板厚 6.0mm および 8.0mm も 板厚 4.5mm 同様な破壊モー ドである.

床版上面は,写真-4に示す載荷板周長に沿

- って 5~10mm 程度押し込まれる破壊形式である. 底鋼板は写真-5 に示すように全体に荷重の増大に伴ってはく離
- キーワード バックルプレート床版,人工軽量コンクリート,破壊モード,押し抜きせん断耐荷力 連絡先 〒136-0075 東京都江東区新砂1-9-15 東京都土木技術支援・人材育成センター 技術支援課 TEL03-5683-1578

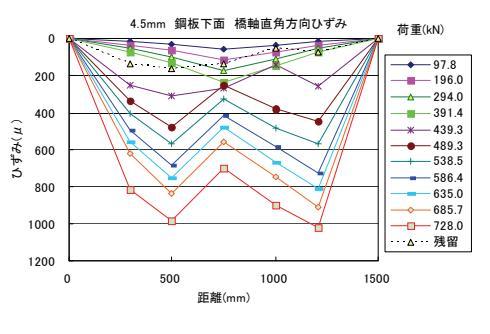
図-5 底鋼板のひずみ分布

リートが完全合成で全断面有効時(床版厚は平均値)の厚板理論の単純板計算値とほぼ一致する.また,橋軸直角 方向の底鋼板ひずみ分布は,図-5に示すように弾性領域内では図-3たわみ分布と類似形状を示し,押し抜きせん断 耐荷力以降のひび割れ発生後の塑性域では,押し抜け時の破壊面の先端で底鋼板が局部的に変形するため,W型の 分布形状となったものと推定される.今後,走行疲労実験で疲労耐久性を検討する.

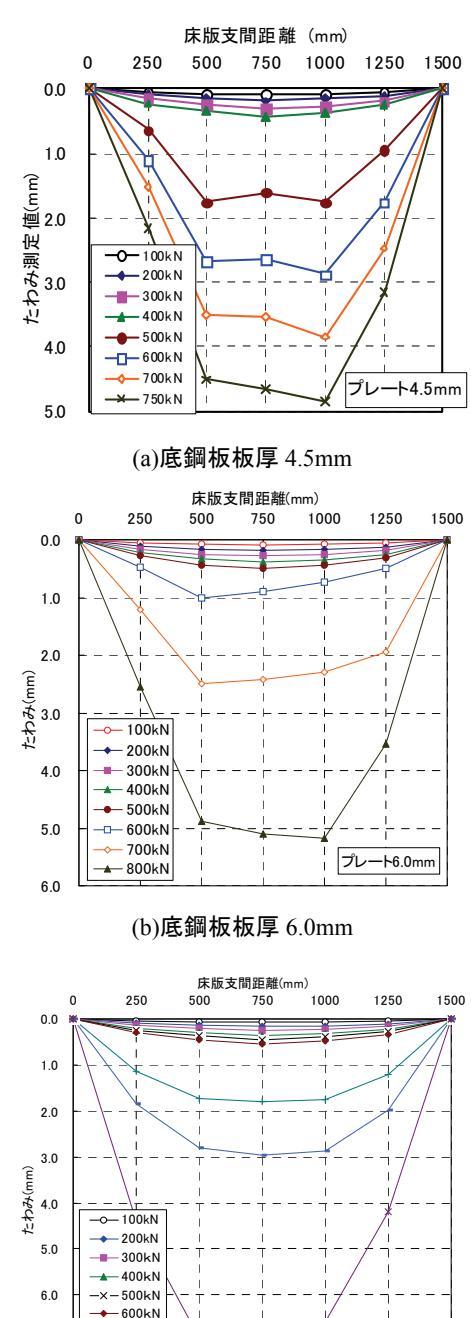
(c)底鋼板板厚 8.0mm 図-3 橋軸直角方向のたわみ

橋軸直角方向のたわみの測 定結果を図-3 に示す.押し抜

きせん断耐荷力までの弾性域のたわみは、図-4のとおり底鋼板とコンク

実験結果の一覧を表-1 に示 す.押し抜きせん断耐荷力は, 図-3 及び図-4 に示すたわみ形 状が急激に増加する時点とし, 最大耐荷力と最大鋼板応力度 は,手動油圧ジャッキの載荷 が止まった時点とした.表-1 の()内の値は,板厚 8.0mm に 対する比率であり,押し抜き せん断耐荷力は,板厚の影響 が大きい.一方,最大耐荷力 と最大鋼板応力度では,板厚 の影響は小さい.
