# 赤外線サーモグラフィを用いた鋼・コンクリート合成床版の充填性評価

川田工業株式会社	正会員	○水野	浩	滋賀県立大学	正会員	和泉	遊以
神戸大学	正会員	阪上	隆英	神戸大学	学生員	中野	好祐
大阪工業大学	フェロー	松井	繁之	川田工業株式会社	正会員	街道	浩

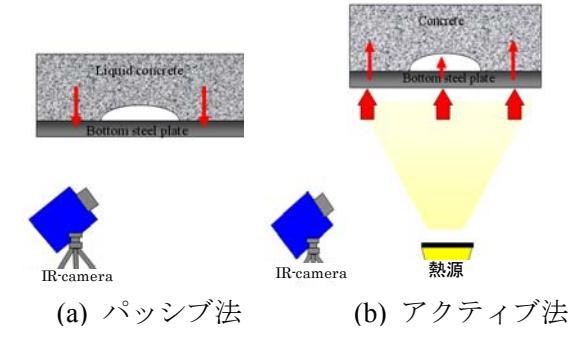
コンクリートの充填性評価には、図1(a)に示すパッシブ法、および図1(b)に示すアクティブ法を用いる. フレッシュコンクリートと鋼板に温度差がある場合,打設時にコンクリート・鋼板の間で熱の移動が生じる. このとき、コンクリートが充填されている部分と、コンクリートが未充填あるいは充填が不完全な部分では鋼 板表面温度に違いが現れると考えられる.パッシブ法では、この温度の違いを赤外線サーモグラフィで計測す ることにより、コンクリートの充填性を評価する.アクティブ法においては、図1(b)に示したように、底鋼 板直下から未充填箇所を含む領域を均一に加熱した場合、空隙部における断熱性の影響により、健全部と空隙 部における底鋼板下面の温度に違いが生じる.この温度差を赤外線サーモグラフィにより検出することにより, コンクリートの充填性を評価する.本研究では、パッシブ法とアクティブ法により、コンクリート充填性を評 価することを検討する.

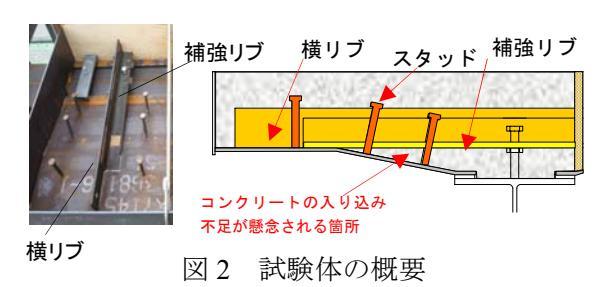
実験にはロビンソン型合成床版構造を模擬した試験体を用い, 模擬欠陥を設けていない健全試験体と、発泡スチロールおよび ジャンカブロックを設置した模擬欠陥試験体の比較を行った. 模擬欠陥は図2に示すハンチ部と呼ばれる底鋼板傾斜部と補強 リブの間の隙間,および底鋼板の水平部に設置した.実験は, コンクリート打設時中の温度計測、およびアクティブ加熱計測 (38kW 灯油燃焼ヒーター使用)の2 種類を行った.計測条件を 表1に示す.計測カメラおよび模擬欠陥種類による差異はほと図1 赤外線サーモグラフィを用いた充填性評価 んど見られなかったことから,本稿では高性能赤外線カメラ SC7350および発泡スチロール模擬欠陥を用いた結果を示す.

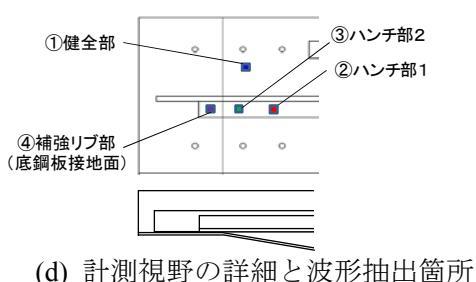
健全試験体および模擬欠陥試験体を用いたコンクリート打設 時の温度計測結果を、図3および図4にそれぞれ示す.図3の 温度画像より、コンクリートの流動の様子が温度分布の変化と して現れていることがわかる.また,ハンチ部の底鋼板と補強 リブの間の隙間部分において、コンクリートが充填されたこと による温度上昇が確認された.一方,図4より,ハンチ部に設 置した発泡スチロールによる模擬欠陥部では、コンクリート充 填による温度上昇が現れず、周囲の健全部に比べて低温状態と なっていることがわかる. したがって、コンクリート打設時の 底鋼板下面の温度分布変化を計測することにより, ハンチ部に おけるコンクリート未充填部の検出が可能であることがわかっ た. 図 3(d)および図 4(d)に示した健全試験体および模擬欠陥試験

(a) 計測開始 14 秒後

(b) 計測開始 32 秒後 (c) 計測開始 59 秒後 図 3 打設中の温度分布計測結果(健全試験体)

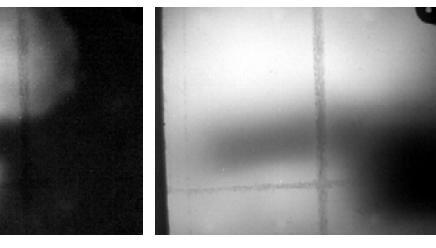
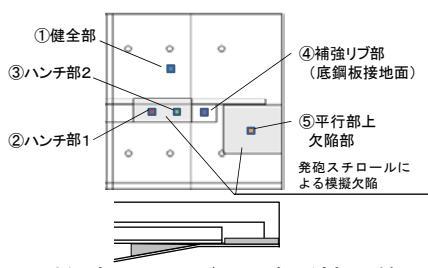
(d) 計測視野の詳細と波形抽出箇所 (a) 計測開始 16 秒後 (b) 計測開始 40 秒後 (c) 計測開始 173 秒後 図4 打設中の温度分布計測結果(模擬欠陥試験体)

体の各箇所における時系列の温度変動波形を、図 5(a)および図 5(b)にそれぞれ示す.図 5(a)より、ハンチ部の 温度曲線は、計測開始約 50 秒後までは健全部とほぼ同様の傾向を示し、その後横リブ設置箇所における曲線 に近づいている. 底鋼板と補強リブの間では、コンクリートの熱は補強リブと底鋼板に伝わる. すなわち充填 直後はコンクリート温度が底鋼板へと伝わるが、同時にコンクリートの熱は補強リブにも奪われる.したがっ て、打設時における底鋼板下面の温度分布からコンクリートの充填性を評価するためには、コンクリートが注 入された直後の温度データを用いる必要があることがわかった.

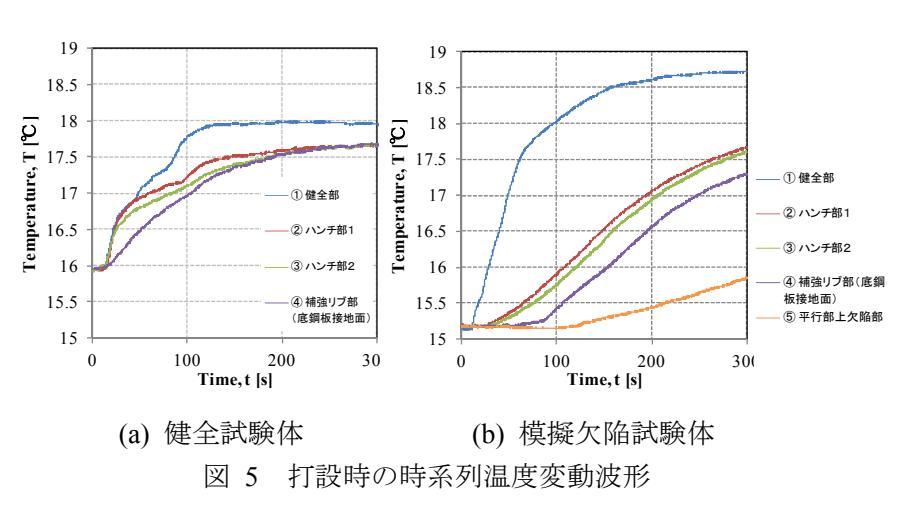
アクティブ加熱計測結果

次に、健全試験体および模擬欠陥試験体に対して灯油燃焼ヒーターによる1分間のアクティブ加熱を行い、 加熱中・加熱後の底鋼板下面の温度分布変化を赤外線カメラにより計測した.その結果を図6に示す.画像は 加熱直後の温度分布から加熱前の温度分布を引いた温度差分画像を示している.図 6(b)より,ハンチ部および 水平部の模擬欠陥部において局所的な温度変化が現れており、これに基づき未充填部の検出が可能であること が示された.図7に切断した試験体のハンチ部充填状況を示す.健全試験体のハンチ部にはコンクリートが充 填されており、赤外線サーモグラフィの計測結果を裏付けている.
