山岳トンネル覆エコンクリートのひび割れ発生パターン

鉄建建設(株) 正会員 ○川又 篤, 松岡 茂 東日本高速道路(株)関東支社 正会員 窪田賢司

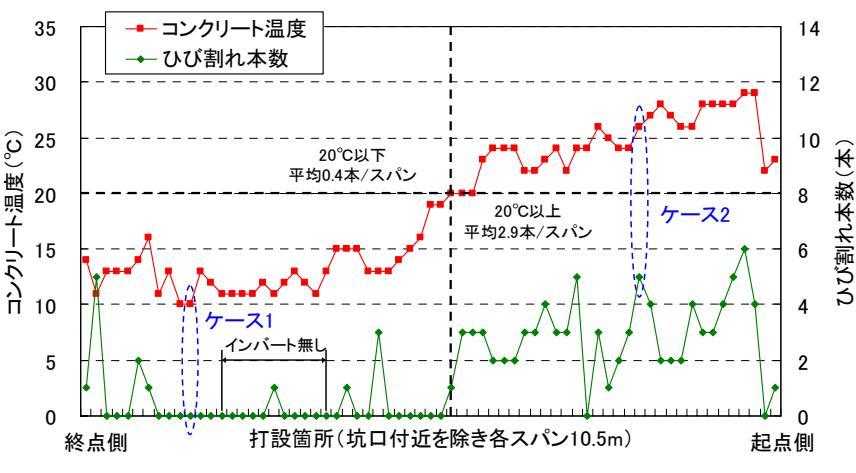
施工中の実トンネルのひび割れ調査結果(調査年月 2010 年 1 月)を打設時のコンクリート温度とひび割れ 本数で整理したものを図-1 に示す.これを見ると、コンクリート温度 20℃を境にひび割れ本数に大きな差異 が見られる.なお、コンクリート打設は、終点側から起点側に向かって行われており、期間は 2008 年 12 月か ら 2009 年 7 月である.したがって、終点側と起点側とでは約 7 ヶ月もの差異があり、終点側の方が乾燥収縮 ひずみは大きいものと考えられる.しかしながら、コンクリート温度が高い夏季に打設し、打設からの材齢の

短い起点側の方が、ひび割れ本数が多 い. コンクリートは,温度降下により 温度収縮し,乾燥により乾燥収縮する. よって,高温多湿の気象条件下で夏季 施工の覆工は,打設後は冬季に向かっ て収縮する傾向となるため,ひび割れ として顕在化したものと考えられる. そこで,乾燥収縮と季節変動による温 度収縮を考慮した FEM 解析でひび割 れ発生パターンを検討した.

図-1 トンネルニ次覆エのコンクリート温度とひび割れ本数

図-1 に示すケース1ではコンクリート打設とひび割れ調査の月が同一であるため、季節変動の影響は考慮せ ず乾燥収縮ひずみのみとし、ケース2では乾燥収縮ひずみと温度収縮ひずみの両方を考慮した.

コンクリート打設時期の異なる覆工コンクリートのひび割れ状況 を検討するため、三次元 FEM により温度応力解析を行った.トンネ ル形状は二車線断面を想定し、覆工厚 300mm、S.L.以上の曲率半径 R=5,200mm、S.L.以下の曲率半径 R=7,800mm、スパン 10,500mm とし た.対称性からモデルは 1/2 モデルとした.また、図-1 に示すように インバートの拘束が無い場合、ひび割れ本数が少ないことから、拘束 条件はインバートの有無についても検討した.覆工背面については、 地山の拘束が全くない条件とした.なお、計算モデルは、各要素にひ び割れが1本発生する分布ひび割れモデルとした.

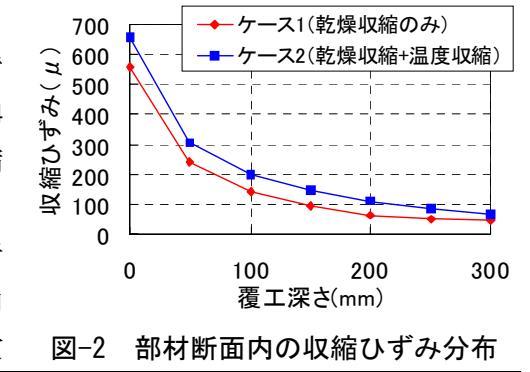
し,計算により覆工温度が安定状態となった時点を初期値と設定した. その後,坑内温度がひび割れ調査時の当該地域の1月平均温度2.5℃ に低下した時のひずみを温度収縮ひずみとした.この計算による温度 収縮ひずみ約128 μ を乾燥収縮ひずみに加えると,図-2に示すように 乾燥収縮のみのケース1よりもケース2の収縮ひずみ大きくなった. 図-2に示すケース2の覆工表面での収縮ひずみは655 μ である.

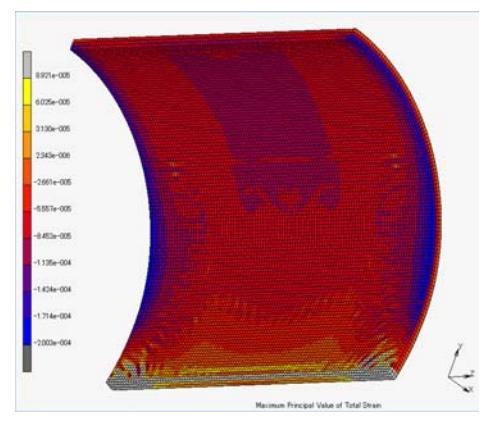
図-3 にインバートによる拘束を考慮した場合のひび割れ発生パタ ーンを示す.計算では、コンクリートの引張強度と弾性係数の関係か ら 89.2 µ でひび割れが発生するものと判定し、ひび割れを灰色で示 した.乾燥収縮ひずみのみを考慮したケース1と比較して、温度の季 節変動も考慮したケース2の結果は、側壁部にインバートの拘束と思 われる軸直交方向のひび割れが多数発生している.インバートの拘束 が無い図-4 では、側壁部の軸直交方向のひび割れが発生していない. したがって、側壁部の軸直交方向のひび割れは、インバートの拘束に 起因する特徴的なものと判断される.

(1) ケース1(乾燥収縮のみ)

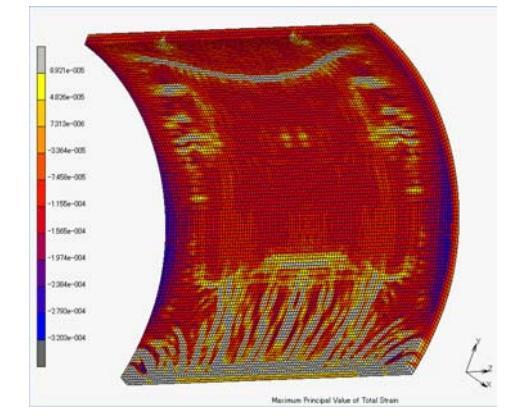
(2)ケース2(乾燥収縮+温度収縮)
図-3 ひび割れ発生状況
(インバート有り)

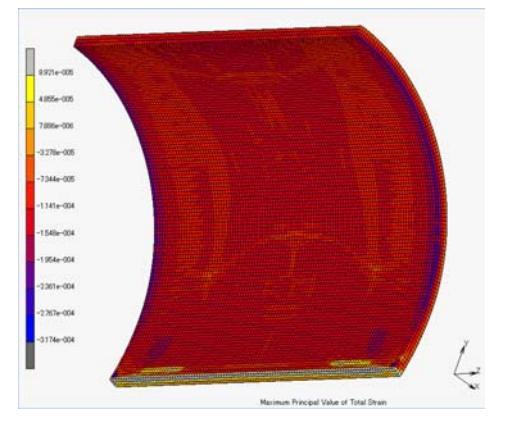
図-4 ひび割れ発生状況 (乾燥+温度収縮,インバート無し)
