降雨の影響を受けた傾斜地盤上の盛土の振動台実験

- (その2) 盛土崩壊機構の解明-

| 鉄道総合技術研究所 | 正会員 | ○松丸 | 貴樹 | 須賀 | 基晃 |

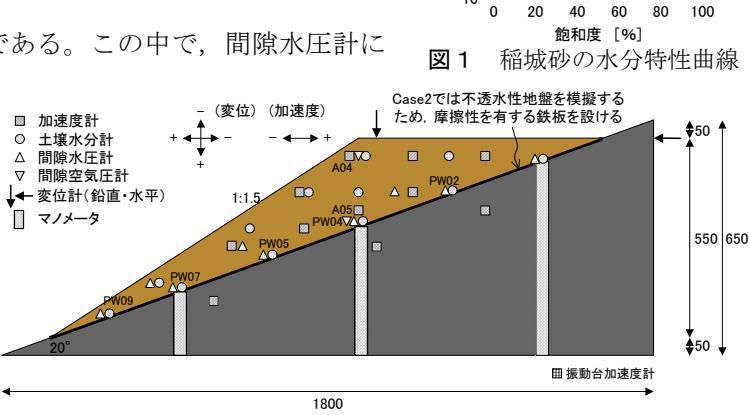
図2 構築した盛土形状と計測機器の配置

盛土の形状・計測機器の配置は図2に示す通りである。この中で、間隙水圧計に

ついてはセラミックフィルターを取り付けてお り,不飽和土の領域においても間隙水圧の変動 を計測できるようにしている。

(1)加振直前の盛土の含水状況 加振直前における飽和度の分 布と,間隙水圧計の値から想定された盛土内の水位線位置を図 3に示す。盛土作成時の飽和度は24%程度であり,盛土全体 で飽和度が上昇し,特に支持地盤との境界面で高い飽和度とな っている。一方,間隙水圧については,図2中のPW07・09に おいて,散水開始前には負圧を示していたが,散水とともに間 隙水圧は上昇し加振直前には正の値となり,例えばPW09では 8kPaを越える値を示していた。このことからCase2では図3(b) に示すように加振前にのり先付近で水位線が形成され,静水圧 以上の間隙水圧が発生しているものと考えられる。一方,Case1

では間隙水圧の上昇は見られるものの,正圧を示すものはなく,水位線は形成されていないと考えられる。 (2)変位・間隙水圧・加速度の経時変化 Casel・2 それぞれ 400gal 加振時に着目し,加速度応答,盛土内の間隙水 圧,盛土のり肩での変位の時刻歴を図4に示す。出力した計測機器位置は図2の配置に示す通りである。なお,間 隙水圧は加振前に不飽和状態にあり,加振中に間隙水圧の変動が見られた箇所の経時変化を示しており,両ケース

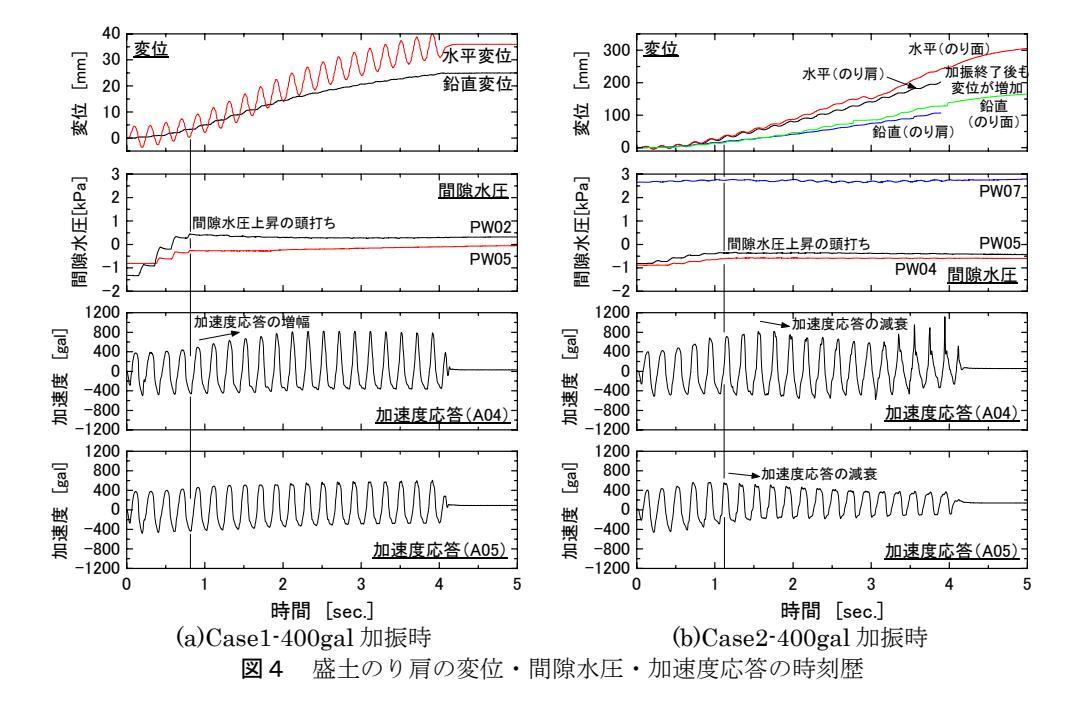
で出力位置が異なることに 注意されたい。また,変位 の時刻歴は画像解析に基づ く天端近傍の標点の経時変 化を示している。Case2 で は加振中に標点の追跡がで きなくなったため,のり面 付近に位置する標点の変位 も併せて示している。

全体的な傾向として,文 献2)に示すようにケース間 で加速度応答や変位量に違 いが見られる。変位の経時 変化に着目すると,Casel では加振終了後速やかに変

位の進行が停止するのに対して、Case2では加振終了後もしばらくの間変位が増加し続けている。(1)で示した水位 線の形成の有無が大きく影響していると考えられ、Case2では土が局所的に流動化している可能性が想定される。

一方,間隙水圧の増分の経時変化には大きな違いは見られない。両ケースともに,不飽和領域において間隙水圧 が増加しており,有効応力の減少が生じているものと想定される。ただし,著しく大きな正圧は発生しいていない。 間隙水圧は加振後直ちにではなくしばらくしてから増加を開始している。別途画像解析によりせん断ひずみの発達 過程を確認したところ,両ケースともに0.2~0.3秒付近で大きなせん断ひずみが発生していた。このことから,入力 動による慣性力の影響を受け,盛土に変形が生じるとともに,間隙水圧が増加したものと考えられる。

また,間隙水圧がCase1では加振開始後約0.8秒付近で,Case2では約1.2秒付近でその上昇が頭打ちとなっているこ とがわかる。これまでに実施した浸透水や降雨散水を与えた水平地盤上の盛土の加振実験<sup>3),4)</sup>では,加振中に間隙水 圧が継続的に増加しており,このような挙動は見られなかった。Case1では間隙水圧の増加が停止した後も,盛土の 天端を中心に加速度応答が増加する挙動を示していることから,盛土内で液状化が発生するようなことはなく,加 振中に土要素がせん断破壊に至ったものと考えられる。一方,Case2では間隙水圧の増加が停止した時点を境として, A04・05の加速度応答が増幅から減衰挙動に移行している。加振開始以降で間隙水圧は上昇したものの負圧を示し ていることから,これらの間隙水圧計位置で液状化に至ったとは考えにくい。図中には水位線以下のPW07の間隙水 圧についても示しているが,加振前から正圧を示しており,その値は静水圧を越えていることから,加振前に既に 極めて液状化に近い状態にあったものと想定される。のり先付近で液状化が発生することで,不飽和領域では水平 方向の拘束が緩くなり間隙水圧の上昇が頭打ちとなった可能性が考えられる。これらの破壊メカニズムの解明は, 解析的検討も含めて,今後より詳細検討が必要となると考えられる。
