上越線の重点監視箇所に存在する巨大岩塊のモニタリング—その2:モニタリング結果—

ジェイアール東日本コンサルタンツ(株) 正会員 〇清水 保 JR 東日本 高崎土木技術センター 正会員 鴨志田 祥子 JR 東日本 高崎土木技術センター 正会員 村山 克之

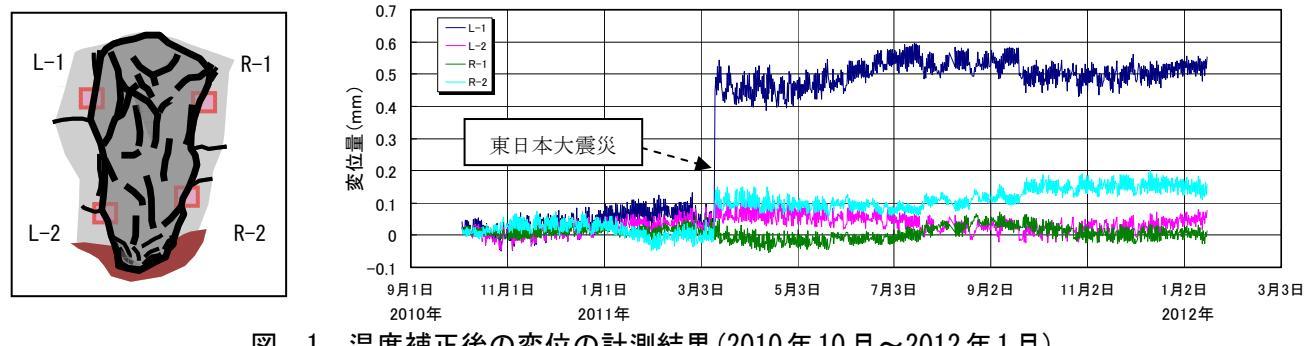
図 - 1 温度補正後の変位の計測結果(2010年10月~2012年1月)

巨大岩塊の4箇所について防水性変位計(差動トランス型)により測定を行った静的な変位の結果(温度 補正後)を,モニタリング開始時2010年10月から2012年1月までの期間について図-1に示す.この図は プラス側の変動を割れ目が開く方向に,マイナス側は閉じる方向で表している.

この結果より L-2(左下) と R-1(右上)は、ほぼ変動なく推移していることがわかる.一方, R-2(右下) は幾分右肩上がり(割れ目が開く方向)に推移する傾向が見られるが、値としては15ケ月の間で0.15mm 程 度であり、現状においては推移の状況を監視中である.また、L-1(左上)に関しては東北地方太平洋沖地震 時に0.4mm 程度の開く側の挙動が見られた.このときには現地で入念な目視を行い、岩塊に目立った変状は 認められないことを確認したが、当該センサに落下物が当たった痕跡や動いた形跡もないことから、岩塊の 動きが生じたことを想定し、モニター上で監視を強めているところである.

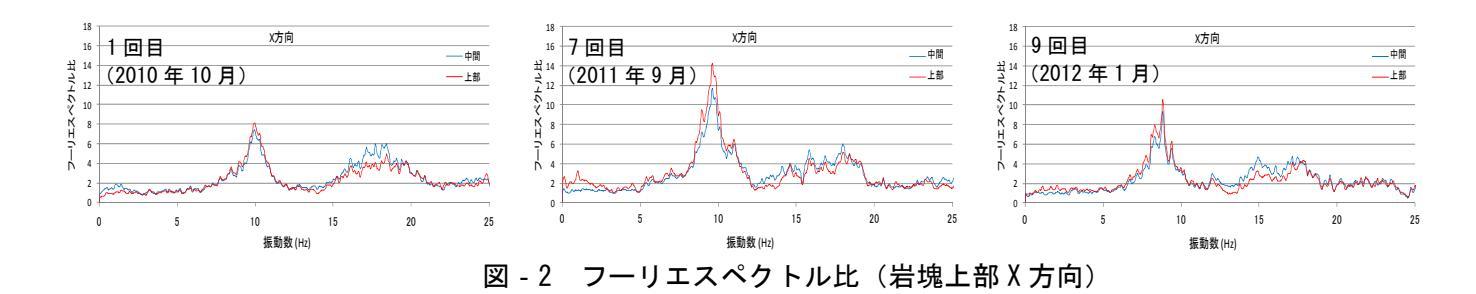
得られた波形に対して、フーリエ解析を行った結果の一例として、1回目(2010年10月)と7回目(2011年9月)、9回目(2012年1月)の結果を図-2に示す((岩塊上部の計測点のX方向成分)/(基部のX方向成分)によるフーリエスペクトル比).この結果を見ると、9Hz前後に明瞭な卓越が認められる.これは岩塊の1次の固有振動数であると推察されるが、この卓越振動数は図-3に示すとおり、時系列的には傾向の認められない変化を示しており、現状において、岩塊の不安定性への移行を推測させるだけの結果にはなっていない.したがって、今後の推移を観測することとする.

各速度波形を変位波形に変換して、その軌跡を平面的 に示したリサージュの一例として、X、Y 水平2方向の 変位について、スペクトル比同様1回目、7回目と9回 目の結果を取りまとめたものを図-4に示す.車両通行な どの影響で生じる突発的な軌跡を無視し、濃く密集した 楕円形状の軌跡線に着目し、3回の結果を比較すると、 いずれの計測結果もX・Y成分は概ね同じ変位振幅で、 変位ゼロの座標を中心にして円形の軌跡を描いているこ

と、さらに変位振幅も 0.005cm 以内の小さな振幅で振動していることがわかる. さらに、1 回目から 9 回目 までの間に、振動特性における目立った変化がないことがわかる.

全体的に微動による振動レベルが小さいため、変位量の変化がばらつきの範囲あるいは増大傾向のいずれ かを見極めるのは難しい. 今後,計測を重ねていく中で,軌跡の形状の変化や,変位量の増加傾向などに着 目することで,安定性の低下の可能性を推測できると考えている.
