光ファイバセンサを用いた塩害劣化RC橋の耐荷性能評価に関する研究

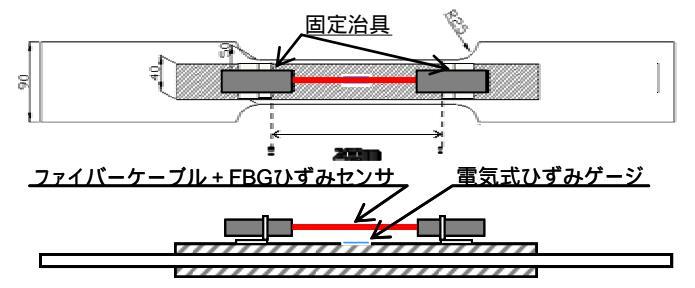
図-1 提案ひび割れ計測手法および試験体セットアップ

対象構造物に2つの特殊な固定治具を設置し,そ の間に測線と呼ぶファイバーケーブルを対象構造物 から離して設置する.治具によりケーブルに張力を 導入した後,ケーブルのひずみをFBG方式により測 定することで,固定治具間の表面平均ひずみを測定 する手法を提案する(図1).

実験は鋼材の表裏面に鋼繊維補強コンクリートを 接着合成した試験体を用いた.コンクリート表面の 微細なひび割れを注意深く観察しつつ静的引張試験 を行った.提案する計測手法および電気式ひずみゲ ージを図1のように設置した.試験時は 125Hz での データ保存を行った.

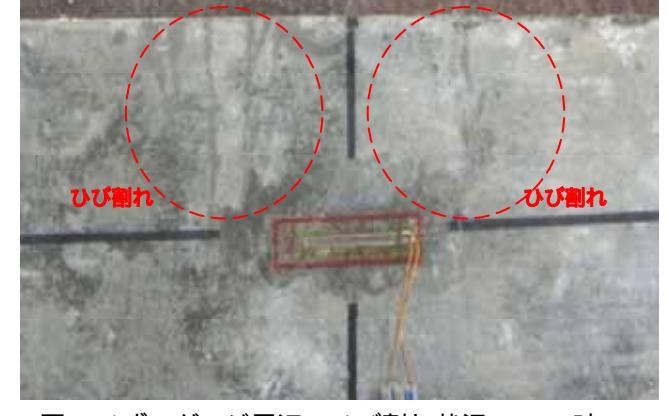
図-2 ひずみゲージ周辺のひび割れ状況(200 µ 時)

荷重は段階的に上げていき,弾性範囲内では提案 手法および電気式ゲージともに同様の挙動を示し た.150kN載荷時においてひずみが200µを超えた ところで,図2に示すひび割れが観察され,両者の ひずみ挙動にも差異が生じた.電気式ゲージでは,

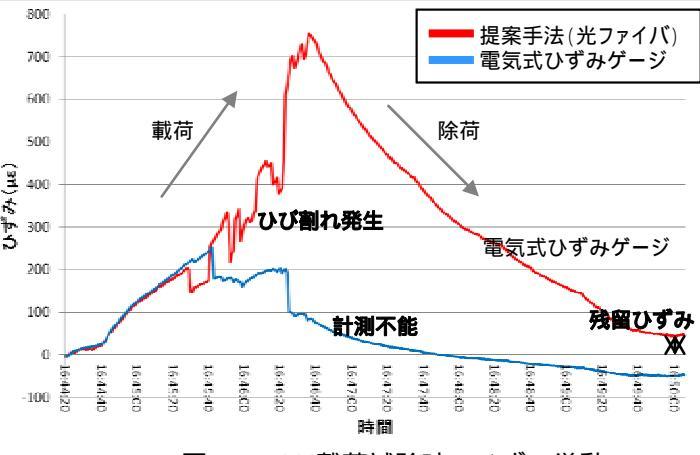
図-3 150kN載荷試験時のひずみ挙動

ひび割れ発生とともに値が降下を始め,計測不能な 状態となった.提案手法では,ひび割れ発生に伴う 平均ひずみの上昇を検知し,荷重ピーク時にひずみ ピークを示した.除荷後にはひび割れ分と思われる 残留ひずみが検出された.

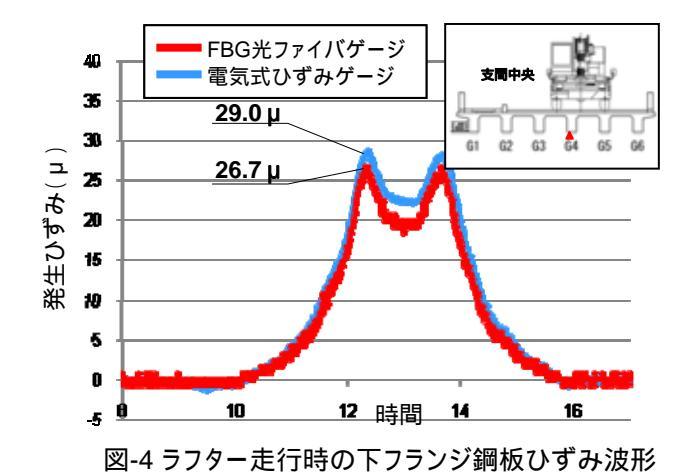
鋼板部位に電気式ひずみゲージと光ファイバセン サ(FBG)を同位置に貼付した.ラフタークレーン走行 時の動的波形を図4に示す.挙動への追従性におい て,電気式と光ファイバ式では同様の性能が確認さ れた.ピーク値は29.0µと26.7µと,その差は2.3 µ程度であり同等の性能を有していた.

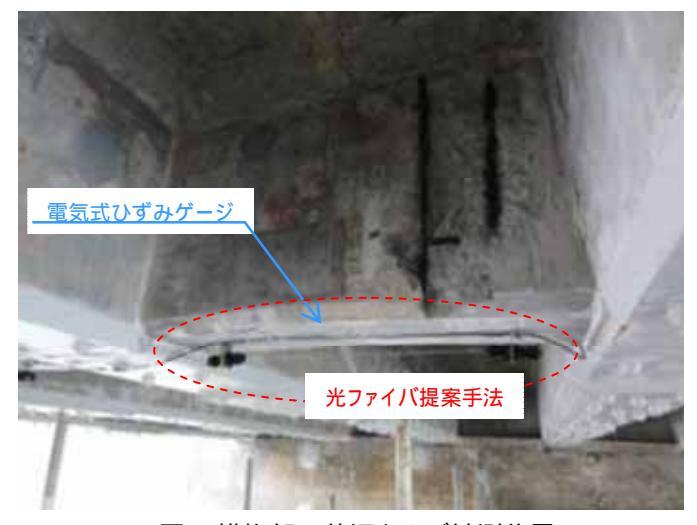
図-5 横桁部の状況および計測位置

同部位は図5のように剥離や浮きが確認されている.電気式ひずみゲージはその影響がないであろう 部位に貼付された.一方,光ファイバは健全に見え る根本に固定治具を設置して測定を行った.

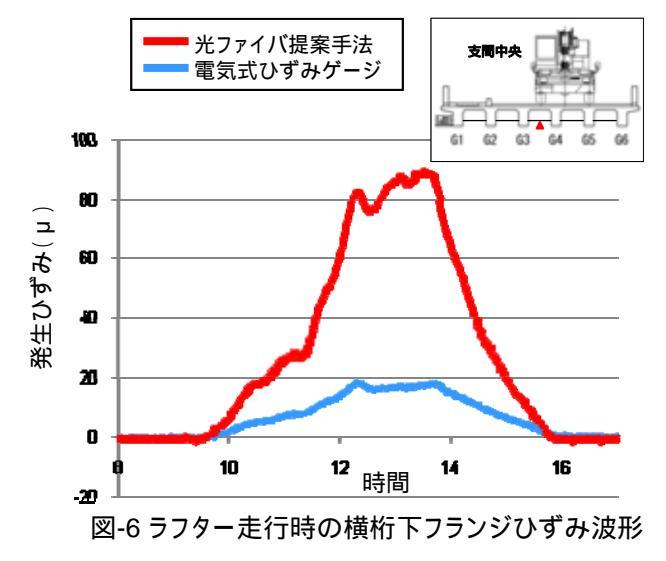
図6に計測結果を示す.波形の折れ点は類似して いたが,最大値は電気式ひずみゲージ(18.7µ)に比 べて,提案手法による計測結果(90.0µ)は4.8 倍の 値であった.別途行った予備 FEM 解析によると同部 位のひずみは30~40µ程度であることが想定されて いた.計測結果が,剥離等により電気式ひずみゲー ジの値が低下したか,横桁剛性低下による桁間の挙 動の差異により提案手法の計測値が上昇したかなど の分析は今後実施する予定である.
