シース腐食がかぶりコンクリートの応力状態に与える影響に関する一考察

西日本旅客鉄道(株) 正会員 〇近藤拓也 京都大学大学院 正会員 高谷 哲 京都大学大学院 正会員 山本貴士 京都大学大学院 フェロー会員 宮川豊章

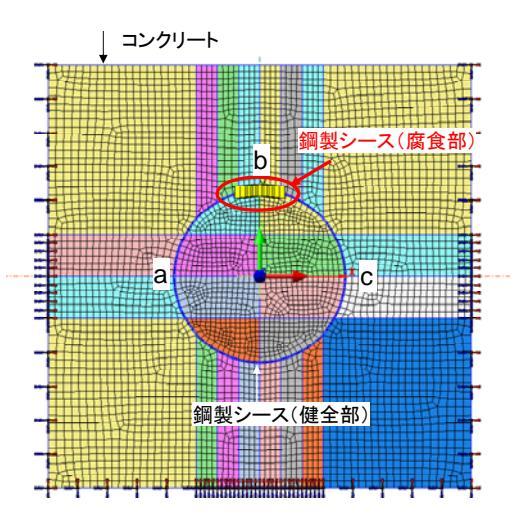
解析は鈴木ら¹⁾の実験を模擬し、100mm×100mmの正方形断 面中央に直径 40mm の鋼製シースを模擬した中空円筒(厚さ 0.4mm)を配置した。解析モデルおよび境界条件を図-1に示す。 またシース腐食による膨張圧は,腐食対象箇所に微小ひずみを与 えることにより作用させた。

図-1 要素分割図および境界条件図 (グラウト充填率 100%)

図-3 作用ひずみ(a~c点は図-1参照)

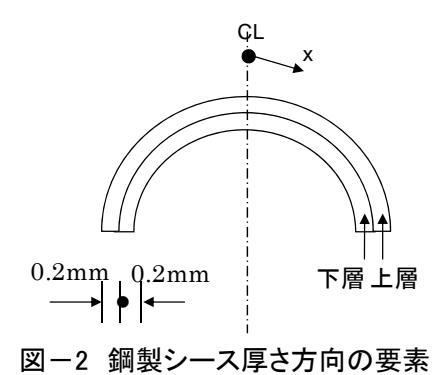
鋼製シースがコンクリート側から腐食する状況を模擬するた め、図-2に示すように鋼製シースの厚さ方向要素を2層とした。 また,低かぶり箇所から腐食が開始することを模擬するため,図 -3に示す膨張ひずみを作用させた。

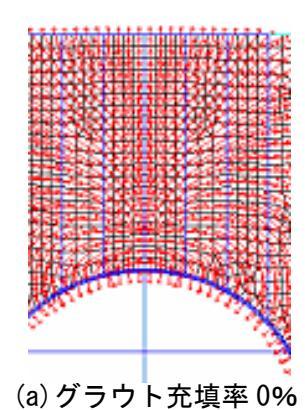
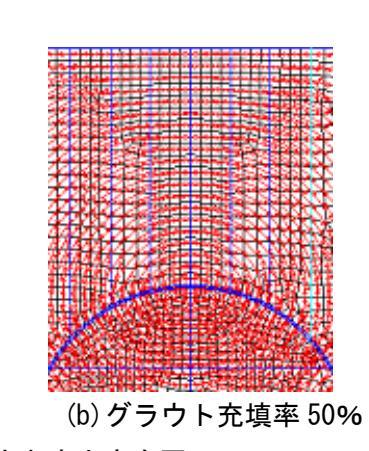
箇所からコンクリート表面付近のコンクリートに 発生する最大主応力方向について図-4 に示す。 グラウト充填率 50%では、シース腐食箇所からか ぶりコンクリート表面まで、ほぼシース円周方向 に引張方向の最大主応力が作用している様子が確 認できる。グラウト充填率が 0%の場合、上述と 異なり最大主応力がシース腐食箇所に向かう方向 に集中している状況が確認できる。

形がグラウト側とコンクリート側の両面に膨張している状況が確認できる。一方で、グラウト充填率0%ではシースが空隙側に移動している状況 が確認できる。本解析モデルでは、コンクリートとシースの付着は完全 であり、グラウト充填率0%ではシースの変形に追従しコンクリートも 変形することから、図-4 に示す主応力方向がシース中心に向かってい るものと考えられる。一方で、グラウト充填50%では、シースの膨張を コンクリートおよびグラウトが拘束してしまうため、コンクリート方向 へも膨張したものと考えられる。この傾向は、グラウト充填率75%およ び100%でも確認された。

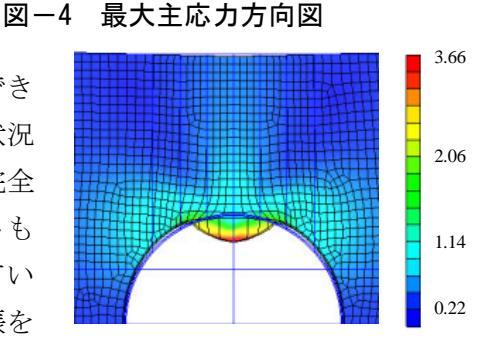
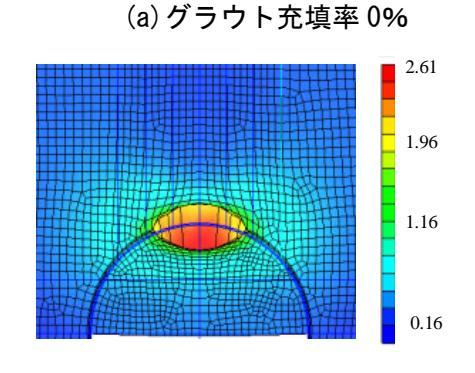
この状態におけるシースの変形状態を図-5 に 示す。グラウト充填 50%については、シースの変

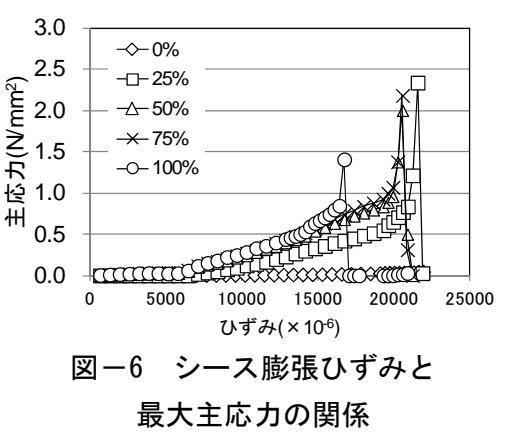
コンクリート表面における最大主応力とシース膨張ひずみの関係を図 -6 に示す。最大主応力がピークに達するシース膨張ひずみは、グラウ ト充填率が 100%で最も小さく、25%~75%でほぼ同じ値を示した。グ ラウト充填率 0%では、コンクリート表面に作用する最大主応力は、いず れのシース膨張量でもほぼ 0 であった。シース腐食によるグラウト充填 率とコンクリート内部の発生ひずみの関係については、鈴木らの研究 ¹⁾ とほぼ同様の傾向が得られたため、本解析結果はある程度妥当なものと 考えられる。そのため、シース腐食に伴うコンクリートのひび割
